Nader bodemonderzoek nabij gebouw BG Larenseweg 50 in Hilversum

**De Alliantie
Ontwikkeling & Renovatie
Postbus 105
1200 AC Hilversum**

8807/204659-12/R02

23 mei 2016

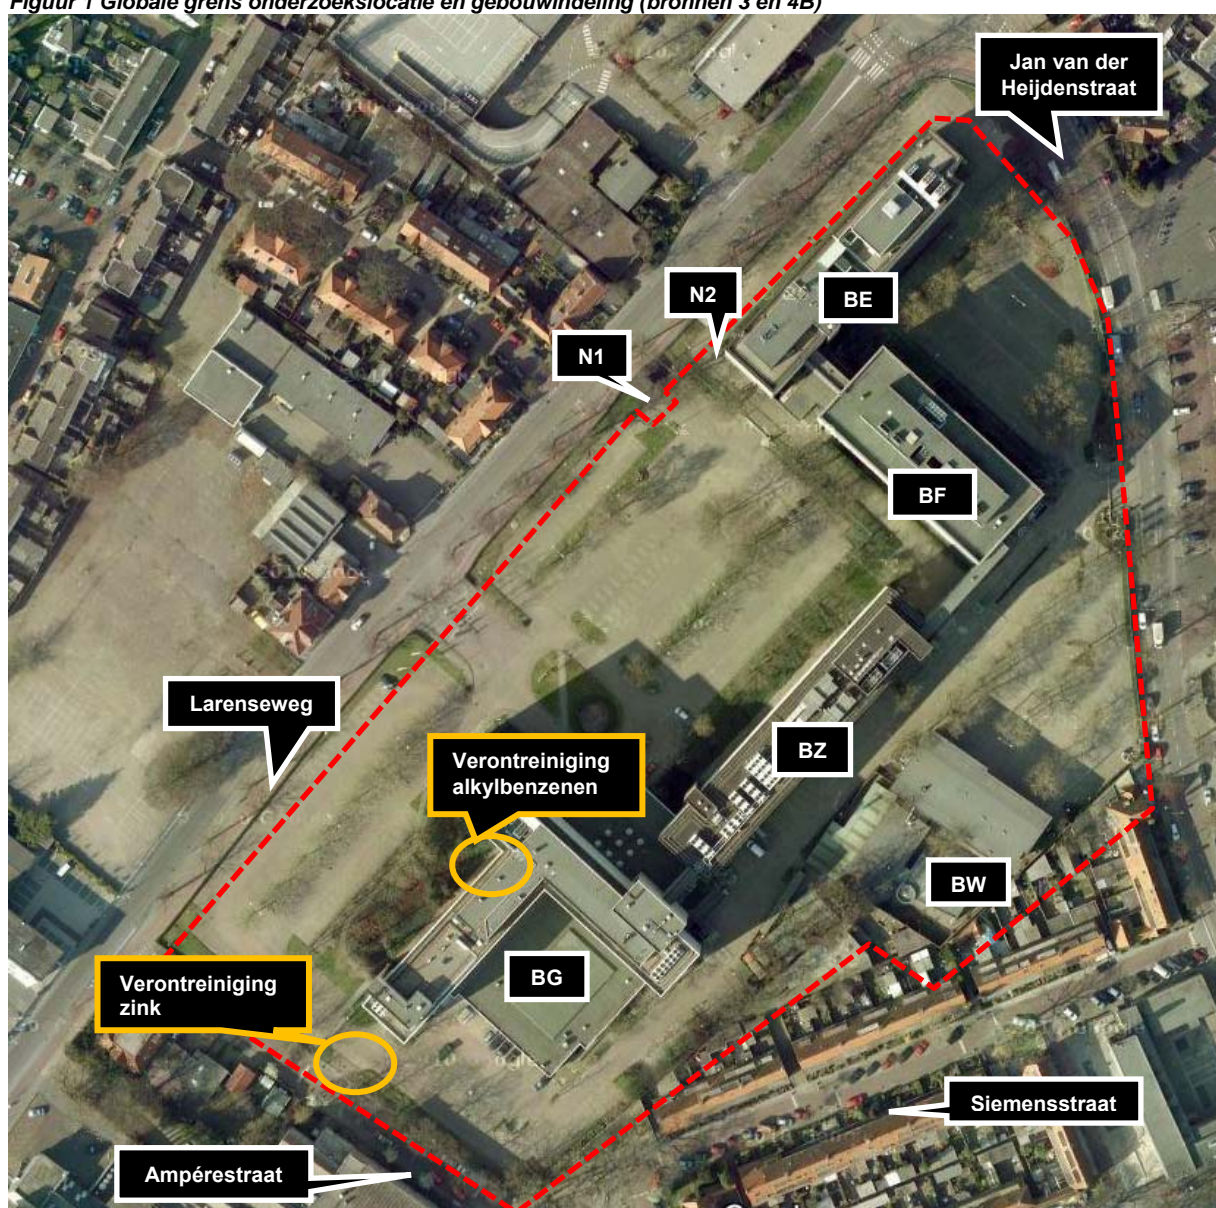
Figuur 1 Globale grens onderzoekslocatie en gebouwindeling (bronnen 3 en 4B)

In de onderstaande figuur is in rood de globale ligging van de onderzoeklocatie weergegeven. Met oranje is de globale ligging van de twee verontreiniging weergegeven. Zie tabel 3 voor een verklaring van de gebouwindeling op de onderzoekslocatie.

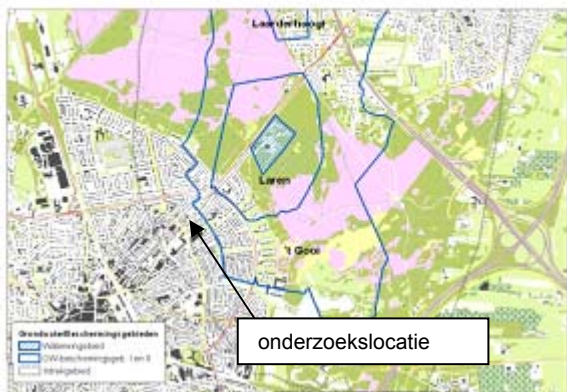
Figuur 3: Waterwingebied Laren

<i>Onttrekkingsdebiet</i>	1,6 miljoen m ³ /jaar
<i>Watertype</i>	Aeroob, anaeroob
<i>Type winning</i>	Freatisch
<i>Start winning</i>	1902
<i>Diepte winning</i>	13,5 m -mv. en dieper (reserveputten)
<i>Beschermende lagen</i>	Doorlatende kleilaag op -60 m
<i>Kwetsbaarheid</i>	Kwetsbaar
<i>Landgebruik</i>	Bos, heide en stedelijk
