## Verkennd Bodemonderzoek

Project: 2022-042

Locatie: Orionlaan 62-70 te Hilversum

Datum: 24 maart 2022

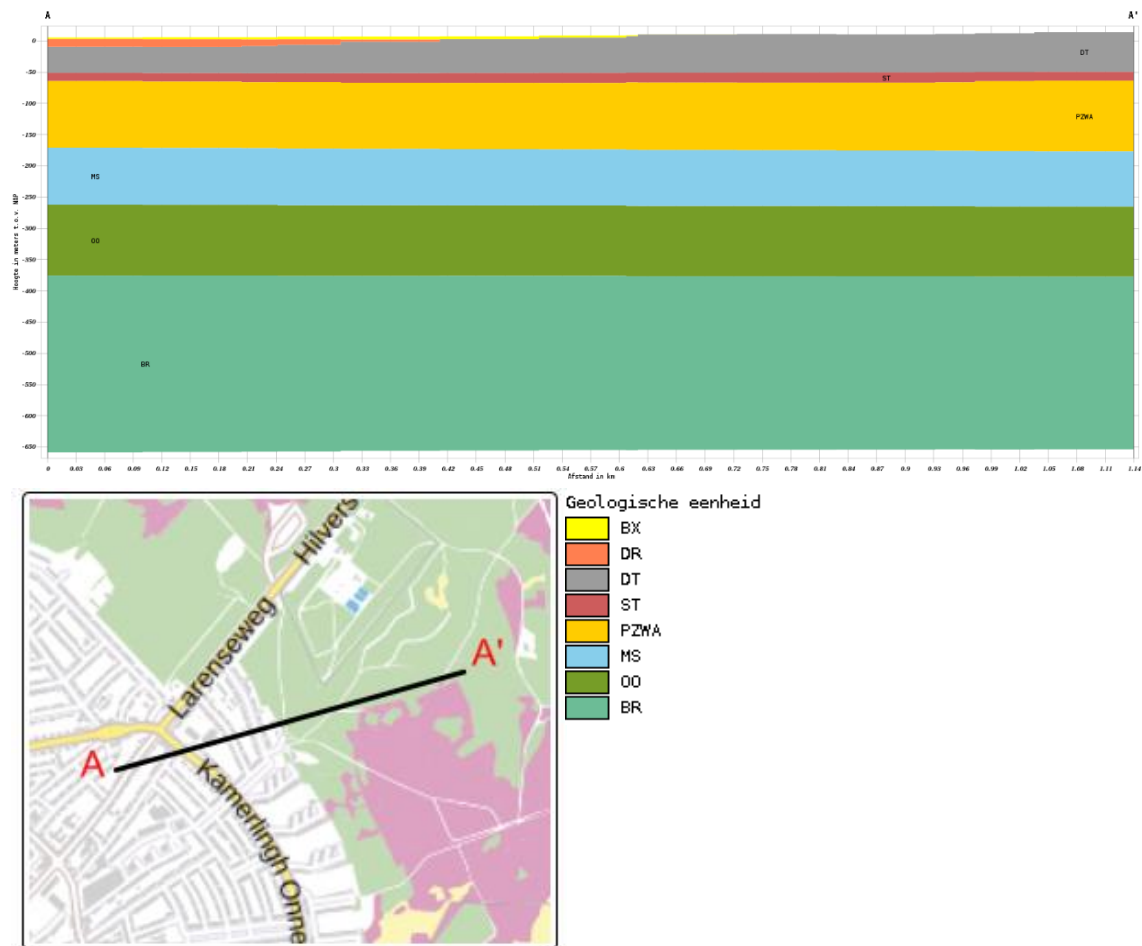
*Figuur 1 Geologisch opbouw landelijk model DGM v2.2*

De regionale geohydrologische bodemopbouw is weergegeven in onderstaande figuur.

De boorlocatie bevindt zich circa 7 meter boven NAP.

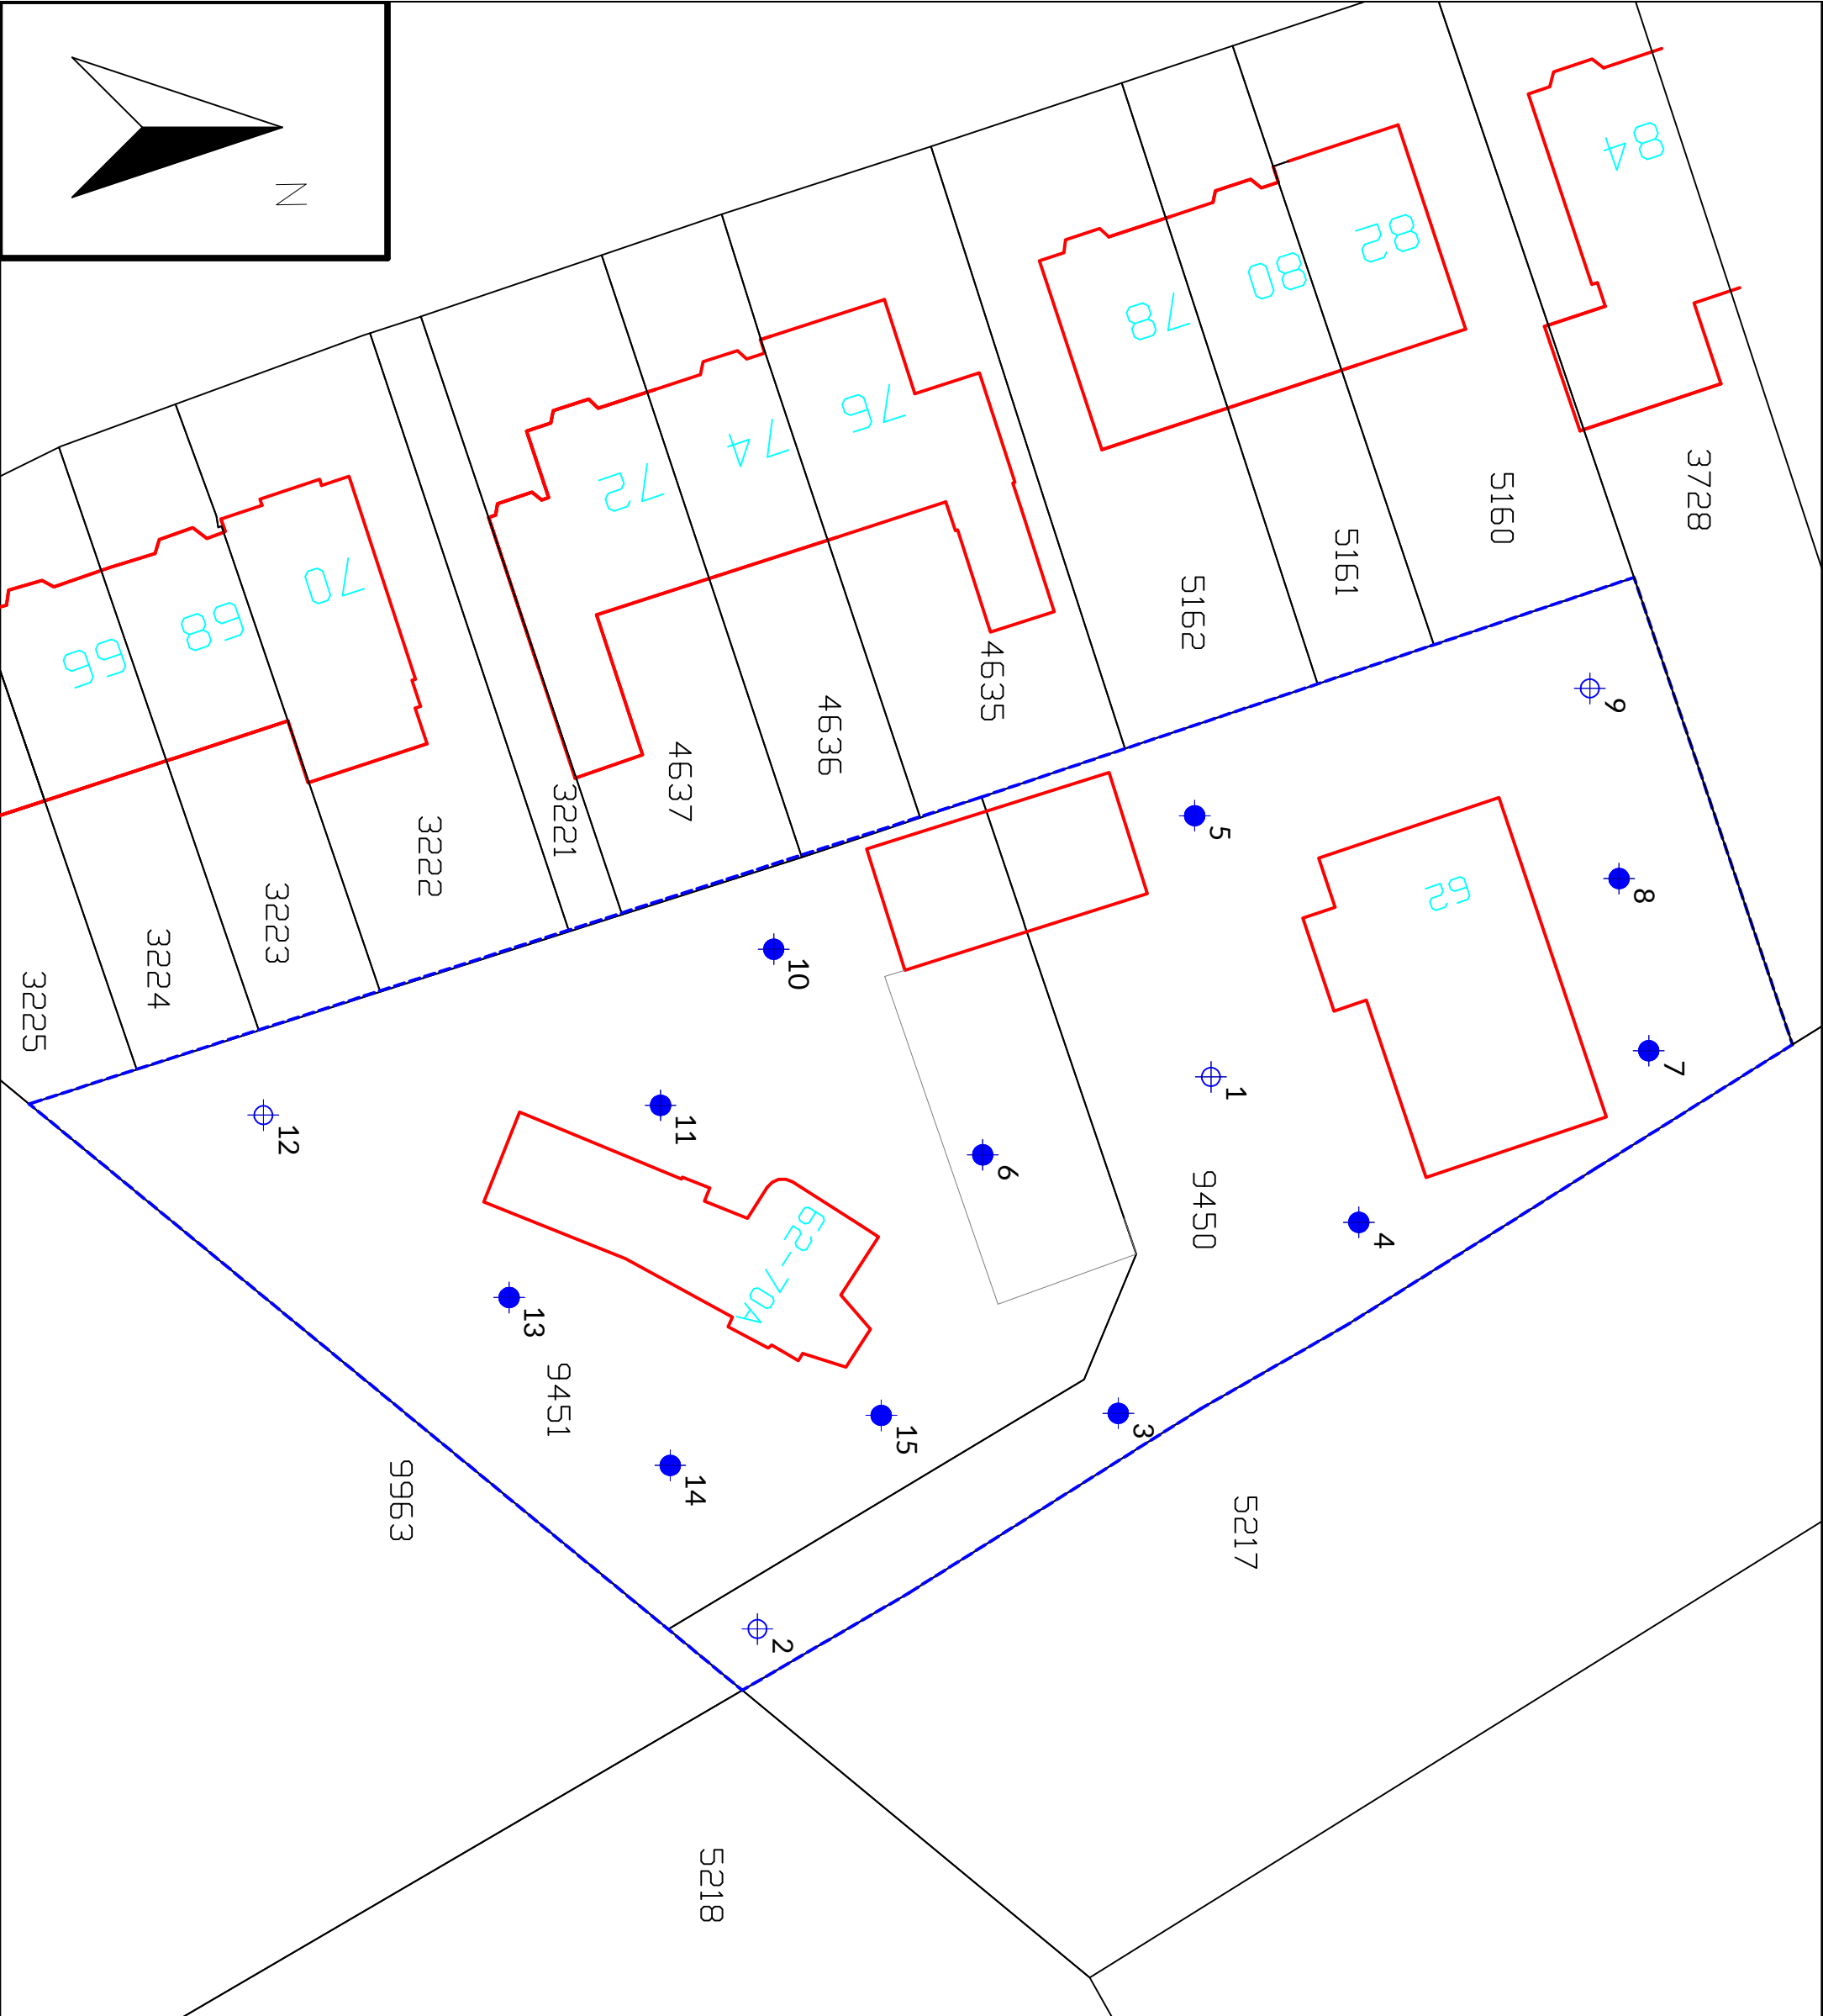
Overzichtstekening boorpunten

De veldwerkzaamheden zijn uitgevoerd op 9 maart 2022 (monsternamen grond). De positie van de boorlocaties zijn weergegeven in bijlage III.

- Peilbuis
- Boring tot 0.5 m -mv
- Boring tot 2.0 m -mv

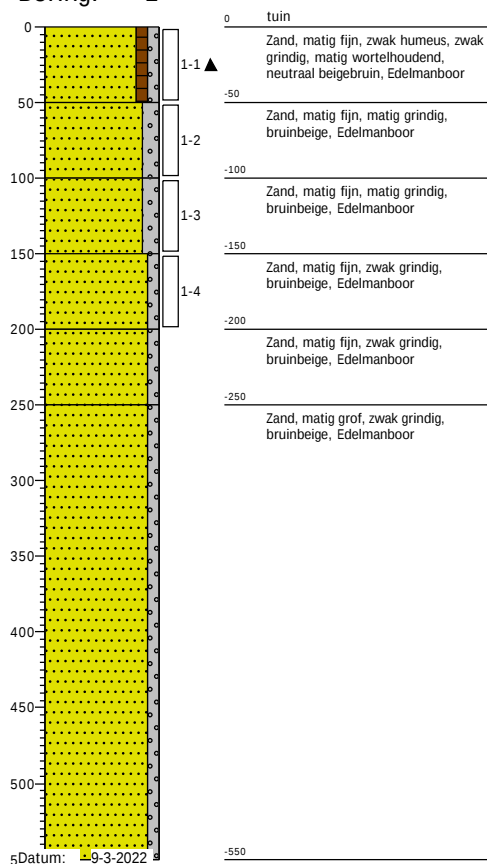
## Boring: 1

| Boring | Diepte boring (m -mv) | Traject (m -mv) | Grondsoort | Waargenomen bijzonderheden |
|---|---|---|---|---|
| 1 | 5,50 | 0,00 - 0,50 | Zand | matig wortelhoudend |

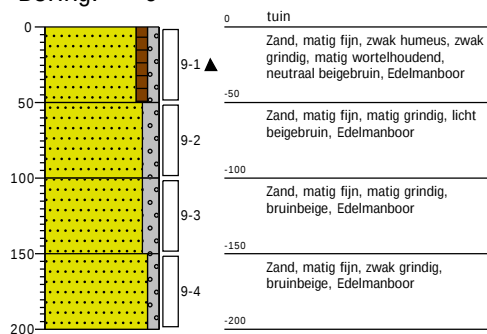
**Boring: 9**

| Boring | Diepte boring (m -mv) | Traject (m -mv) | Grondsoort | Waargenomen bijzonderheden |
|---|---|---|---|---|
| 9 | 2,00 | 0,00 - 0,50 | Zand | matig wortelhoudend |

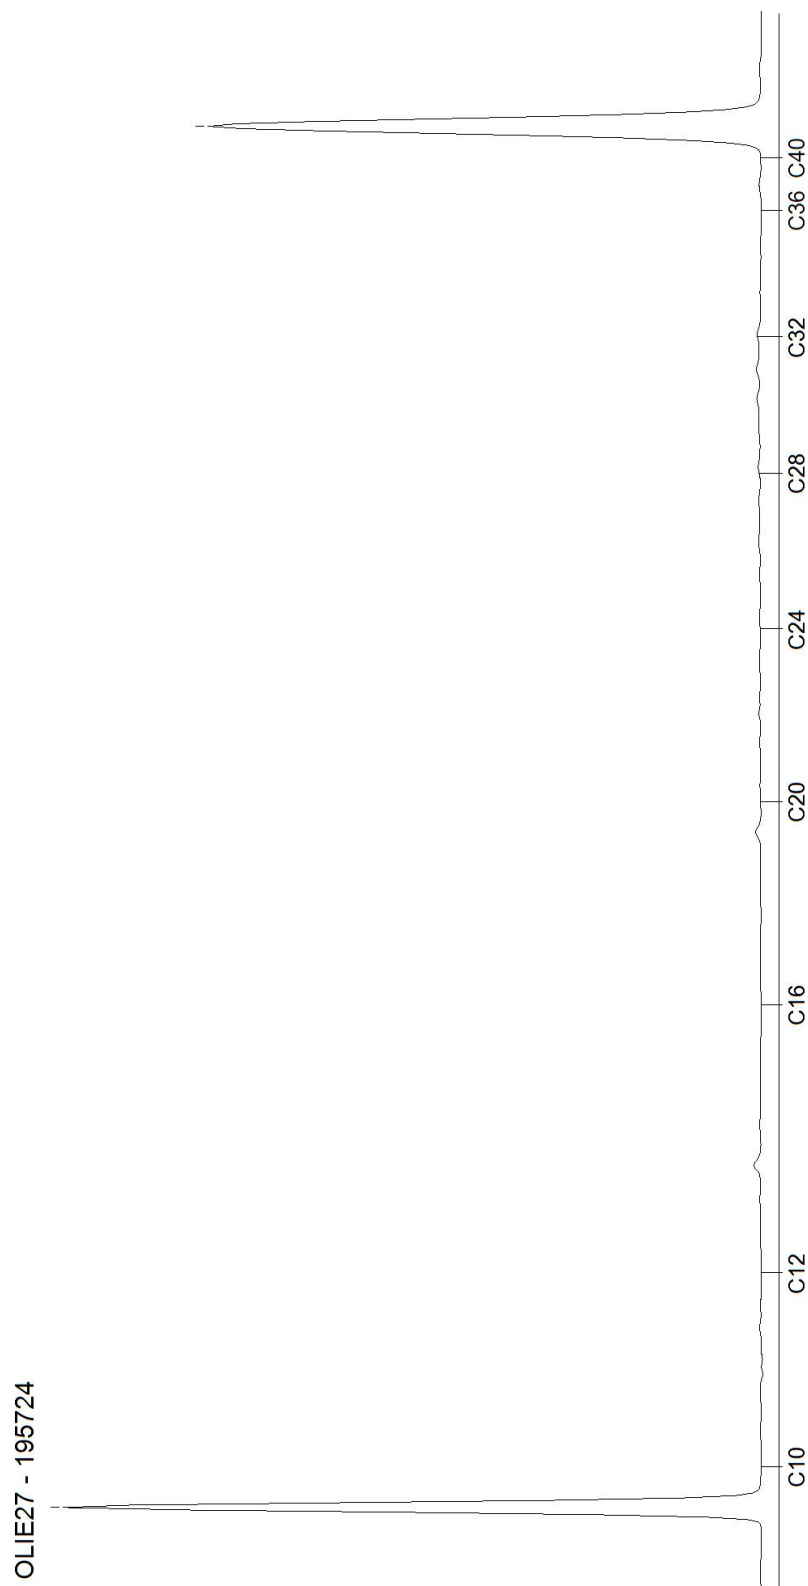
**Monster beschrijving: BM1**

CHROMATOGRAM for Order No. 1135269, Analysis No. 195724, created at 14.03.2022 15:04:50

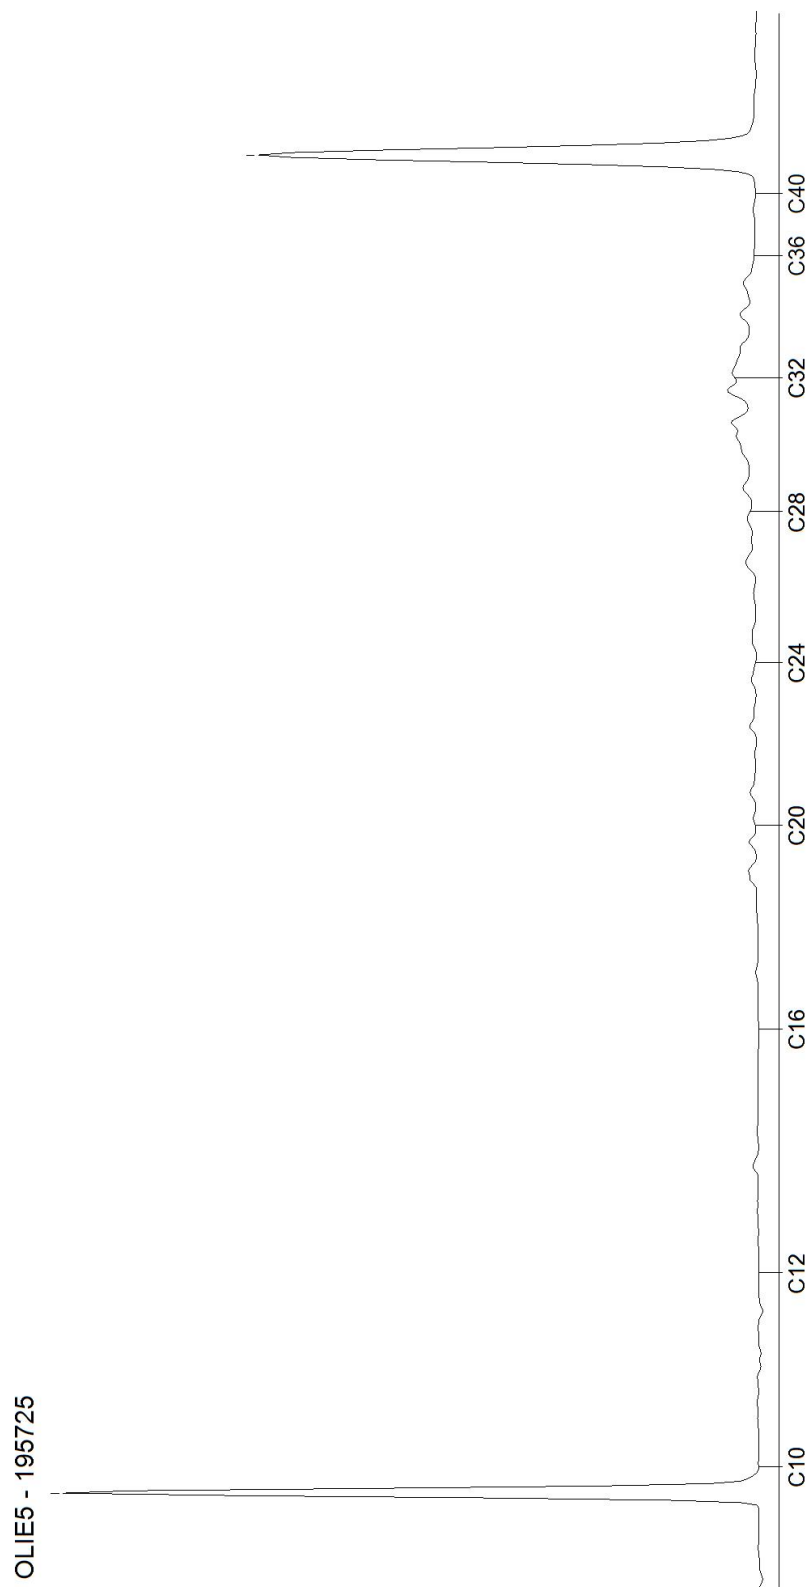
**Monster beschrijving: BM2**

CHROMATOGRAM for Order No. 1135269, Analysis No. 195725, created at 14.03.2022 09:59:36

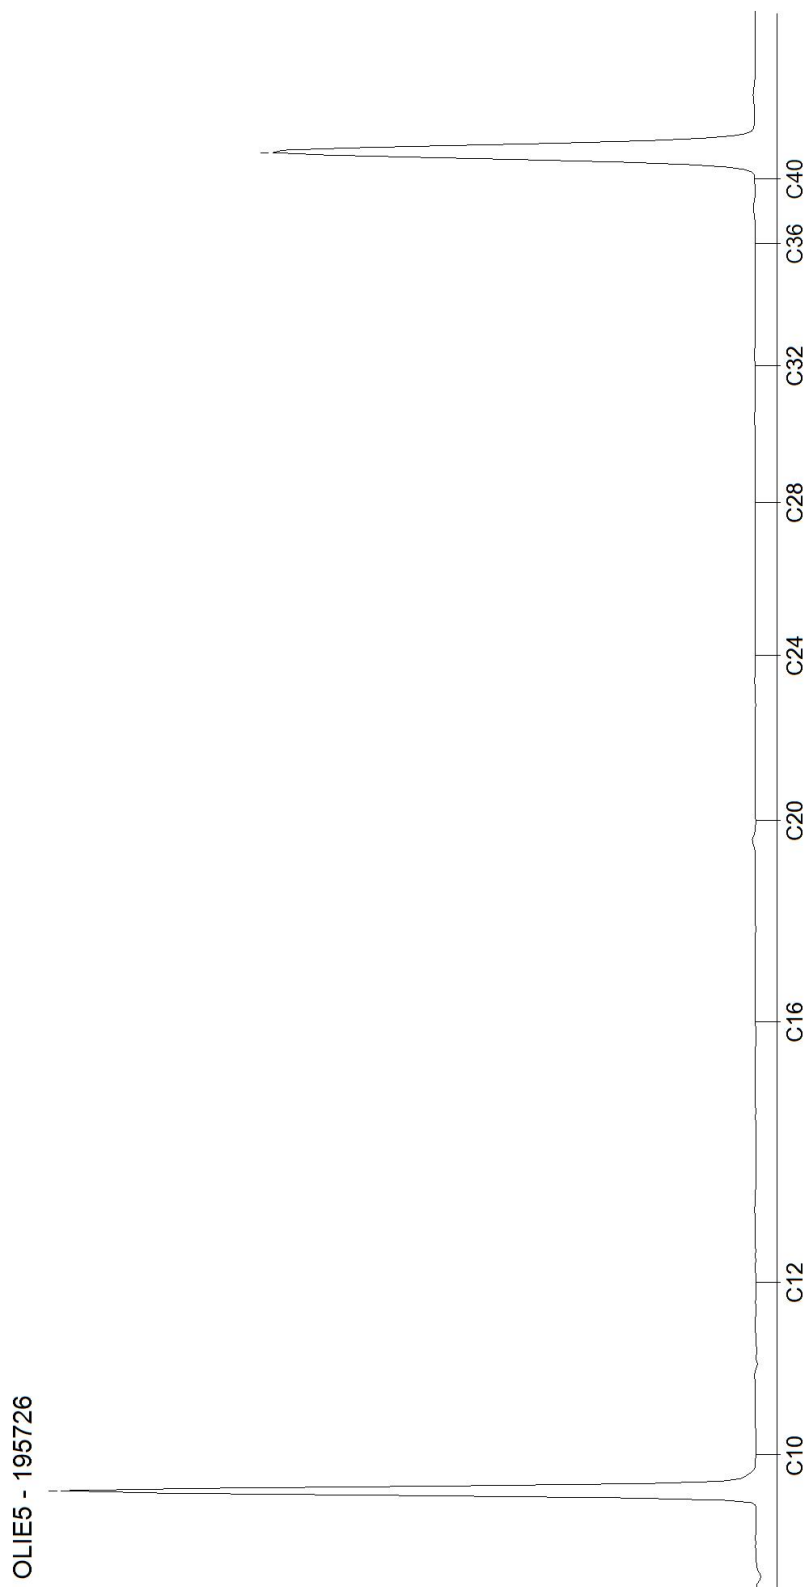
**Monster beschrijving: OM1**

CHROMATOGRAM for Order No. 1135269, Analysis No. 195726, created at 15.03.2022 10:31:22
