Verkennend bodemonderzoek  
ter plaatse van:

**Neuweg 9  
te Hilversum**

**170513**

Type onderzoek : **Verkennd bodemonderzoek**  
Locatie onderzoek : **Neuweg 9 te Hilversum**  
Projectnummer : **170513**  
Versie rapportage : **1**  
Auteur : **Ing. M.B. van den Broek**  
Controle en vrijgave : **R.J.J. Jonker**  
Paraaf vrijgave :

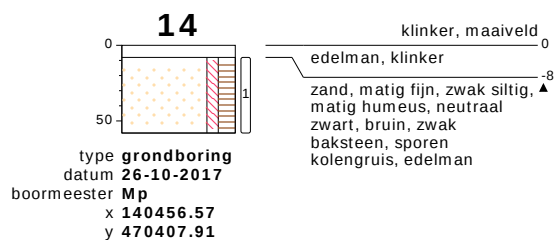
## bodemprofielen schaal 1:50

onderzoek **Neuweg 9 te Hilversum**  
projectcode **170513**  
datum **17-12-2017**  
getekend conform **NEN 5104**  
pagina **4 van 5**
