Verkennend bodemonderzoek  
inclusief asbest,  
Naarderstraat 8 te Hilversum

2e Definitief

| Auteur | mw. drs. ing. A. de Keizer | Kenmerk | BR12 RAP20150812 |
| Vrijgave | ir. K. Termeer | Datum | 12-08-2015 |

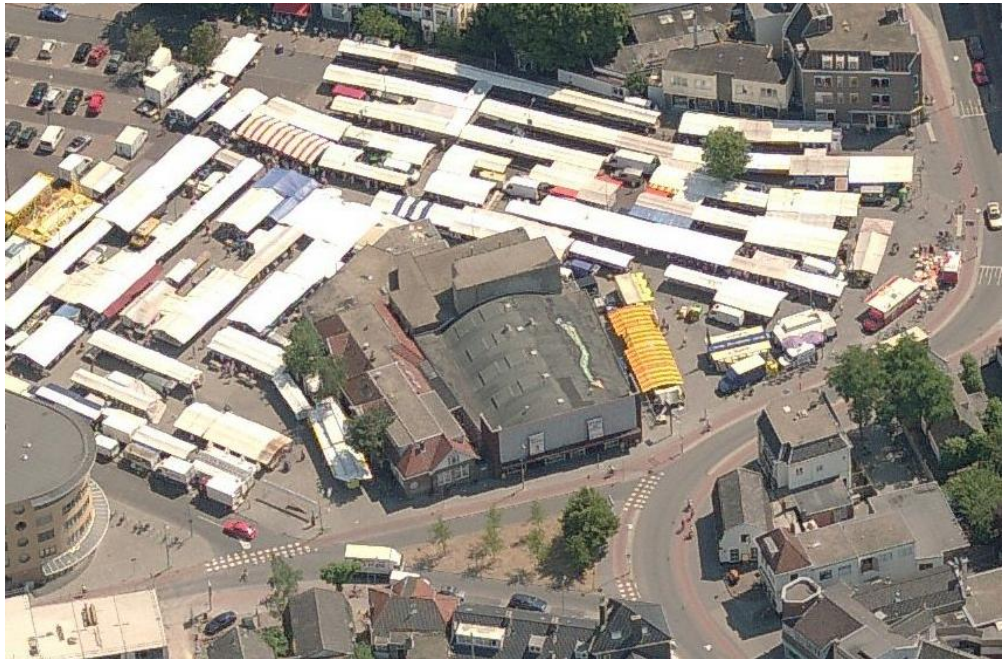
Figuur 1: Luchtfoto Naarderstraat 8 (linker aanbouw is gesloopt in 2013/2014)
