## Historisch onderzoek gemeente Hilversum

**Kenmerk** N028-1206581EHT-mye-V01-NL

### Groest 16

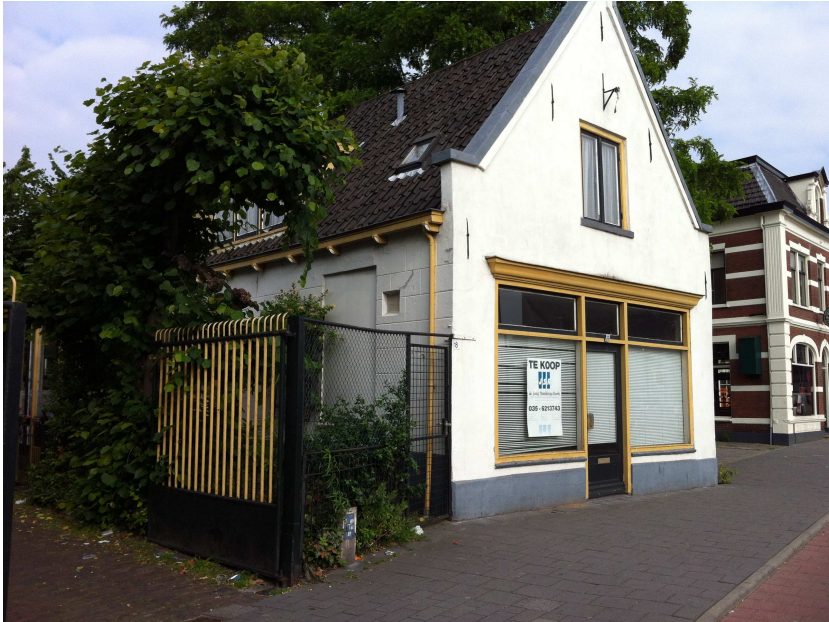
Foto 1 (voor- en zijaanzicht)

Op 20 juni 2012 is door EcoSelect een gevelinspectie uitgevoerd. De panden op de locatie zijn niet aan de binnenkant bekeken, alleen het buitengedeelte is geïnspecteerd. Op de locatie is een winkelwoonhuis aanwezig welke momenteel te koop staat. Aangrenzend aan de rechterkant van het gebouw bevindt zich een kleine parkeerplaats voor fietsen. Er zijn geen bijzonderheden geconstateerd. De gemaakte foto's zijn in bijlage 4 opgenomen.
