Verkennd bodemonderzoek  
ter plaatse van:

**Neuweg 104  
te Hilversum**

**151650**

Datum : **7 april 2016**

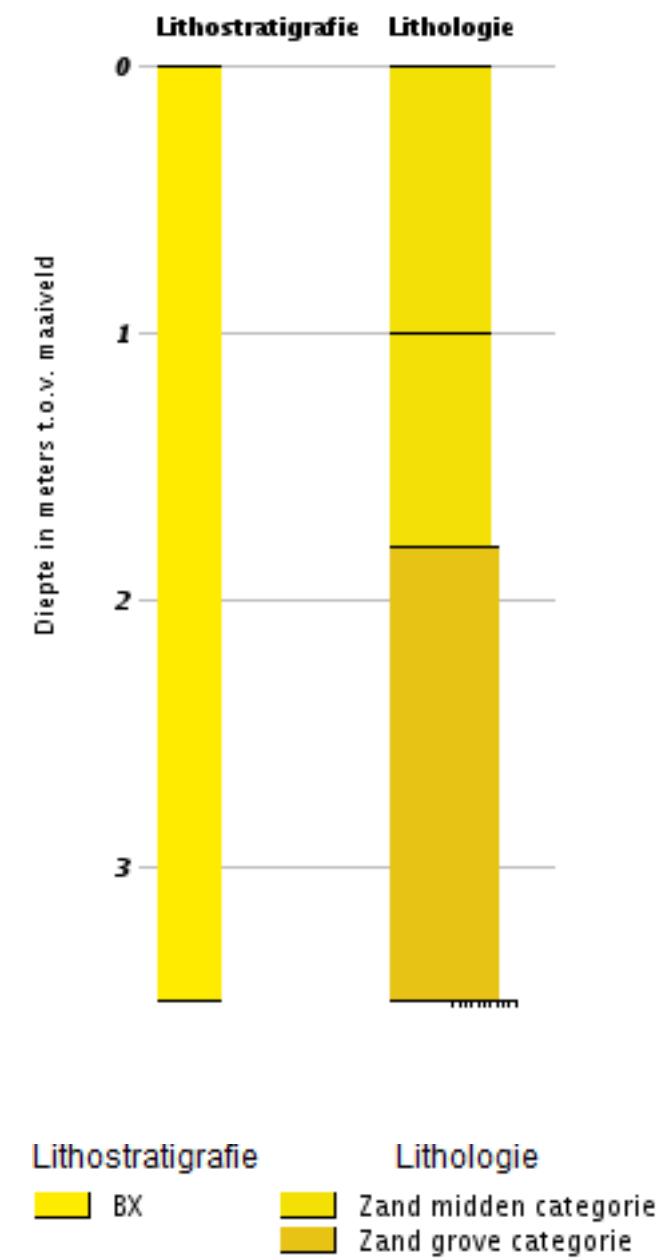
# Boormonsterprofiel en interpretatie

Identificatie: B32A1339  
Coördinaten: 140280, 470030  
Hoogte maaiveld niet bekend.  
Dieptetraject t.o.v. Maaiveld: 0,00 m - 3,50 m

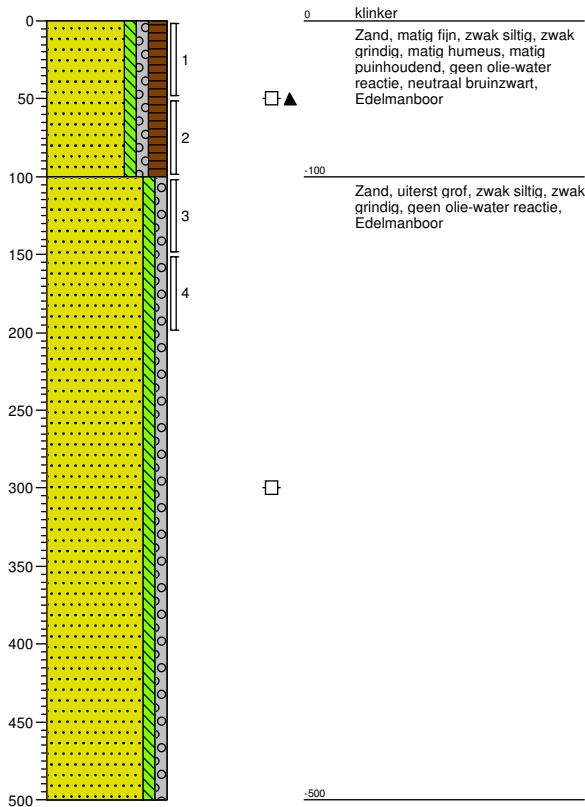
Boring: 01

Boring 1, ten westen van de bestaande bebouwing, is vervolgens doorgezet tot 5.0 m-mv. Tot deze diepte is er visueel geen grondwater waargenomen. Indien de grondwaterspiegel zich dieper dan 5.0 meter beneden het maaiveld bevindt, kan het plaatsen van een peilbuis achterwege blijven (zie opmerking b tabel 3 NEN 5740:2009)

| Meetpunt | Diepte (m-mv) | Einddiepte boring (m-mv) | Zintuiglijke waarneming |
|---|---|---|---|
| 1 | 0.0 – 0.5 | 5.0 | Matig puinhoudend |

X: 140247,72  
Y: 469914,72
