## Cultuurhistorische parkanalyse Kruisheide Complex

Locatie: Larixlaan 5, Hilversum

**B4o** Landschapsarchitectuur  
Stedenbouw  
Recreatieontwikkeling

Datum: 27 januari 2017

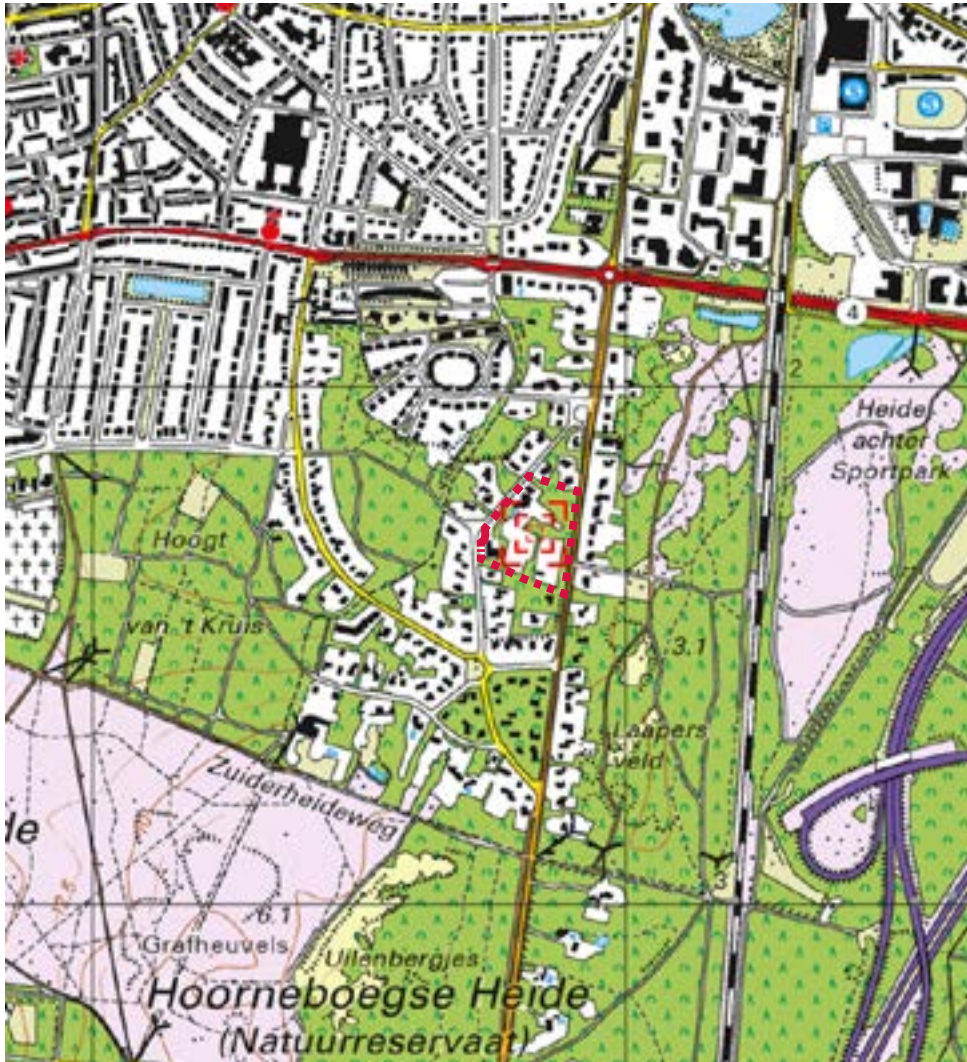
Ligging plangebied (rode stippelij) binnen topografische kaart

Landgoed Kruisheide ligt aan de zuidkant van Hilversum in een uitloper van een bossencomplex dat zich uitstrekt tussen de plaatsen Baarn, Soest, Bithoven en Hilversum, dat als een groene zone de bebouwde kom van Hilversum binnenkomt. De begrenzingen van het plangebied zijn aan de voorzijde de Larixlaan en Bremlaan en aan de achterzijde de Utrechtseweg. De overige zijden grenzen aan bostuinen van naastgelegen woningen. Het plangebied is aan de voorzijde ontsloten met twee opritten aan de Larixlaan en aan de achterzijde is er een oprit vanaf de Utrechtseweg. De nabij gelegen Hollarweg ontsluit via vele wandelpaden het uitgestrekte bosgebied aan de Hoorneboeg. Deze natuurgebieden zijn eigendom van het Gooisch Natuurreservaat.

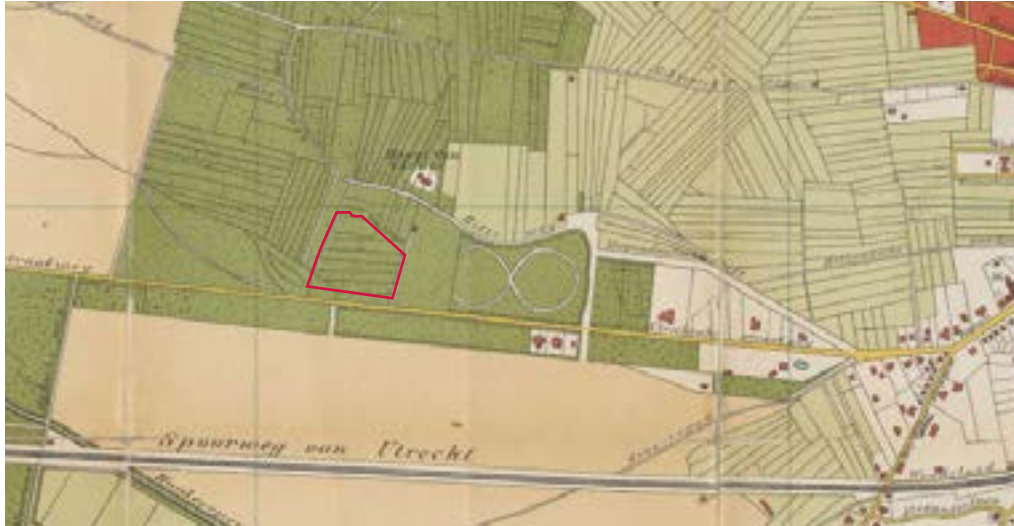
In 1902 is het Kruisheide Complex nog niet ontwikkeld en bestaat de locatie uit bos. De Utrechtseweg en de spoorlijn zijn wel zichtbaar aan doorgaande verbindingen.

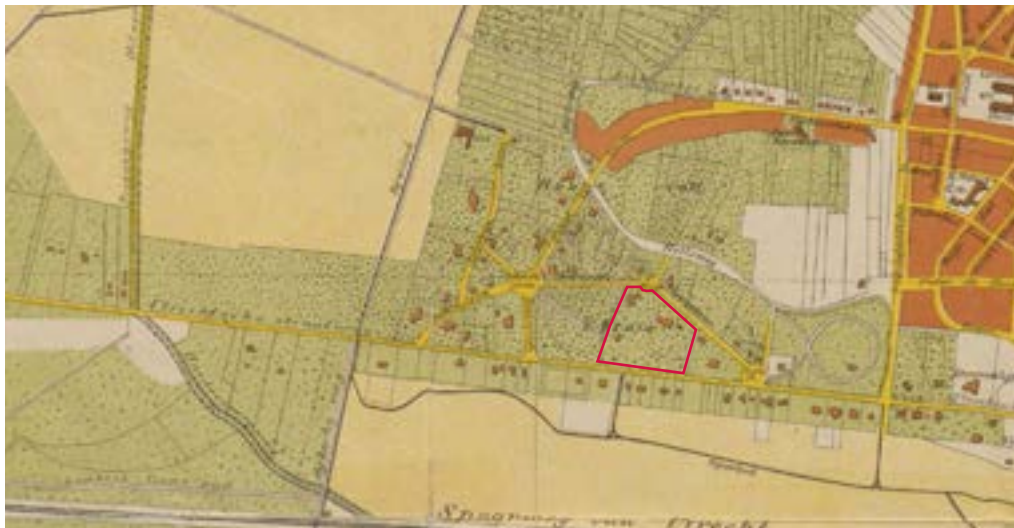
In 1934 zijn de gebouwen zichtbaar. De rest van het plangebied lijkt geheel uit bos te bestaan. Hierin kunnen wandelpaden hebben gelopen, maar er zijn nog geen grotere open plekken in het bos gerealiseerd. Dit komt overeen met de historische topografische kaart uit 1920. Pas na 1940 lijkt er meer ruimte te zijn gerealiseerd voor het creëren van brede zichtassen vanuit de bebouwing op de rest van de tuin.

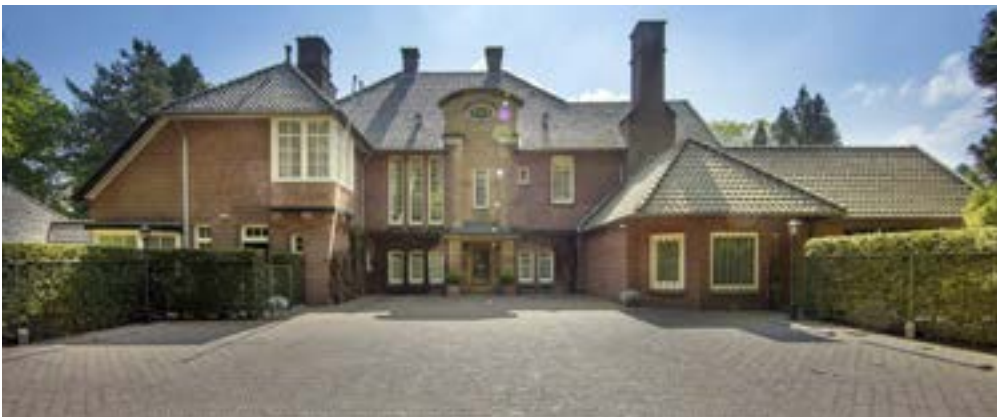
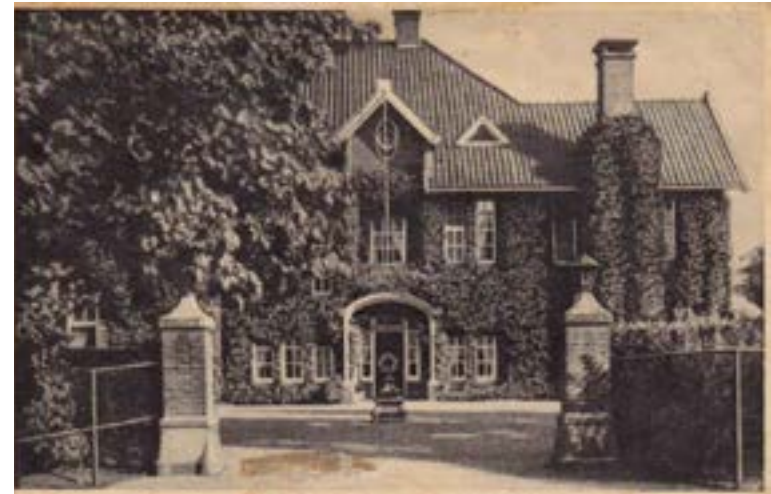
Boven aanzicht van Villa Kruisheide uit 1938.  
Linksonder huidig aanzicht Villa Kruisheide anno 2017.  
Rechtsonder historische bouwtekeningen Villa Kruisheide uit 1914.

De voorzijde van het landhuis heeft vanaf de Larixlaan een statige en majestueuze uitstraling. Het landhuis is in 1914 in Neoclassicistische stijl gebouwd naar het ontwerp van J. van der Lip en is nadien onder architectuur van W. Hamdorff verbouwd en uitgebreid. De bouwstijl is sierlijk en tegelijkertijd robuust met gebruikmaking van duurzame materialen. De talloze karakteristieke details verraden dat het hier gaat om een uniek en in zijn uitstraling tijdloos landhuis. Het landhuis is zodanig ontworpen, dat de zon om de achterzijde van het landhuis draait; fraaie stalen puien met veel glas zorgen daar voor een optimale lichtinval in de kamers. Door de oriëntatie van de kamers op het park geniet men optimaal van de fenomenale zichtlijnen op de fantastisch aangelegde parktuin. Zo vormen villa en de omliggende parktuin een harmonieus geheel.

In 1965 werd in de stijl van het landhuis de linkervleugel aangebouwd, verbonden via een corridor vanuit de bijkeuken. Het landhuis is een gaaf bewaard voorbeeld van de Neoclassicistische bouwstijl en wegens zijn architectuur- en cultuurhistorische waarde aangewezen als Rijksmonument. De beschrijving hiervan is te vinden op de volgende pagina's.

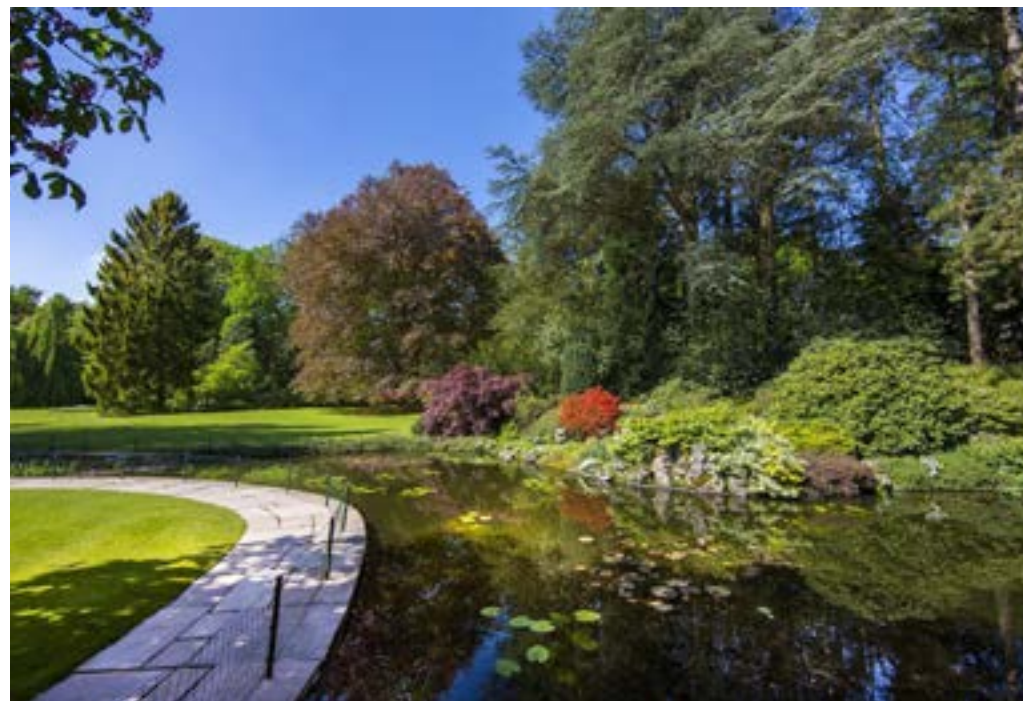
### Zichtas binnen landgoed Kruisheide anno 2017

*Huidig zomerbeeld met zichtas over vijver vanaf Villa Kruisheide.*

Zichtas 2 is vanuit de bibliotheek van villa Kruisheide uit kijkend over een grote vijver (zie ook pag. 21). Deze waterpartij is belangrijk omdat deze zichtas uitzicht biedt over de uitgestrekte tuin richting het zuiden.

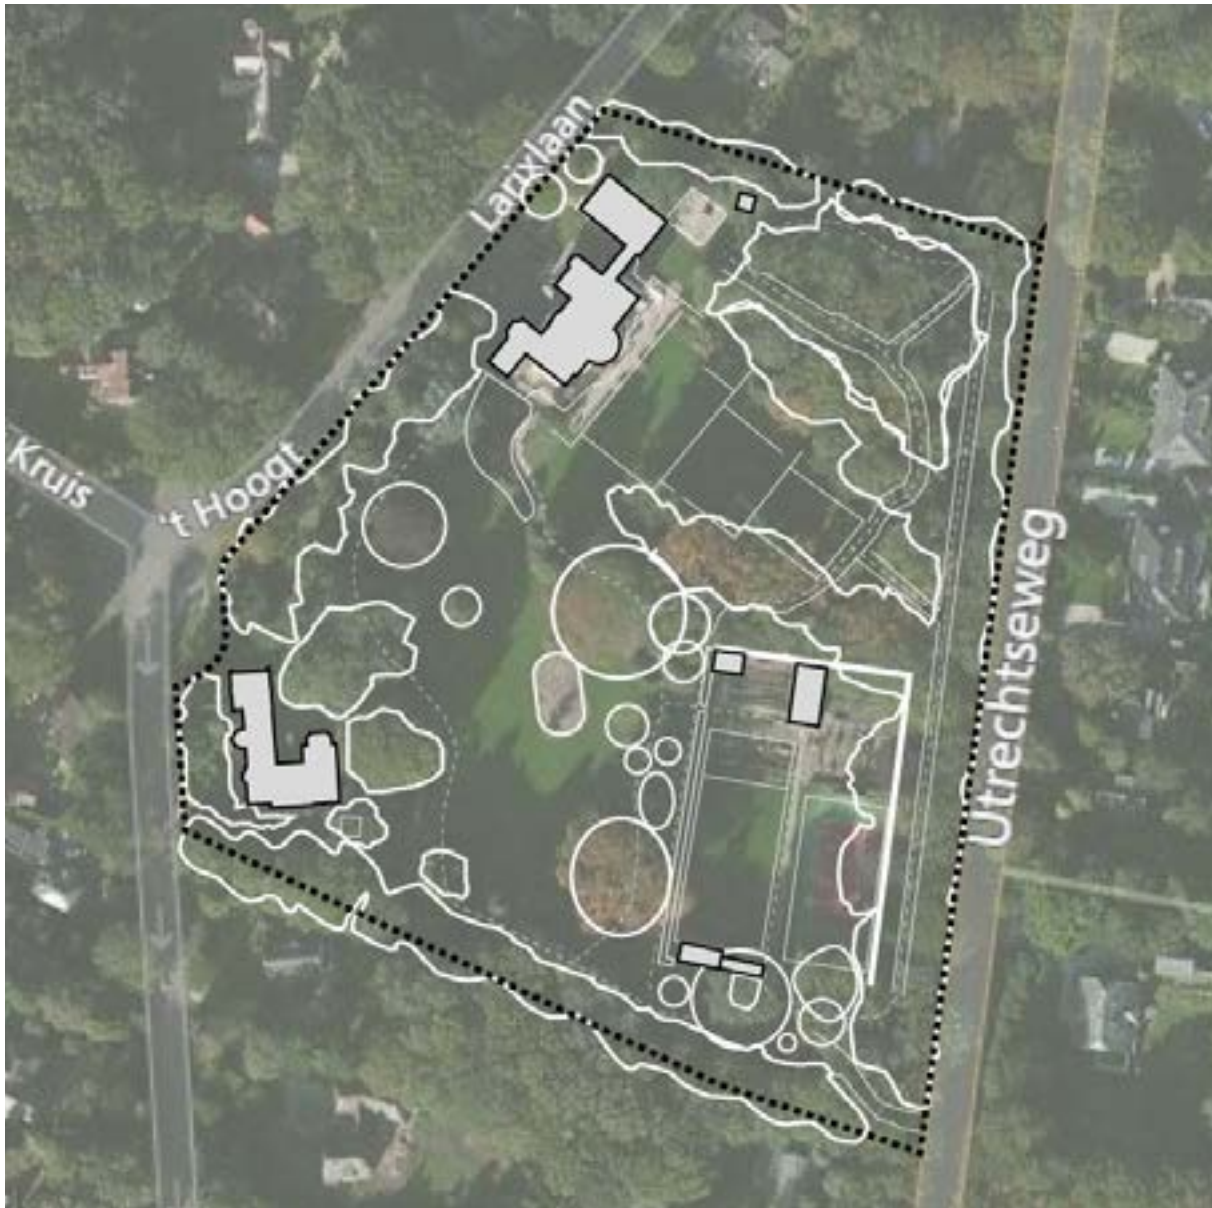
*Huidig tuinontwerp landgoed Kruisheide met structuurbepalende beplanting, bebouwing en wandelpaden op luchtfoto op basis van terreinanalyse en inmeting.*

Na analyse van de parksituatie binnen historische topografische kaarten, de beschrijvingen in het monumentenregister en een terreinbezoek zijn er een aantal structuurbepalende landschappelijke elementen uiteen te zetten. Op de cultuurhistorische waarde van deze onderdelen wordt in hoofdstuk 3 verder ingegaan.

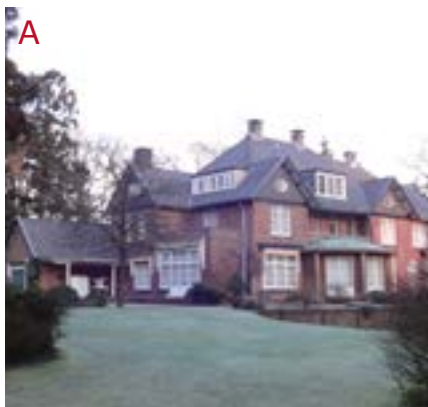
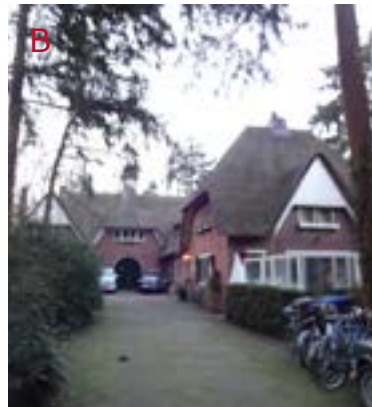
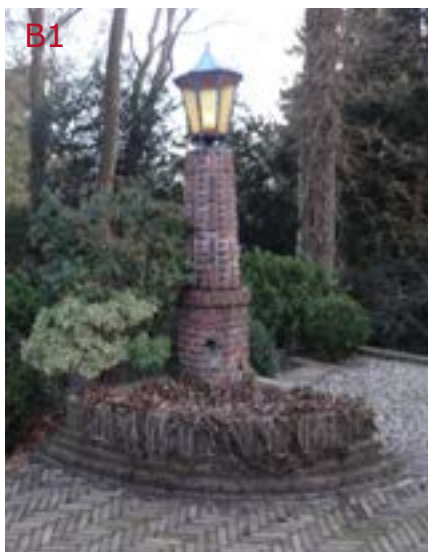
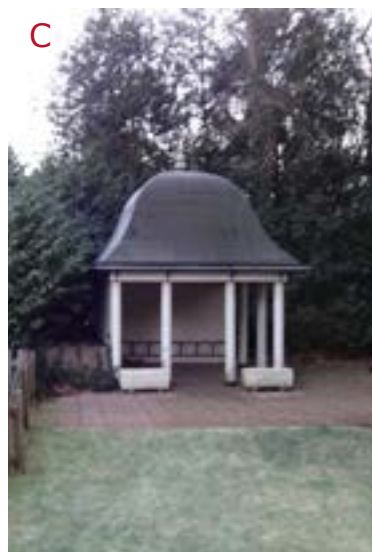
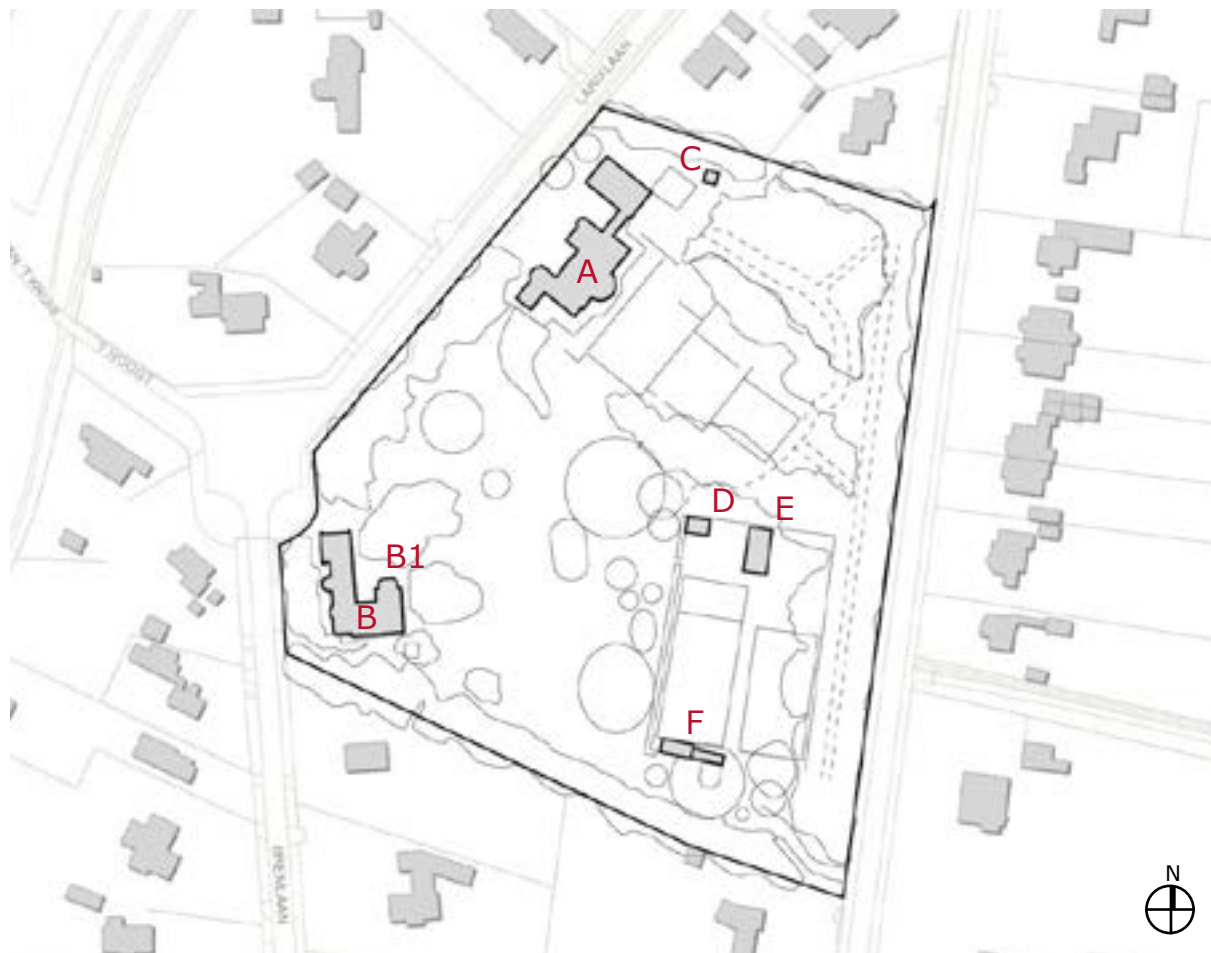
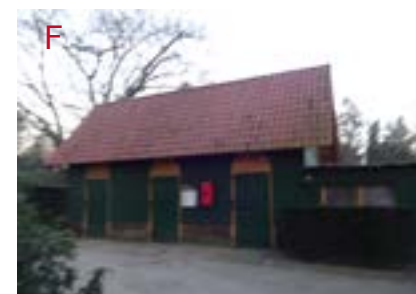
### Bestaande bebouwing

De bestaande bebouwing bestaat uit Villa Kruisheide (A) en het koetshuis (B) met daarbij de waterput (B1). Deze vormen rijksmonumenten met een beschrijving in het monumentenregister. De Overige bebouwing op het landgoed bestaat uit een tuinhuisje (C), oude kas (D), een schuur (E), en een grotere kapschuur (F).

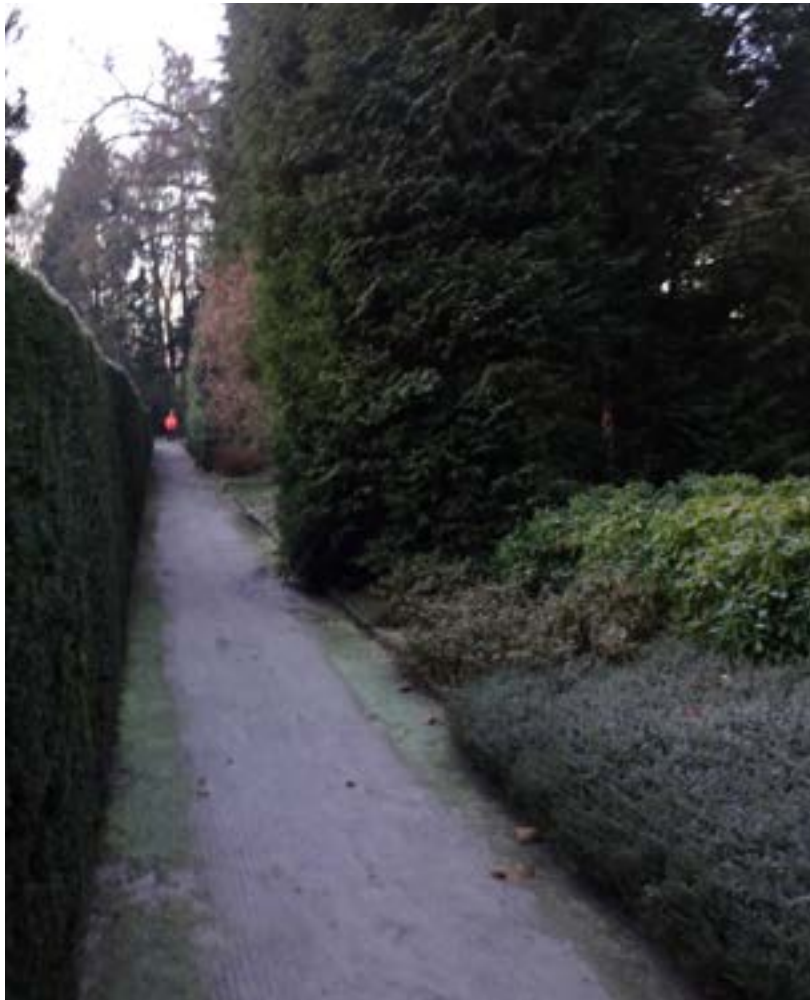
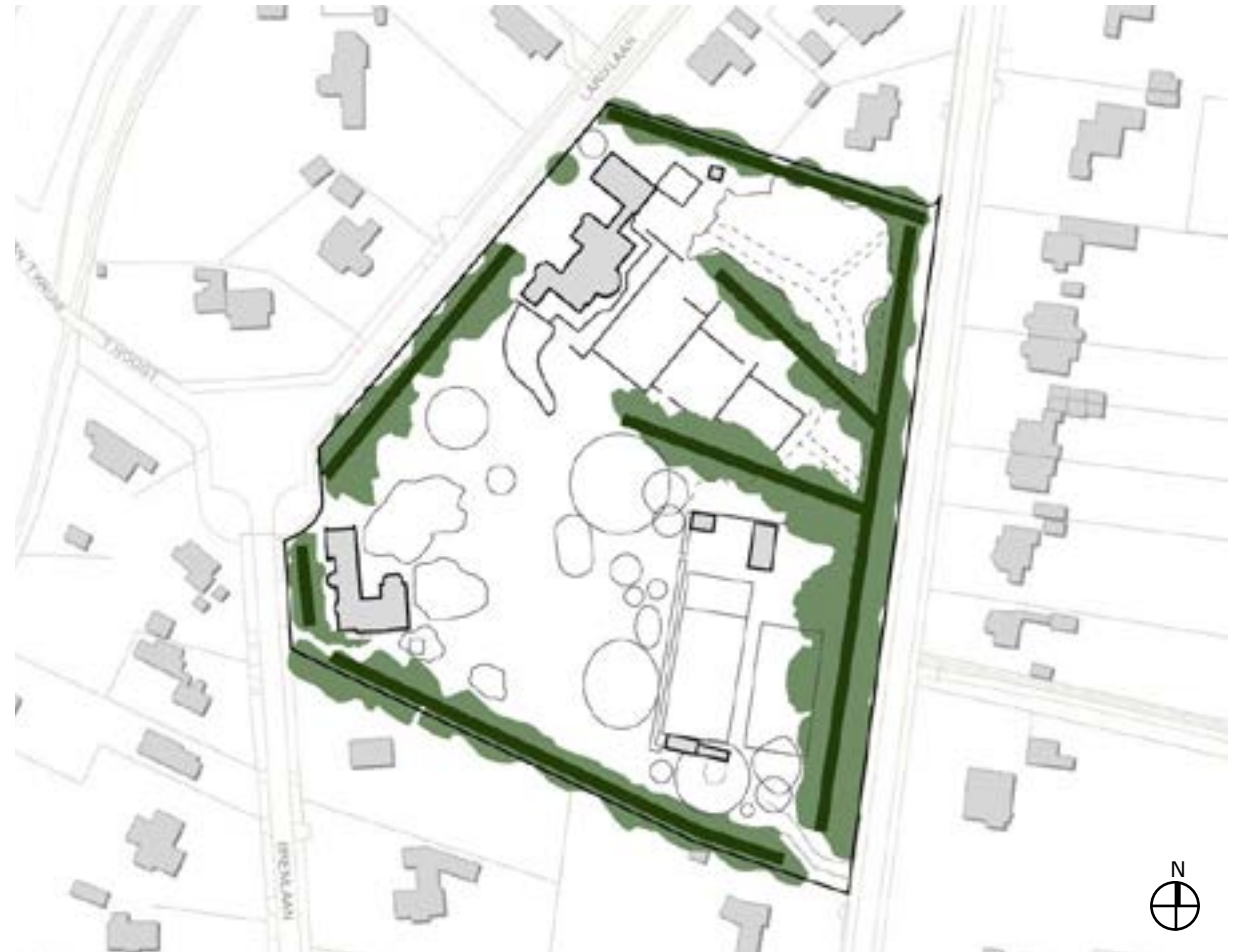
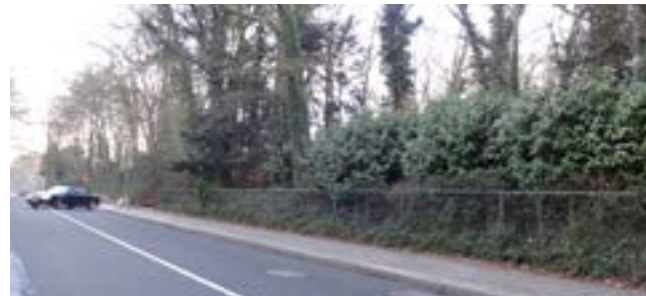
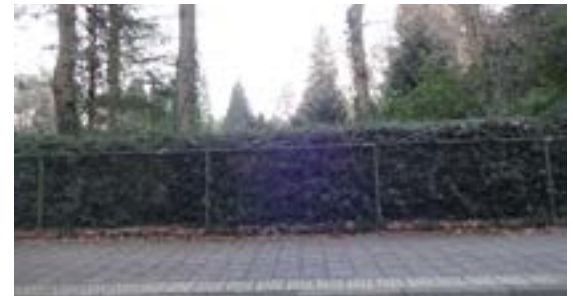
### Groene randen

De zomen aan de randen van het landgoed markeren de erfgrans en worden slechts onderbroken daar waar de villa en het koetshuis aan de weg grenzen. De omslotenheid van deze groene randen zorgen voor veel privacy binnen het landgoed.

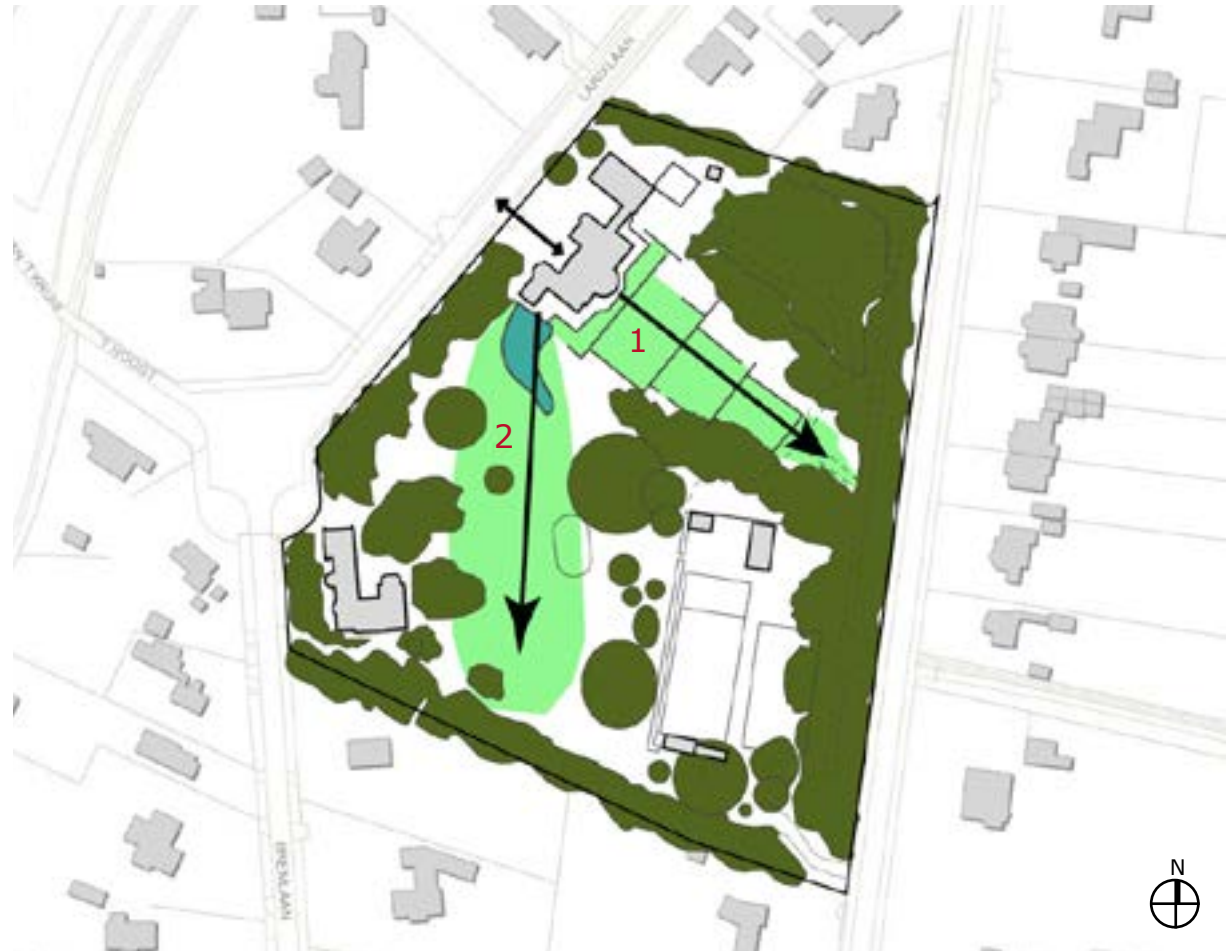
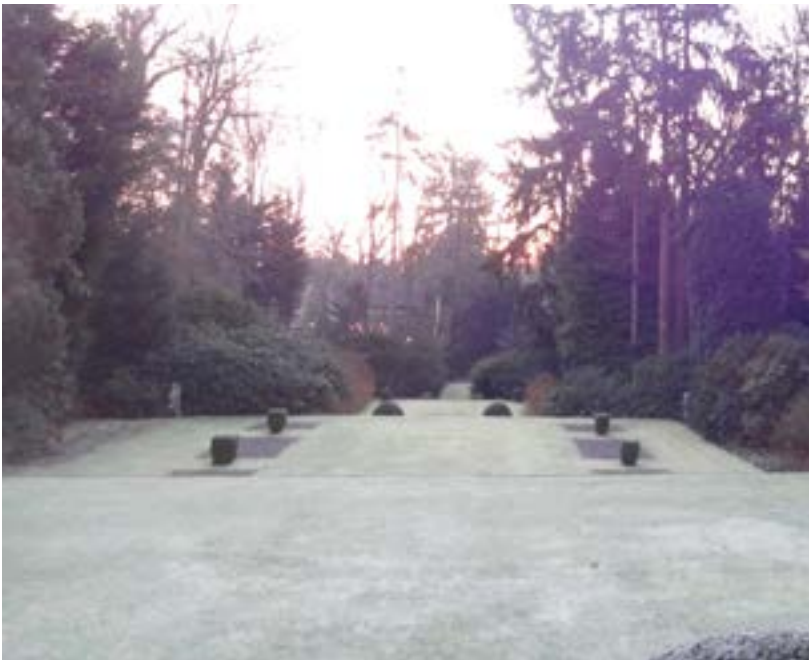
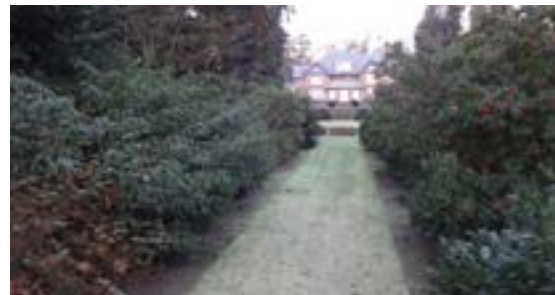
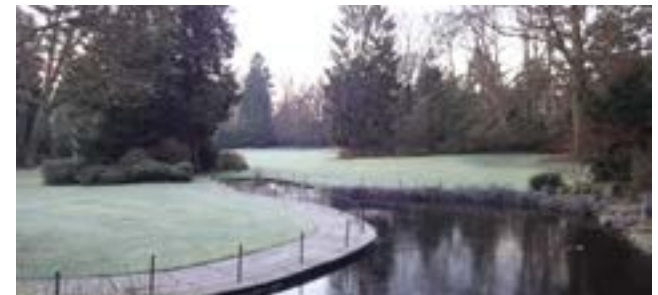
### Zichtassen in landgoedpark

Naast deze twee belangrijke zichtassen zijn er binnen het terrein diverse monumentale bomen. Verschillende van deze parkbomen zijn ook structuurbepalend.

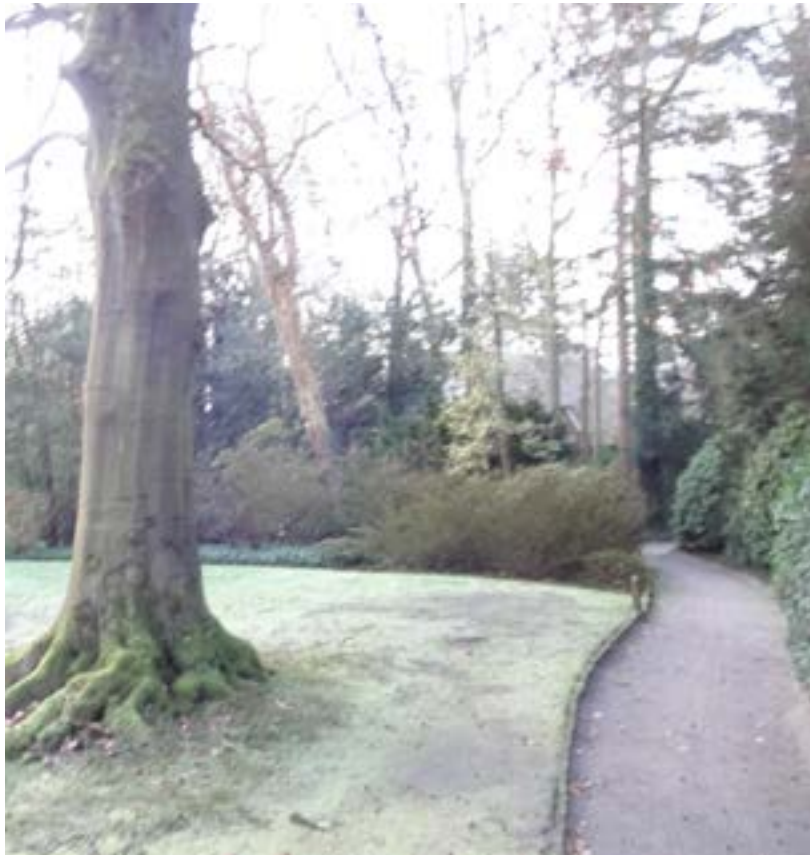
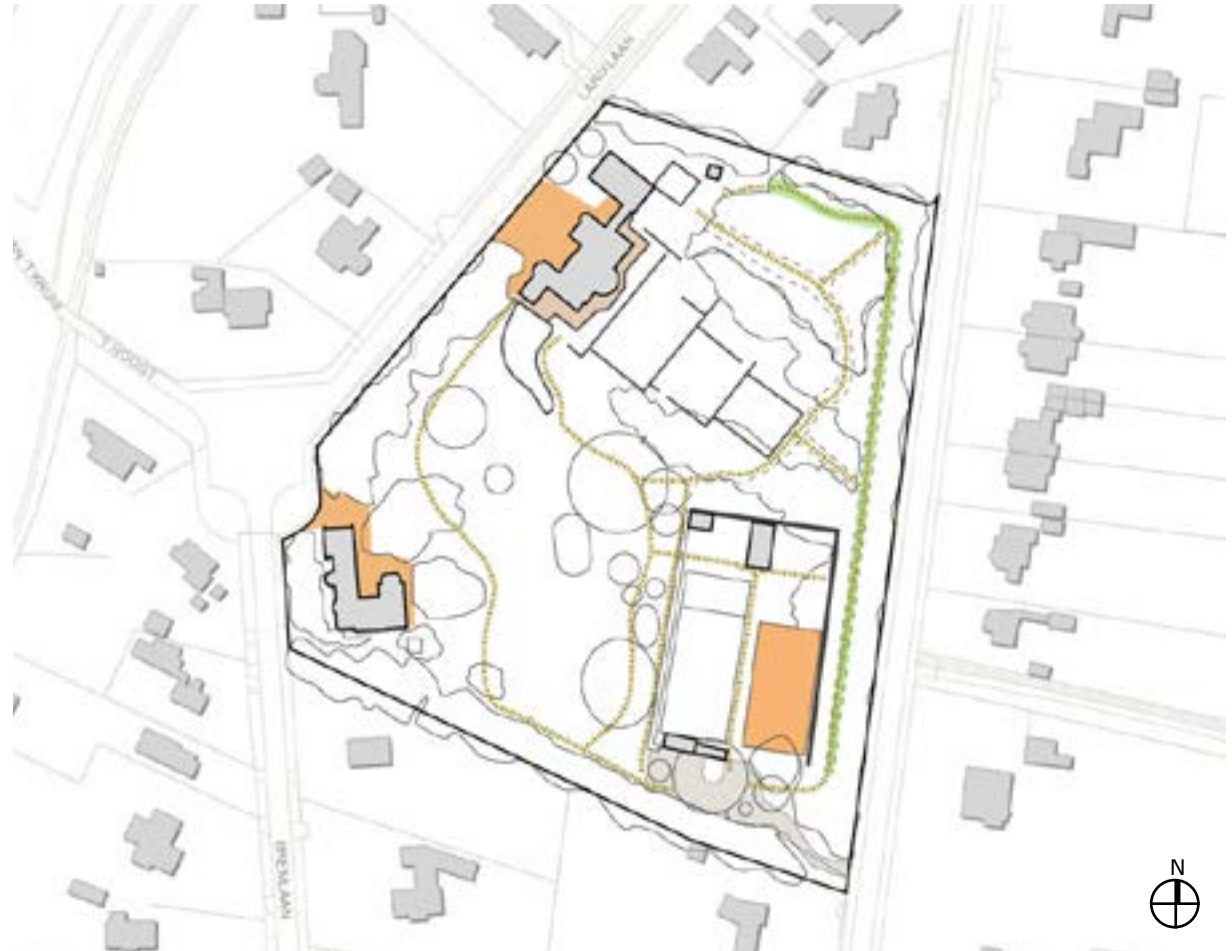
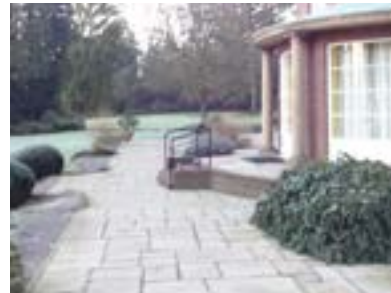
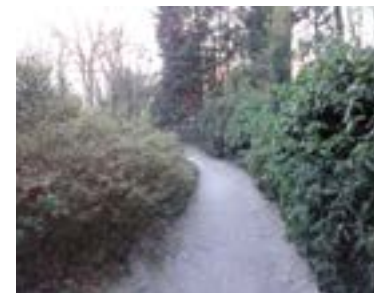
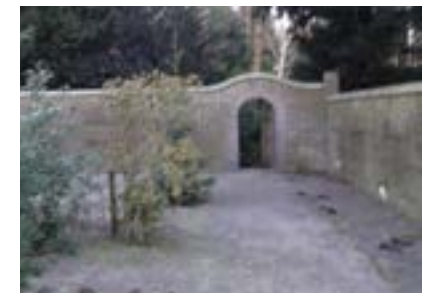
### Wandelpaden en verharding

Beeldbepalende elementen zijn de wandelpaden die door het landgoed lopen, langs de moestuin met gemetselde keermuur.

Op het landgoed is de aanwezige verharding voornamelijk bestaande uit natuurlijke materialen. Zo is er natuursteen ter plekke van de terrassen, op sommige plekken grind bij parkeerplekken en gebakken klinkers ter plekke van de wandelpaden. De sportvelden, hockeyveld en tennisbaan, zijn onverhard door middel van respectievelijk gras en gravel.

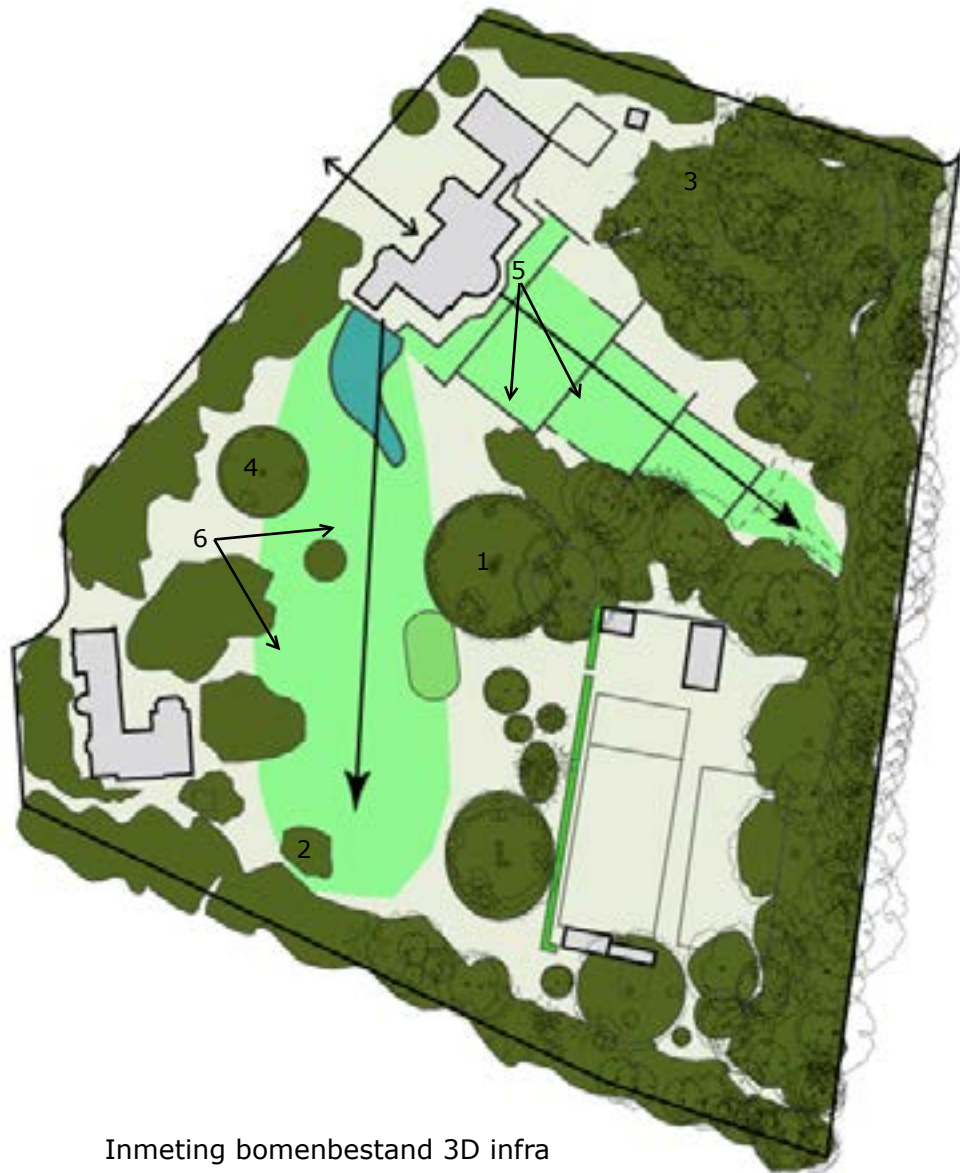
Inmeting bomenbestand 3D infra

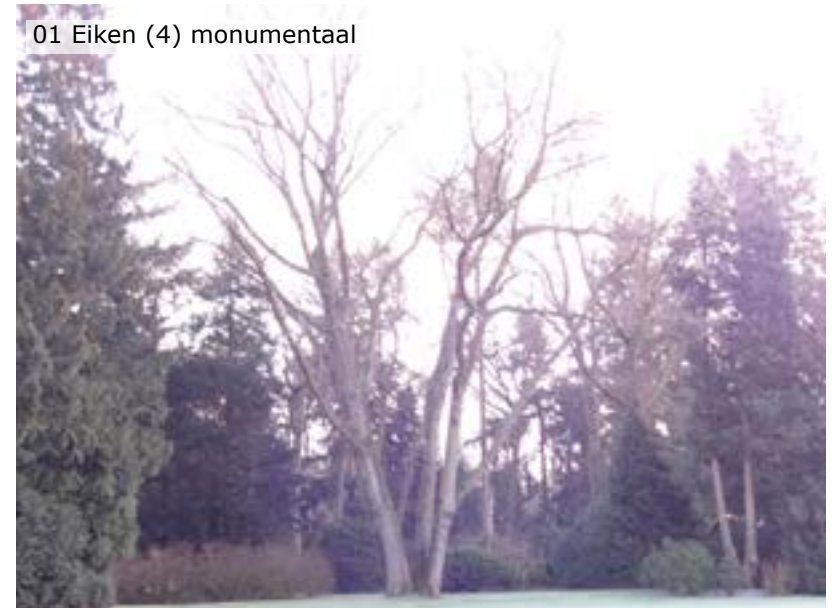
01 Eiken (4) monumentaal

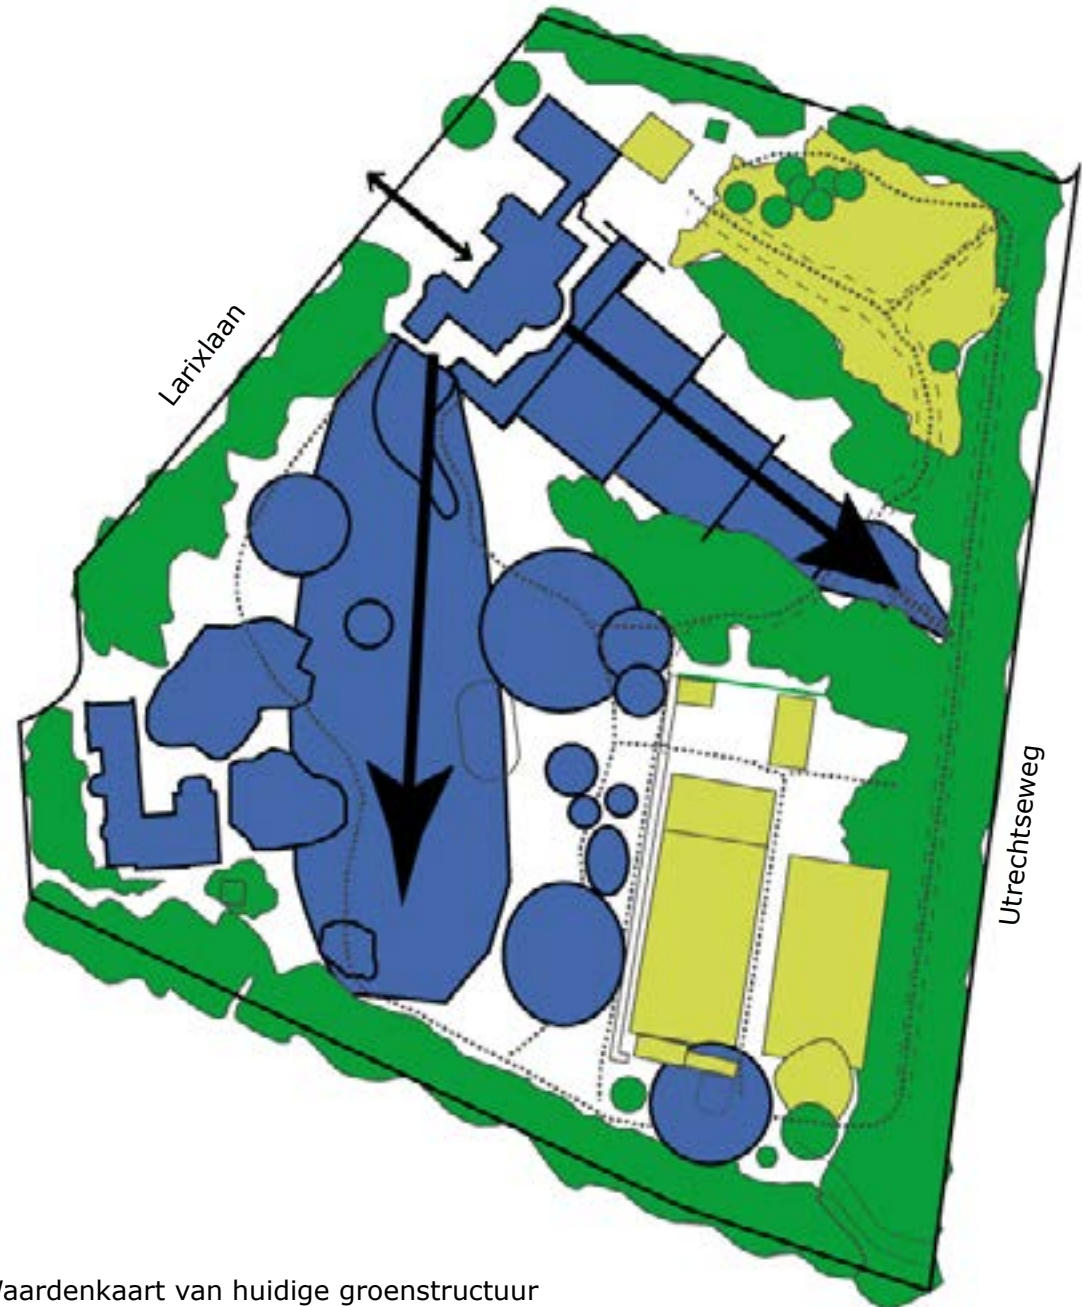
**Groen**: positieve monumentwaarden, van belang voor de structuur en/of de betekenis van de aanleg;

**Geel**: indifferente monumentwaarden, van relatief weinig belang voor de structuur en/of de betekenis van de aanleg.

Waardenkaart van huidige groenstructuur

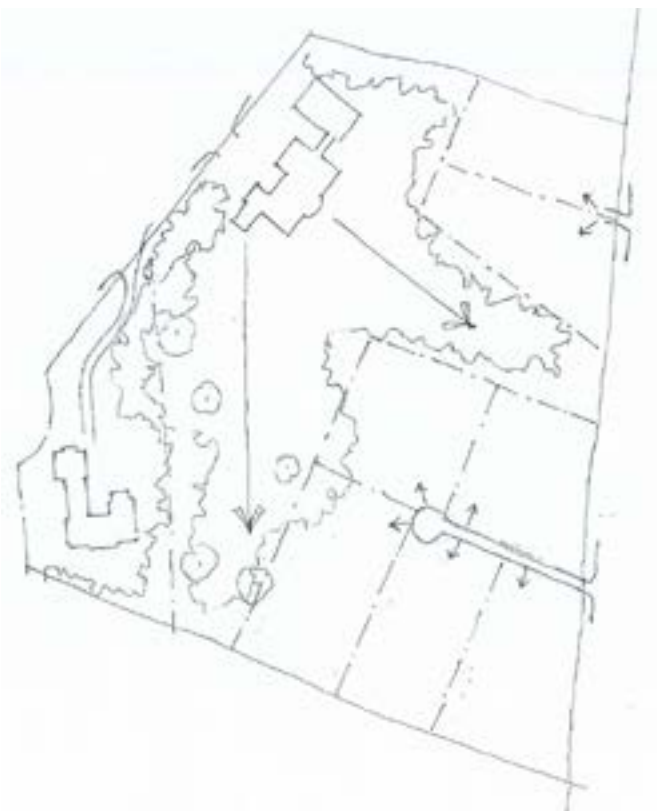
In de eerste schets vervaardigd door architectenbureau DENC worden deze kavels gesitueerd aan de oostkant van het landgoed. Hierdoor blijft de westkant van het landgoed met de daarop aanwezige rijksmonumenten een geheel.

De nieuwe kavels zijn aan twee nieuwe opritten aan de Utrechtseweg gesitueerd. Gezien de ruimte die dan overblijft aan de westkant bij onder andere de open plek van de voormalige moestuin kan deze locatie een passende plek zijn. De huidige en historische zichtlijnen vanaf het landhuis op het park lijken behouden te blijven.

Schets mogelijke verkaveling (Denc Architecten)

Op de plekken waar nieuwbouw is voorgesteld aan de noord-oostzijde is sprake van een dichter bos. Hierbinnen staan wel volwassen uitgegroeide bomen, maar deze zone is minder structuurbepalend binnen het totale landgoed. Met name de randen zijn wel van belang omdat deze ook structuur geven aan de bestaande zichtlijnen. Om tot een juiste inpassing te komen van het vastgestelde aantal wooneenheden passend binnen de gebiedskarakteristieken kan de kap of uitdunning van bomen binnen kavels daarmee gerechtvaardigd zijn.

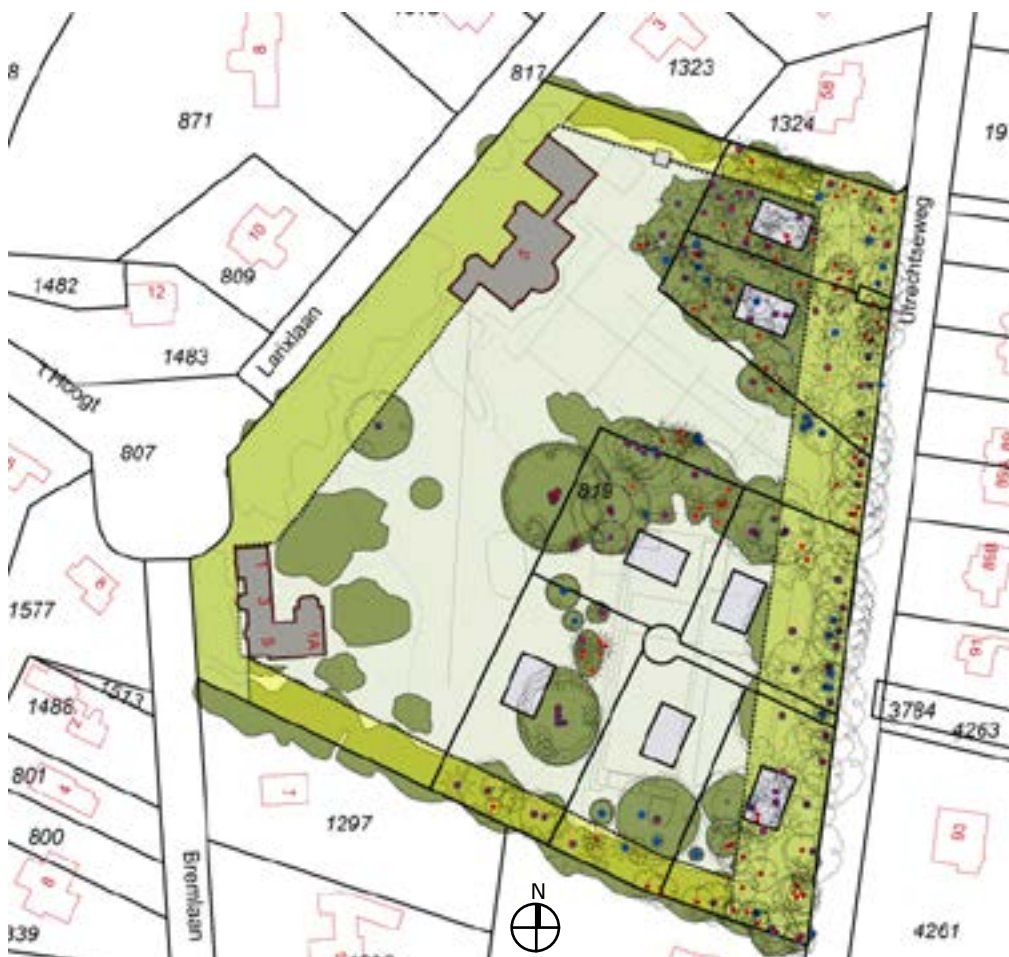
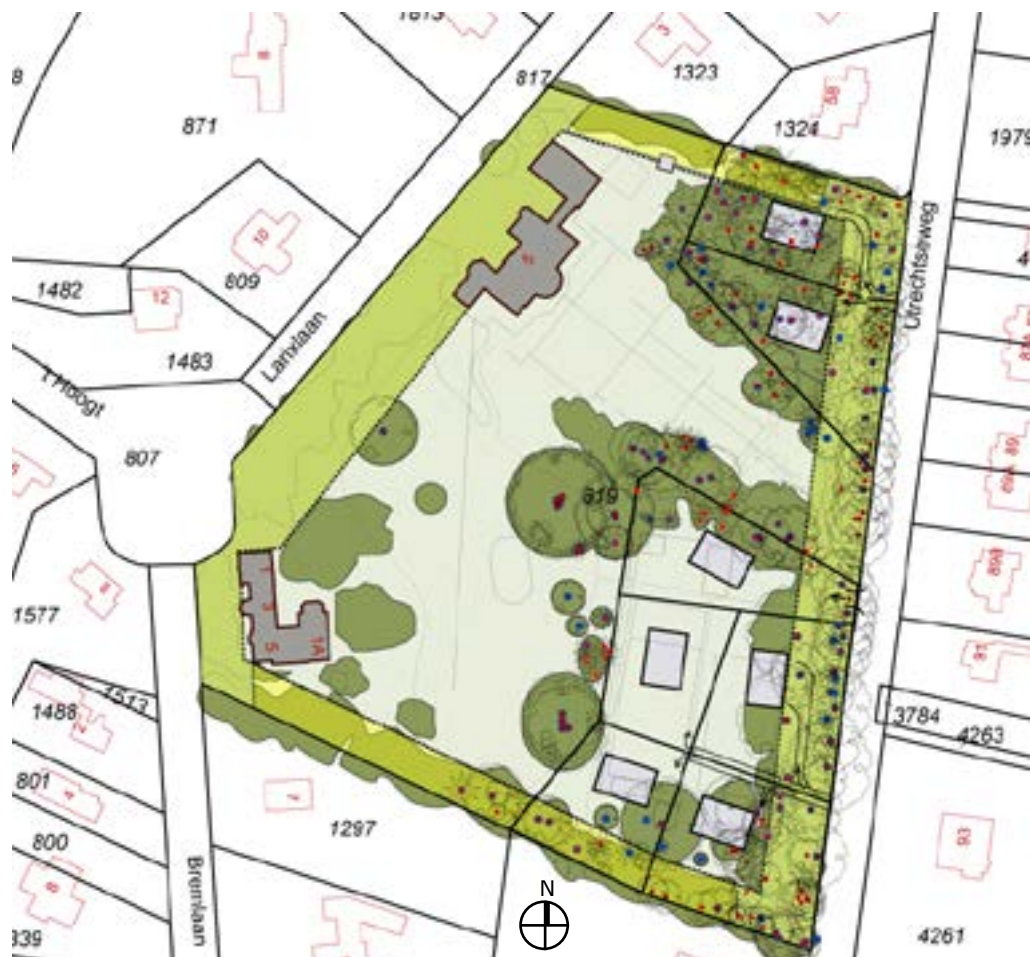
### Optie B

In optie B is de positie van de kavels iets gewijzigd waardoor veel monumentale bomen langs de zichtlijnen bij het landgoed blijven behoren. De kavels zijn ook iets verkleind.

Voor de inpassing van de nieuwe woonkavels is de optie B het meest wenselijk. Voor de situering van de nieuwe kavels zijn de randen hiervan beeldbepalend voor het zicht vanuit het landhuis en het koetshuis op het park. Hiermee worden de oorspronkelijke zichtlijnen zo min mogelijk nadelig geschaad. Geadviseerd wordt om per kavel zoveel als mogelijk volwassen bomen te behouden. Geadviseerd wordt om een groene erfrand verplicht te stellen bij nieuwe kavels, bijvoorbeeld in de vorm van een groenblijvende taxushaag. Geadviseerd wordt ook om een totaal ontwerpplan te laten opstellen waarin ook de beeldkwaliteit inzichtelijk wordt van de nieuwe woningen. Door een optimale landschappelijke inpassing is er met behoud van bestaande waardevolle bomen en groenstructuur ook ruimte voor nieuwe ontwikkelingen binnen het landgoed.
