## NADER BODEMONDERZOEK

Locatie : Larixlaan 5 te Hilversum  
Opdrachtgever : Unity B.V.  
Projectnummer : 25.16.00275.2  
Datum : 29 augustus 2016  
-definitief-

Nader Bodemonderzoek  
Locatie: Larixlaan 5 te Hilversum  
Opdrachtgever: Unity B.V.  
Projectnummer: 25.16.00275.2

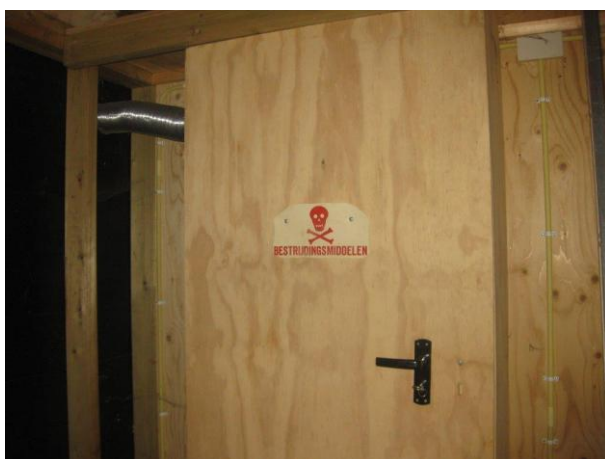
Foto 6: Opslag bestrijdingsmiddelen

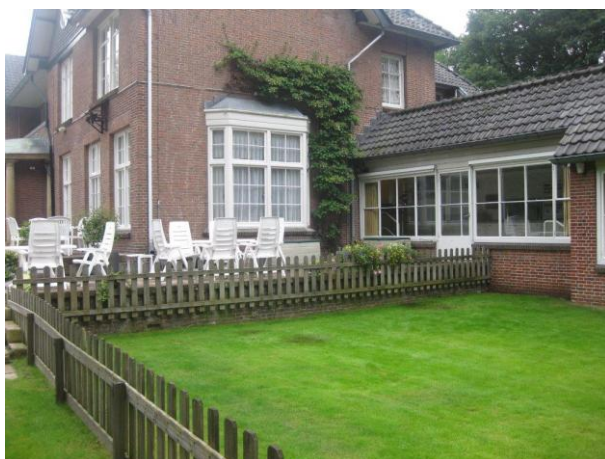
Foto 8: Woonhuis (locatie ondergrondse tank)

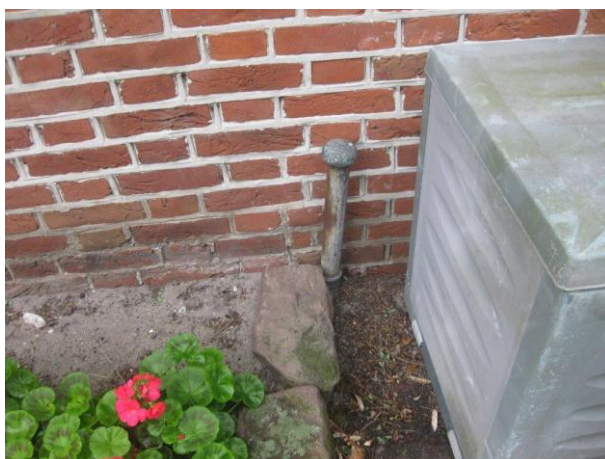
Foto 14: Ontluchtingspunt
