# **VERKENNEND BODEMONDERZOEK**

## **BANGERT ACHTER 6**

### **te WESTERBLOKKER**

Rapportnummer: 2019288

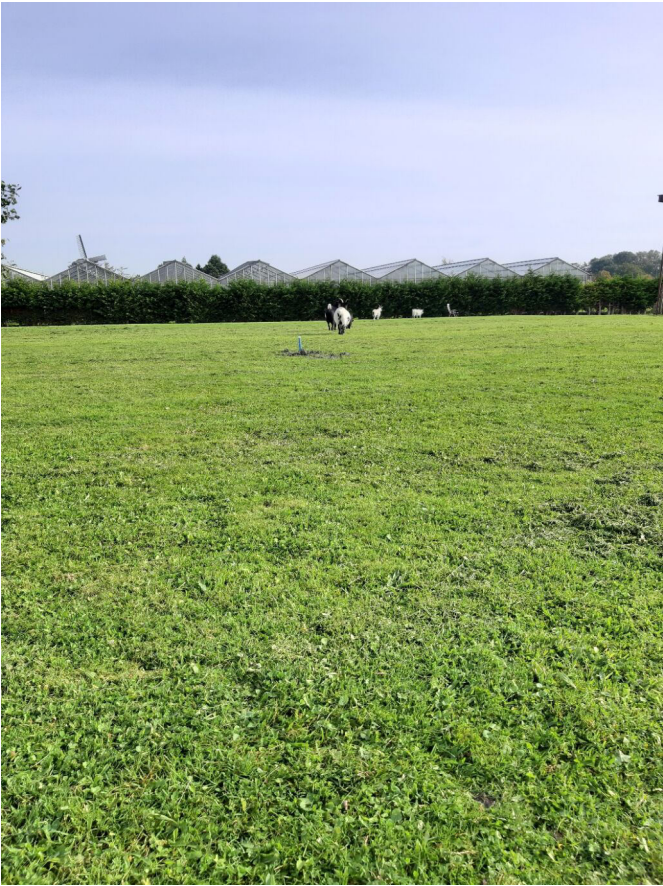
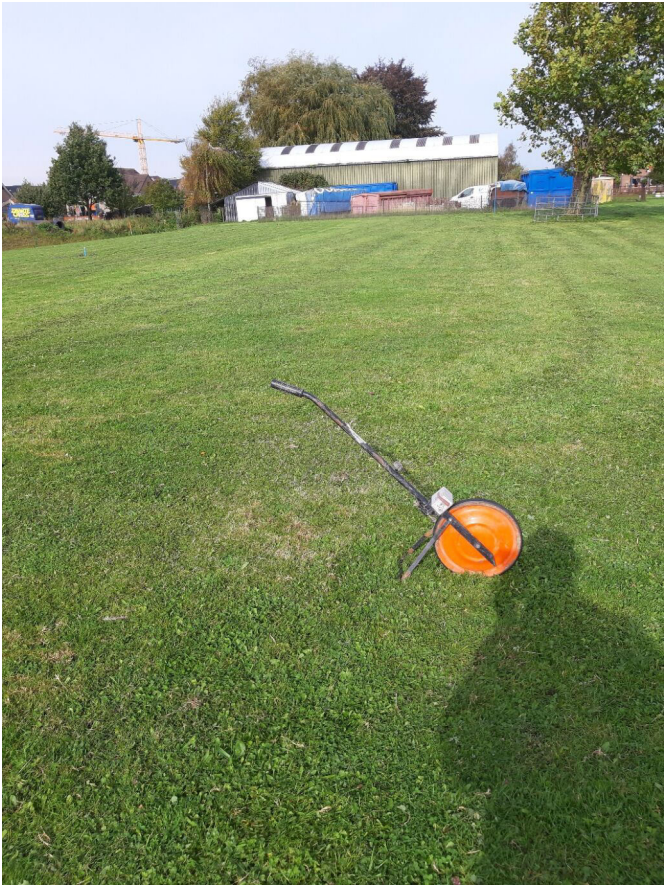
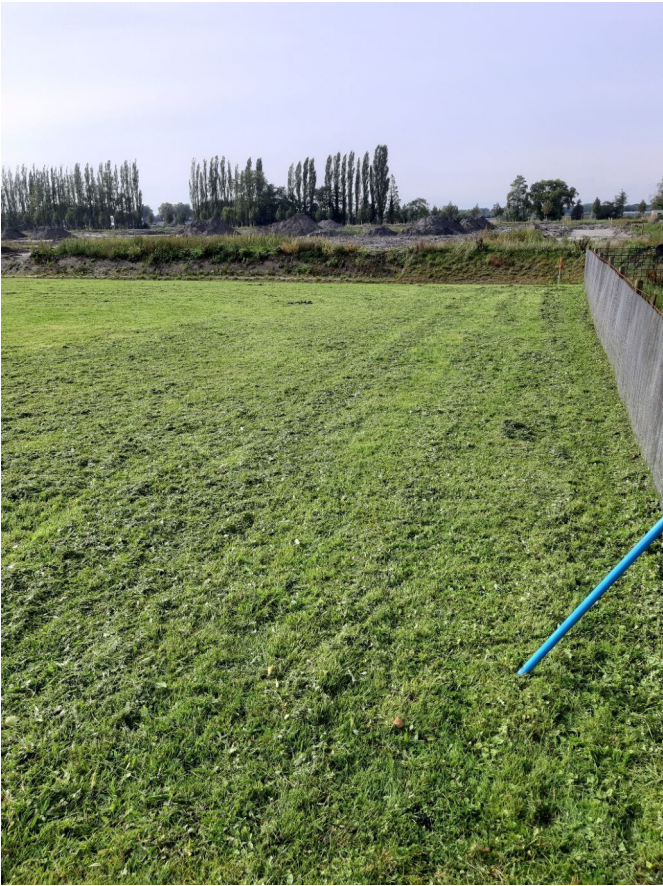
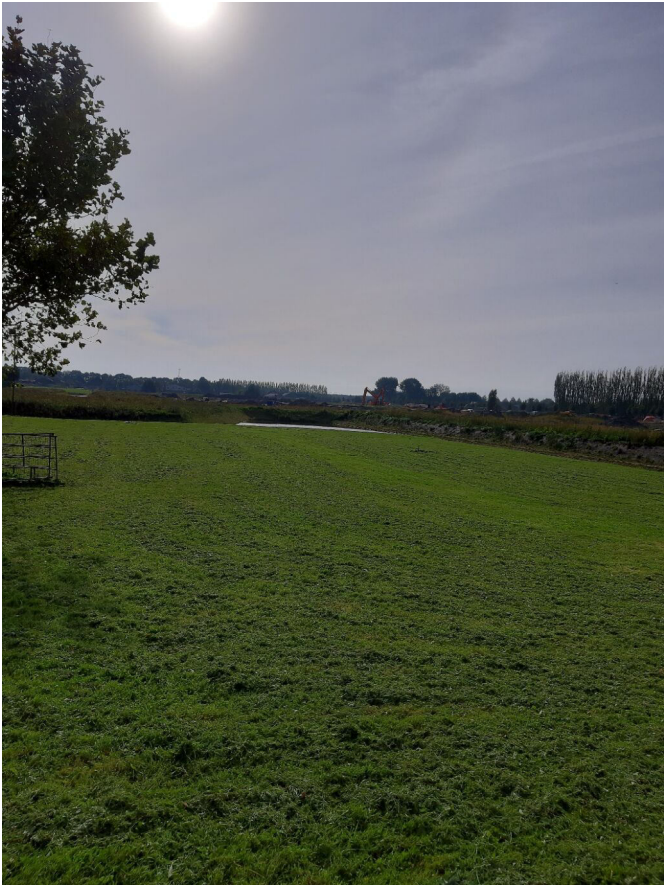
## BIJLAGE 6 FOTO'S HUIDIGE SITUATIE

De locatie bevindt zich in tuin- en akkerbouwgebied. De locatie is altijd in gebruik geweest voor agrarische doeleinden en is momenteel begroeid met gras.
