## Nader onderzoek Wet natuurbescherming Holenweg 6 en 10, Hoorn

### Nader onderzoek vleermuis Wet natuurbescherming

Locatie : Holenweg 6 en 10, Hoorn  
Kenmerk : A0108-03-NO/DME/rap1  
Datum : 13 september 2021

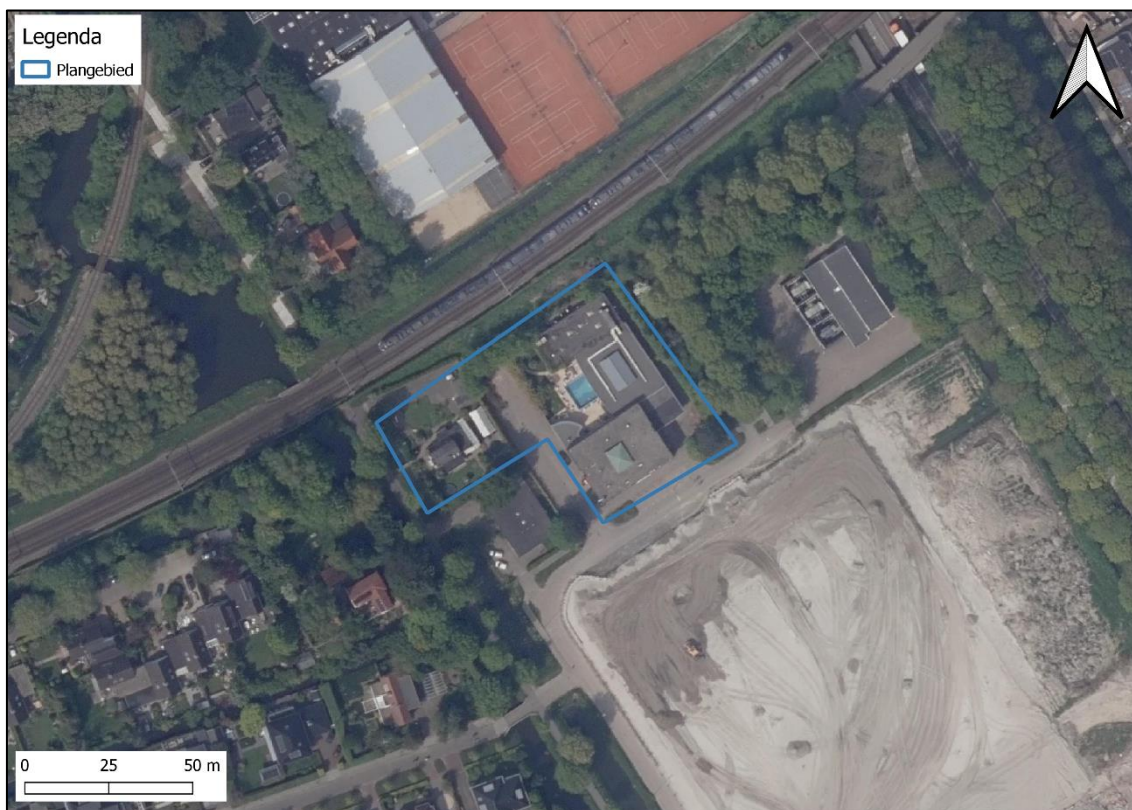
Figuur 2: Close-up van het plangebied.

Het plangebied bestaat uit meerdere opstallen. Om te beginnen is er een saunacomplex op Holenweg 6. Het hoofdgebouw heeft twee bouwlagen met een plat dak en het is opgetrokken uit baksteen waarbij meerdere open stootvoegen aanwezig zijn. Aan de achterzijde (noord) van de sauna zijn enkele uitbouwen en bijgebouwen, eveneens met een plat dak. Daarnaast staat aan de Holenweg 10 een woonhuis met tuin. Het hoofdgebouw bestaat uit twee bouwlagen die opgetrokken zijn uit baksteen (zonder open stootvoegen) met een pannendak. Er zijn enkele uitbouwen van één bouwlaag en een paar tuinhuisjes in de tuin. De tuin is deels betegeld, deels gazon en deels kunstgras en wordt omgeven door struiken en hagen. De Holenweg 10 heeft tevens een zwembad in de tuin.

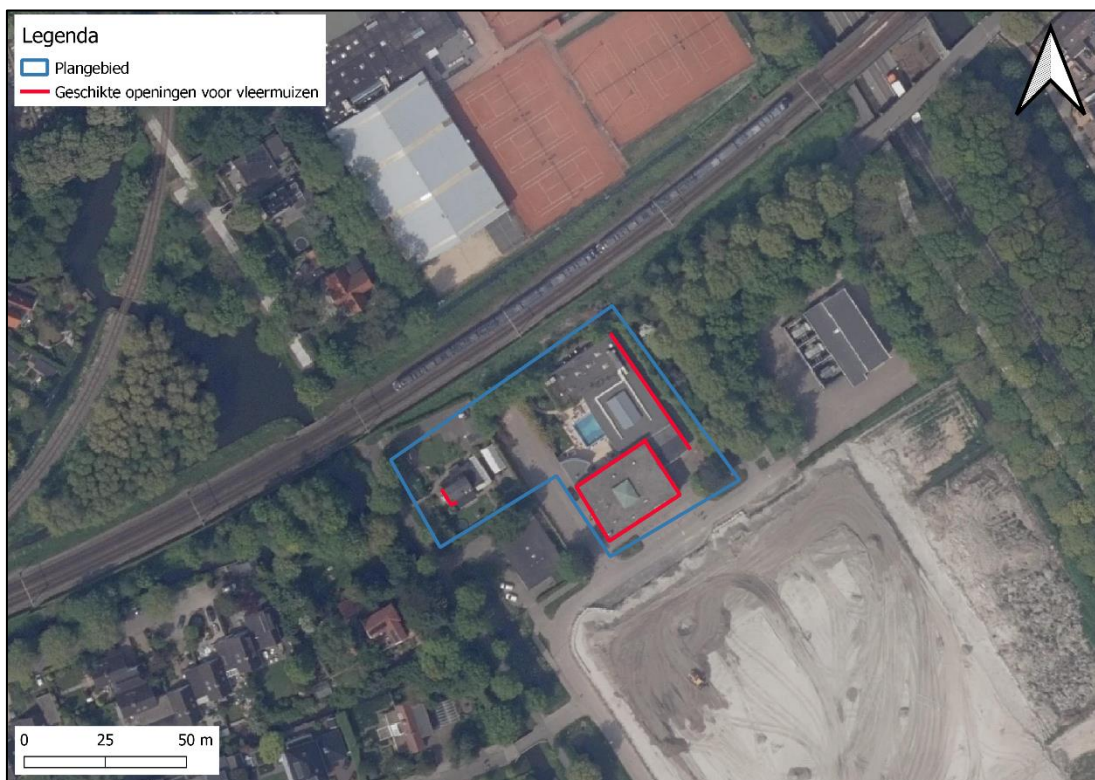
Figuur 3: Locatie potentiële verblijfplaatsen vleermuizen.

In een eerder stadium is door IDDS een quickscan uitgevoerd met kenmerk A0108/DME/rap1. De quickscan heeft aangetoond dat de opstallen aan de Holenweg 6 en 10 geschikt zijn als zomer-, individuele winter-, paar- en kraamverblijfplaats voor gebouw bewonende vleermuissoorten (zie onderstaande tabel). De bebouwing aan nummer 10 heeft meerdere open stootvoegen die vleermuizen kunnen gebruiken als verblijfplaats en het huis aan nummer 6 geeft ruimte bij de houten gevelafwerking aan de voor- en zuidelijke zijgevel. Vanwege de geringe buffercapaciteit (minder dan 4 bouwlagen) is een functie als massawinterverblijf uitgesloten. Figuur 3 geeft de locaties weer welke geschikt zijn voor vleermuizen.

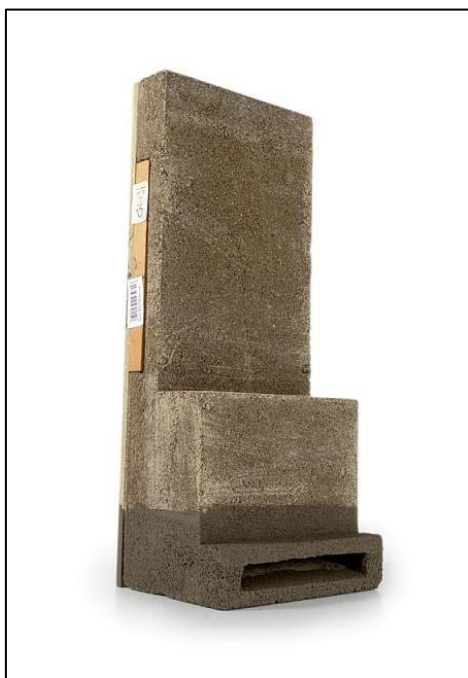
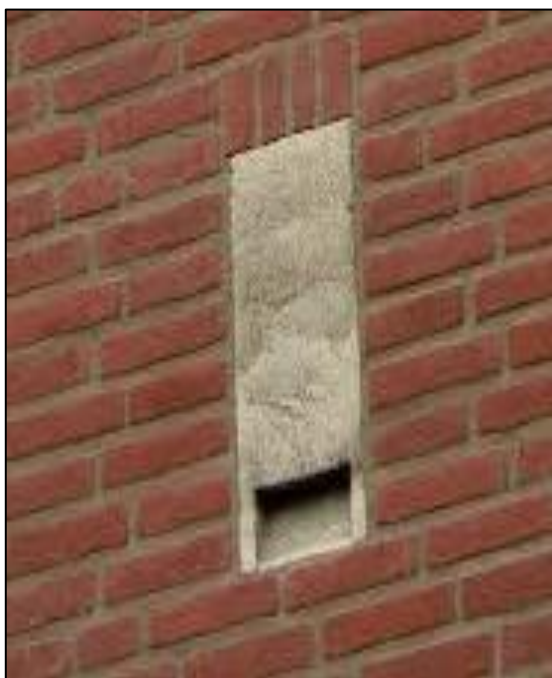
Spouwmuren zijn uitermate geschikt voor vleermuizen. Geschikte permanente verblijfplaatsen kunnen worden gecreëerd door bij de nieuwbouw een spouwmuur te realiseren van ten minste 2 centimeter diep. Invliegopeningen in de vorm van open stootvoegen van 1,5 tot 2 cm breed geven dwergvleermuizen toegang tot de spouwmuur. Laatvliegers hebben wat meer ruimte nodig om in te vliegen, namelijk tussen de 1,8 en 2 centimeter. Bij het gebruik van isolatie aan de binnengevel is het noodzakelijk ervoor te zorgen dat er kunststof gaas wordt aangebracht met een maaswijdte van 3 tot 10 millimeter om vleermuizen de mogelijkheid te bieden te zich vast te klampen. De stootvoegen moeten zich op ten minste 3 meter hoogte bevinden en niet boven ramen of deuren geplaatst.

Als het niet gewenst is dat vleermuizen zich vrij door de spouwmuur bewegen, is het inmetzellen van vleermuisstenen een goed alternatief. De ruimte in een inmetzelsteen is beperkt. Het is dan ook raadzaam inmetzelstenen te koppelen zodat een grotere verblijfplaats ontstaat.

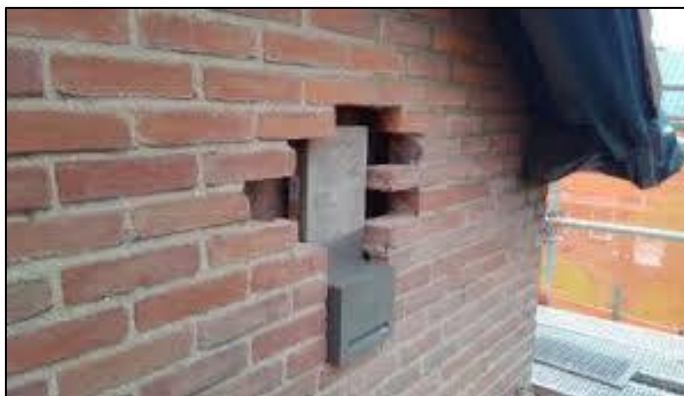
Als een bestaande spouwmuur wordt geïsoleerd blijft er vaak te weinig ruimte over om nog te kunnen functioneren als potentiële verblijfplaats voor vleermuizen. Het is dan nog wel mogelijk in metselstenen aan te brengen tussen het binnen- en buitenblad van de spouwmuur.

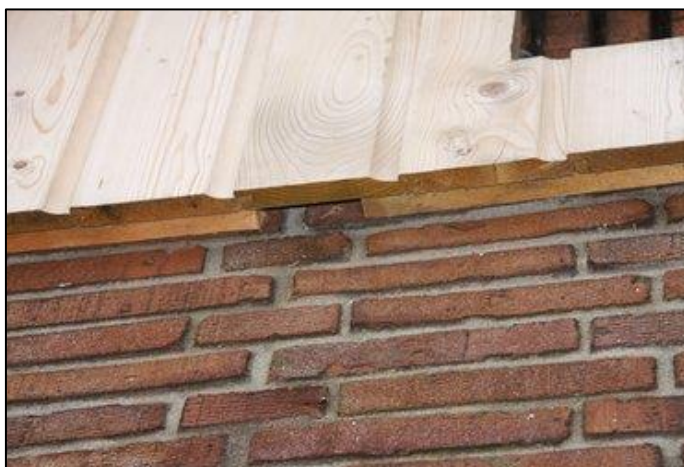
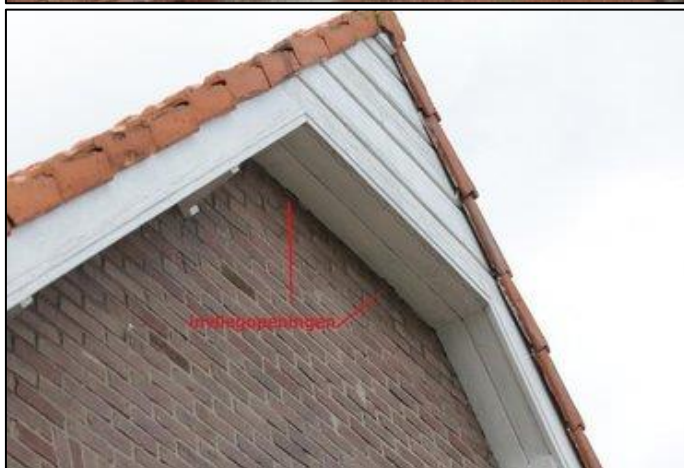
Boeiboorden of gevelbetimmering kan ook een verblijfplaats bieden aan vleermuizen. Door een opening van 2,5 centimeter vrij te houden tussen de gevel en de betimmering wordt een potentiële verblijfplaats gerealiseerd. Het is belangrijk dat de vleermuizen grip hebben, dus de wand moet ruw zijn.
