# **VERKENNEND BODEMONDERZOEK**

## **KEERN NAAST 192**

### **te ZWAAG**

Rapportnummer: 2021624

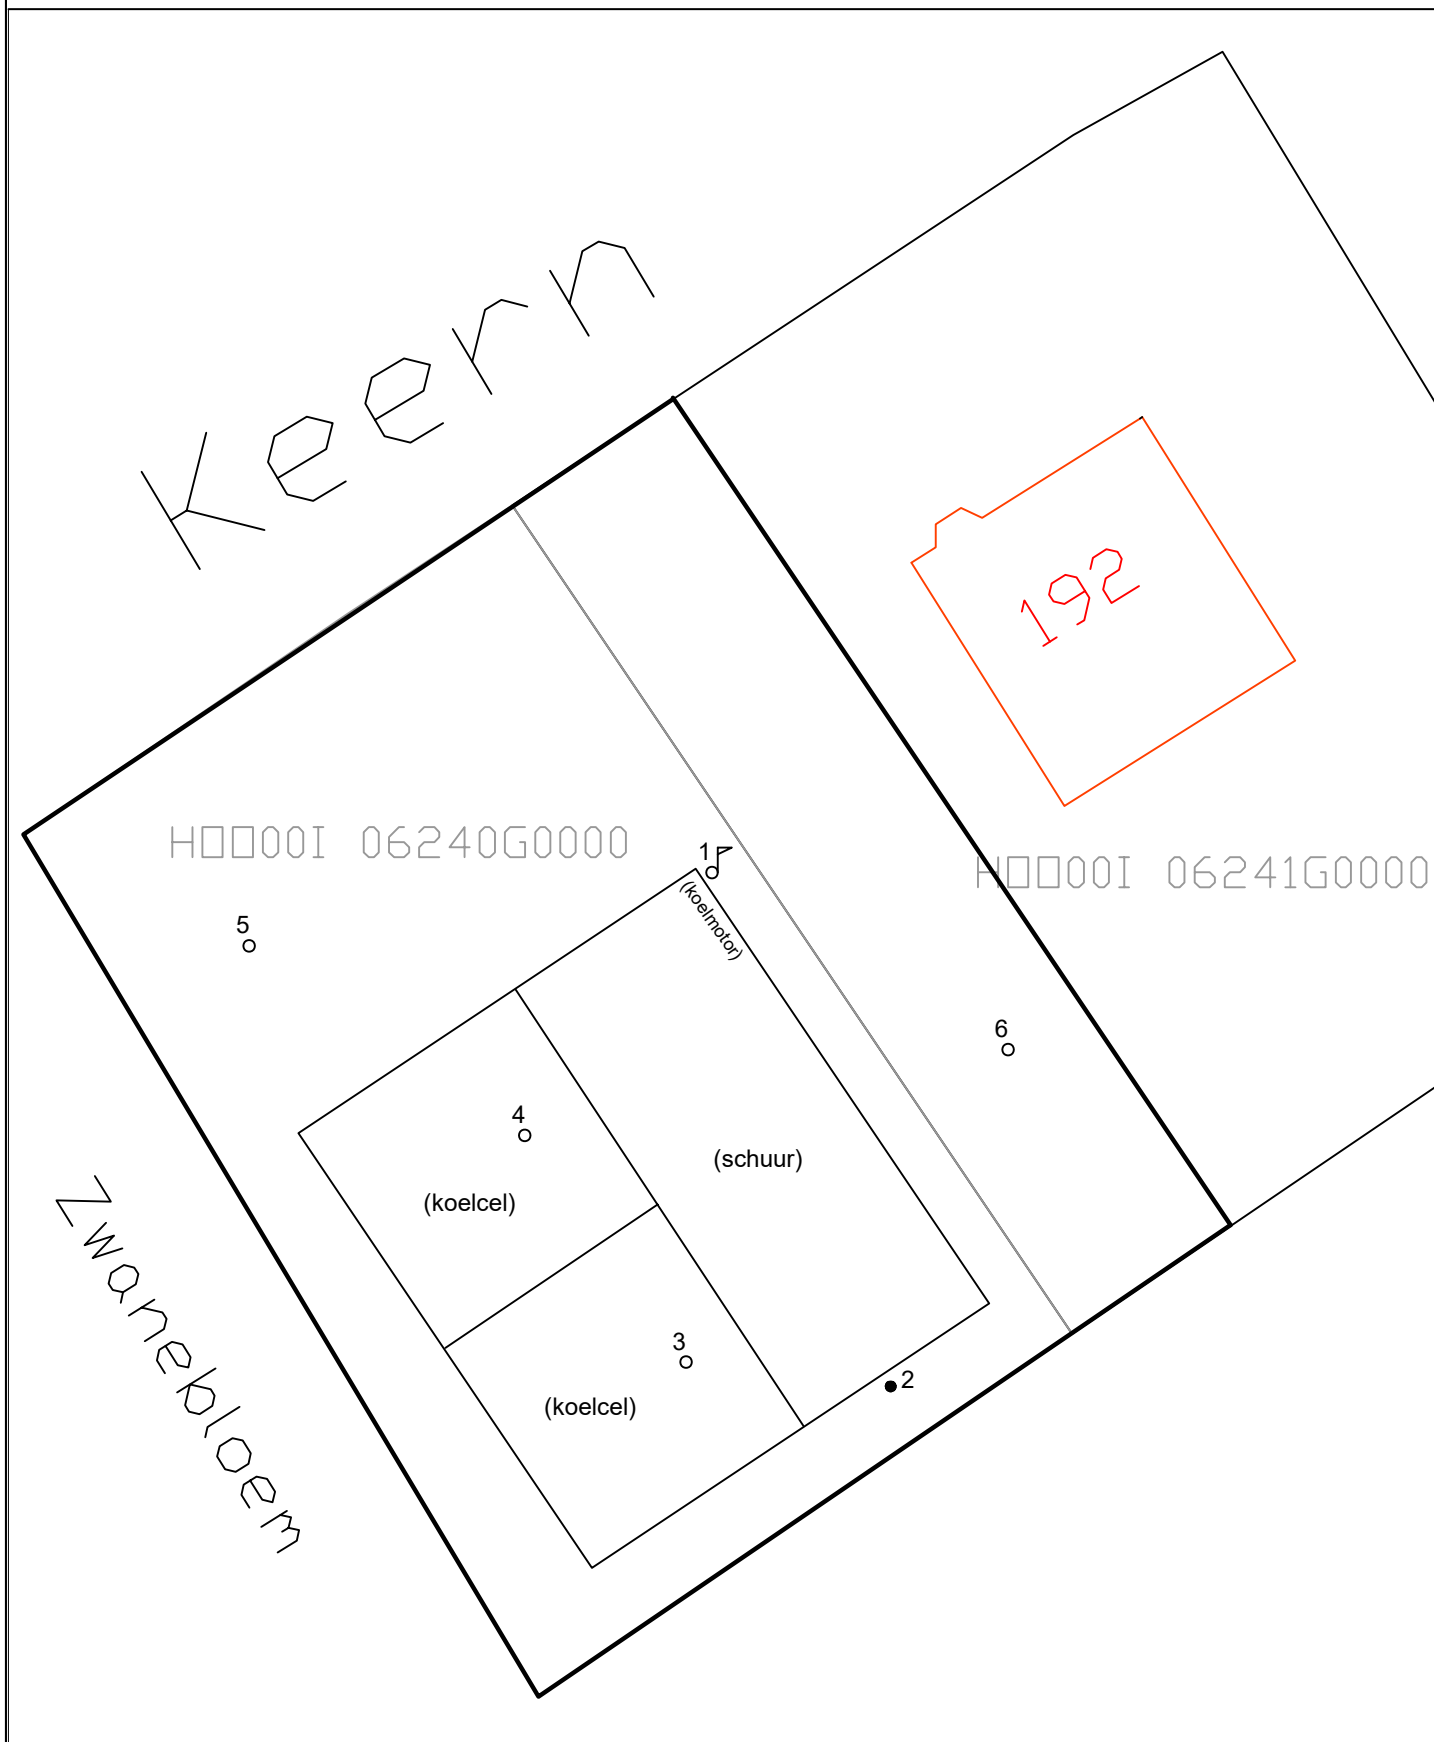
# BIJLAGE 2 LOKALE SITUATIE MET BOORPUNTEN

De boorpunten (1 t/m 6) zijn aangegeven op de situatietekening van bijlage 2. In bijlage 3 worden de beschrijvingen van de boringen, de peilbuis, de zintuiglijke waarnemingen en de monsternamen weergegeven. Zintuiglijk waarneembare afwijkingen ten aanzien van de aanwezigheid van bodemvreemde bijmengingen en de kleur van het bodemmateriaal zijn qua aard en mate beschreven.

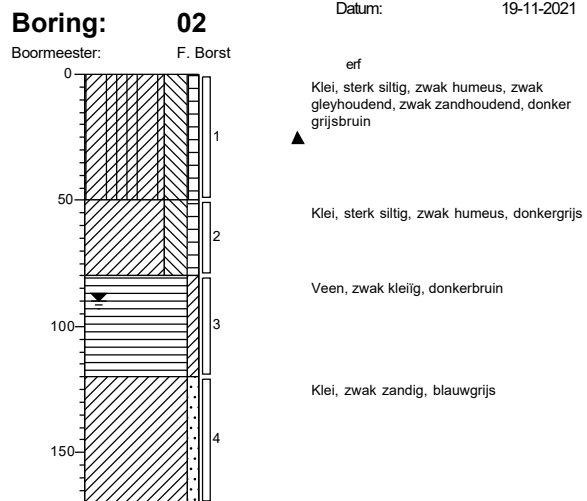
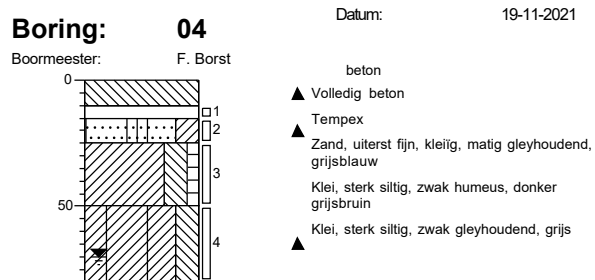
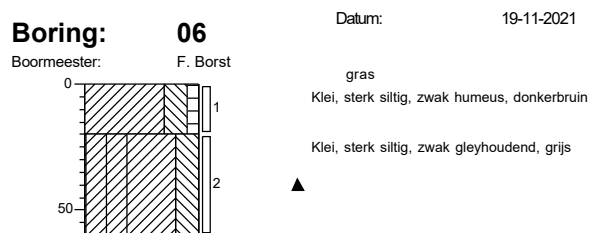
Het algemene, kenmerkende bodemprofiel op de locatie tot een diepte van circa 2,3 m -mv bestaat overwegend uit sterk siltige klei op zwak kleilig veen.

| Boring | Diepte boring (m -mv) | Traject (m -mv) | Grondsoort | Waargenomen bijzonderheden |
|---|---|---|---|---|
| 01 | 2,30 | 0,10 - 0,60 | Klei | zwak baksteenhoudend, zwak steenhoudend |

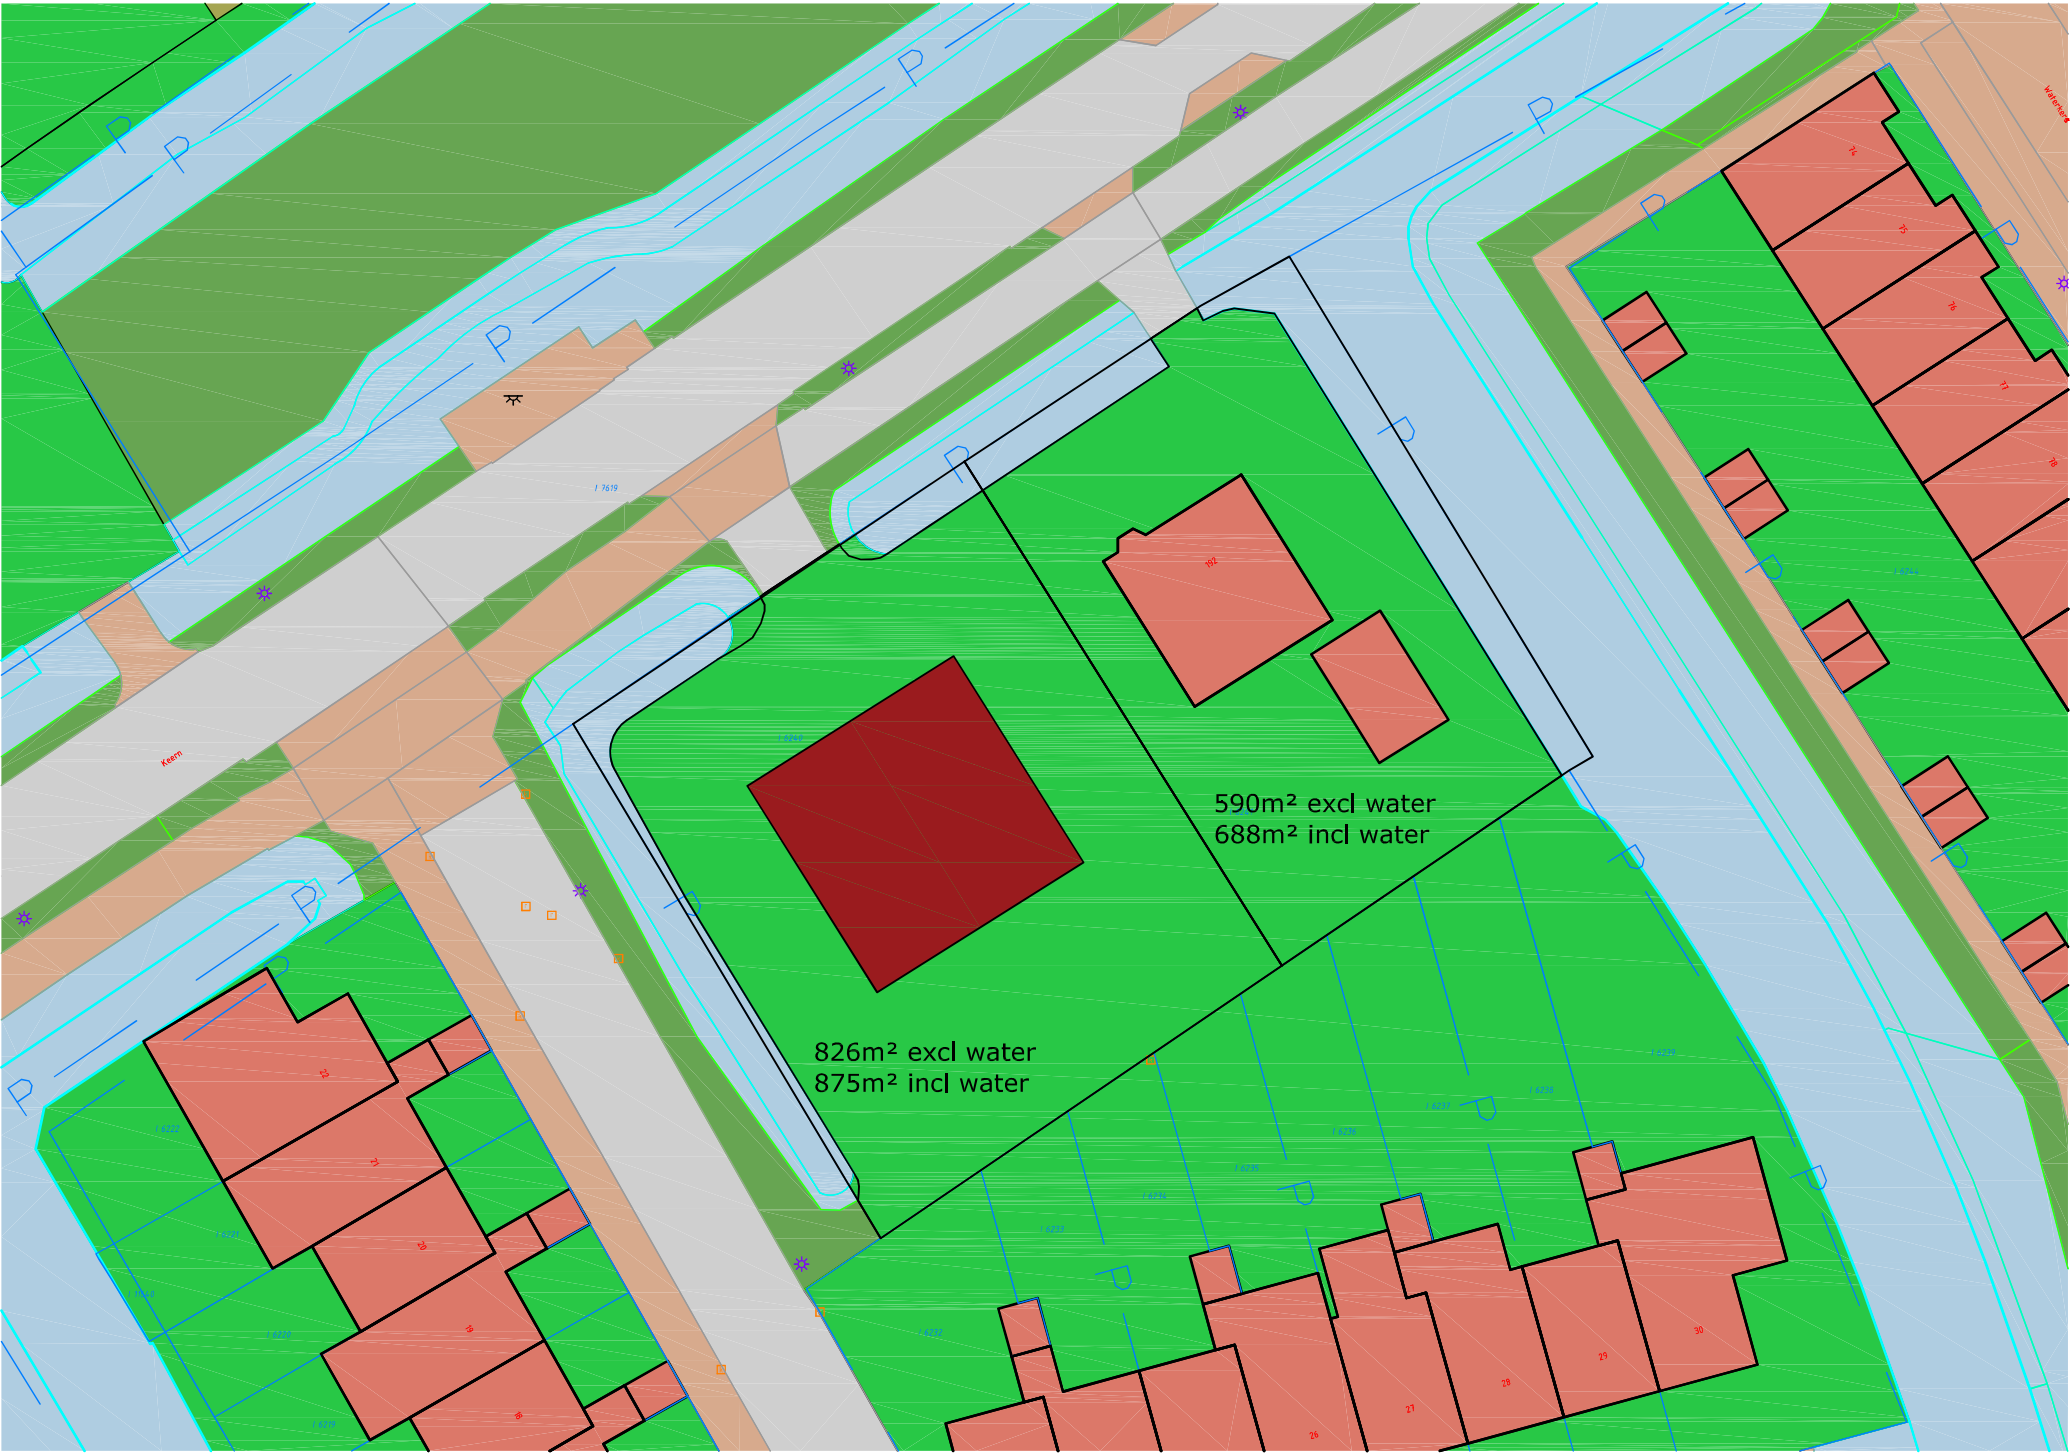
## BIJLAGE 5 GEGEVENS VOORONDERZOEK

826m<sup>2</sup> excl water  
875m<sup>2</sup> incl water

590m<sup>2</sup> excl water  
688m<sup>2</sup> incl water
