**VERKENNEND (WATER)BODEMONDERZOEK  
EN INDICATIEF VERHARDINGSONDERZOEK**

**NIEUWE STEEN 9**

**te HOORN**

Rapportnummer: 2018272

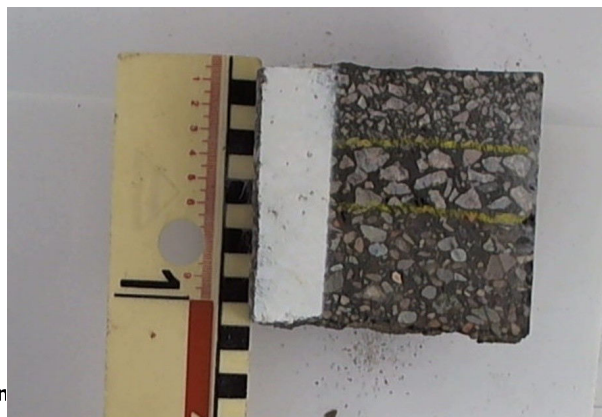
## Boring: kernB B (0-12)

PAK-detector: geen fluorescentie waargenomen
