## **Verkennd- en actualiserend bodemonderzoek perceel Hoorn, K 1361 achter Westerblokker 21a te Blokker**

Bangert Oosterpolder fase 5b-zuid

**14 februari 2023**

R004-1289444DKO-V02-bko-NL

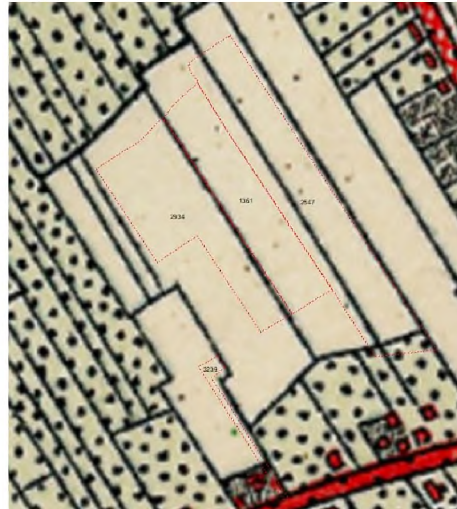
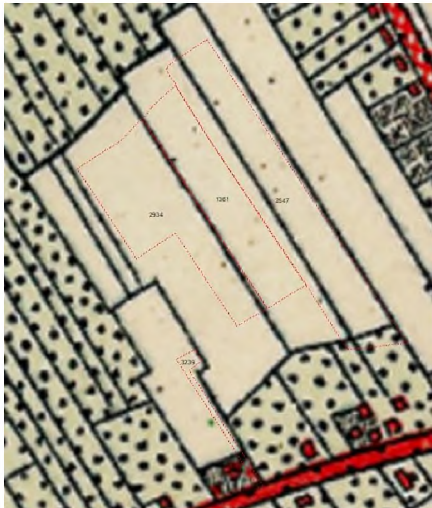
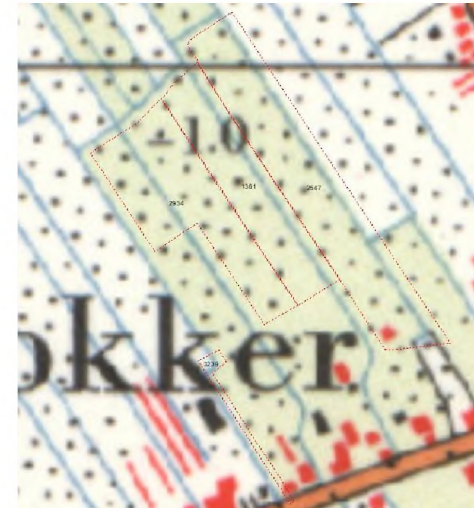
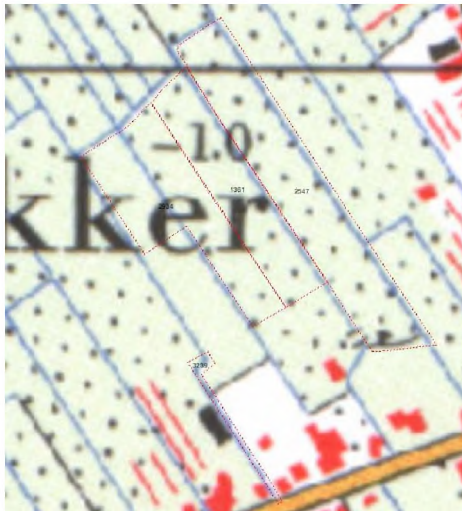
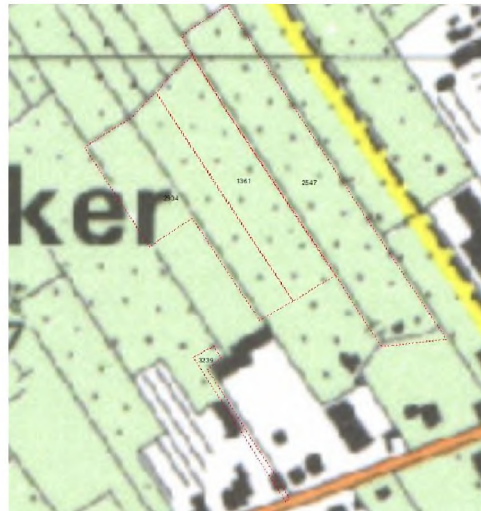
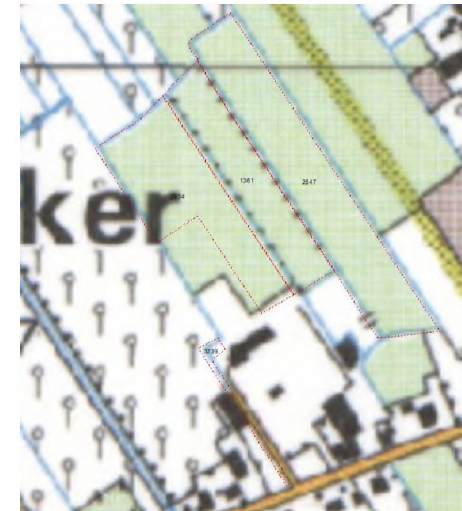
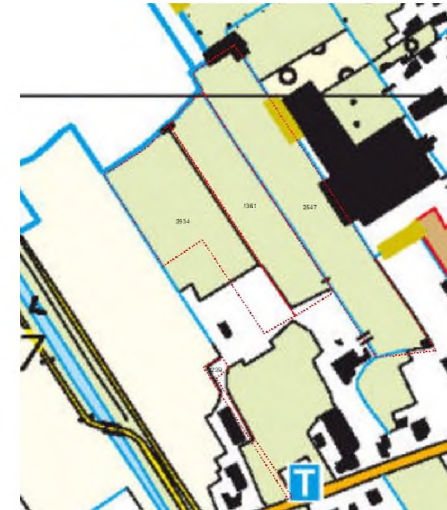
## Historische topografische kaarten

Vanaf en voor 1915 was het gebied in gebruik als grasland en omringd door boomgaarden/kwekerijen. Rond de jaren '50 en '70 maakt het percelen ook onderdeel van een boomgaard/kwekerij. De bovengrond van de locatie is hierdoor verdacht op het voorkomen van bestrijdingsmiddelen. Op het zuidoostelijk deel van het perceel is een dam zichtbaar op het kaartmateriaal. Dit is een brug van planken en geen demping van het waterlichaam. Het zuidelijk deel grenst aan een voormalige kas welke tussen 1949 en 1960 aanwezig was. Aan de zuidwestzijde grenst het perceel aan een terrein waar opslag van materieel en materiaal plaatsvond tussen 2010 en 2018. Van west naar oost heeft vanaf een onbekende periode tot 2011 een voormalig pad gelopen. Deze was in eerste instantie verhard met betonplaten welke tussen 2009 en 2010 zijn verwijderd. Daarna is het pad langzaam begroeid geraakt.

Het voormalig gebruik is op basis van historische topografische kaarten en luchtfoto's bepaald, zie bijlage 3.

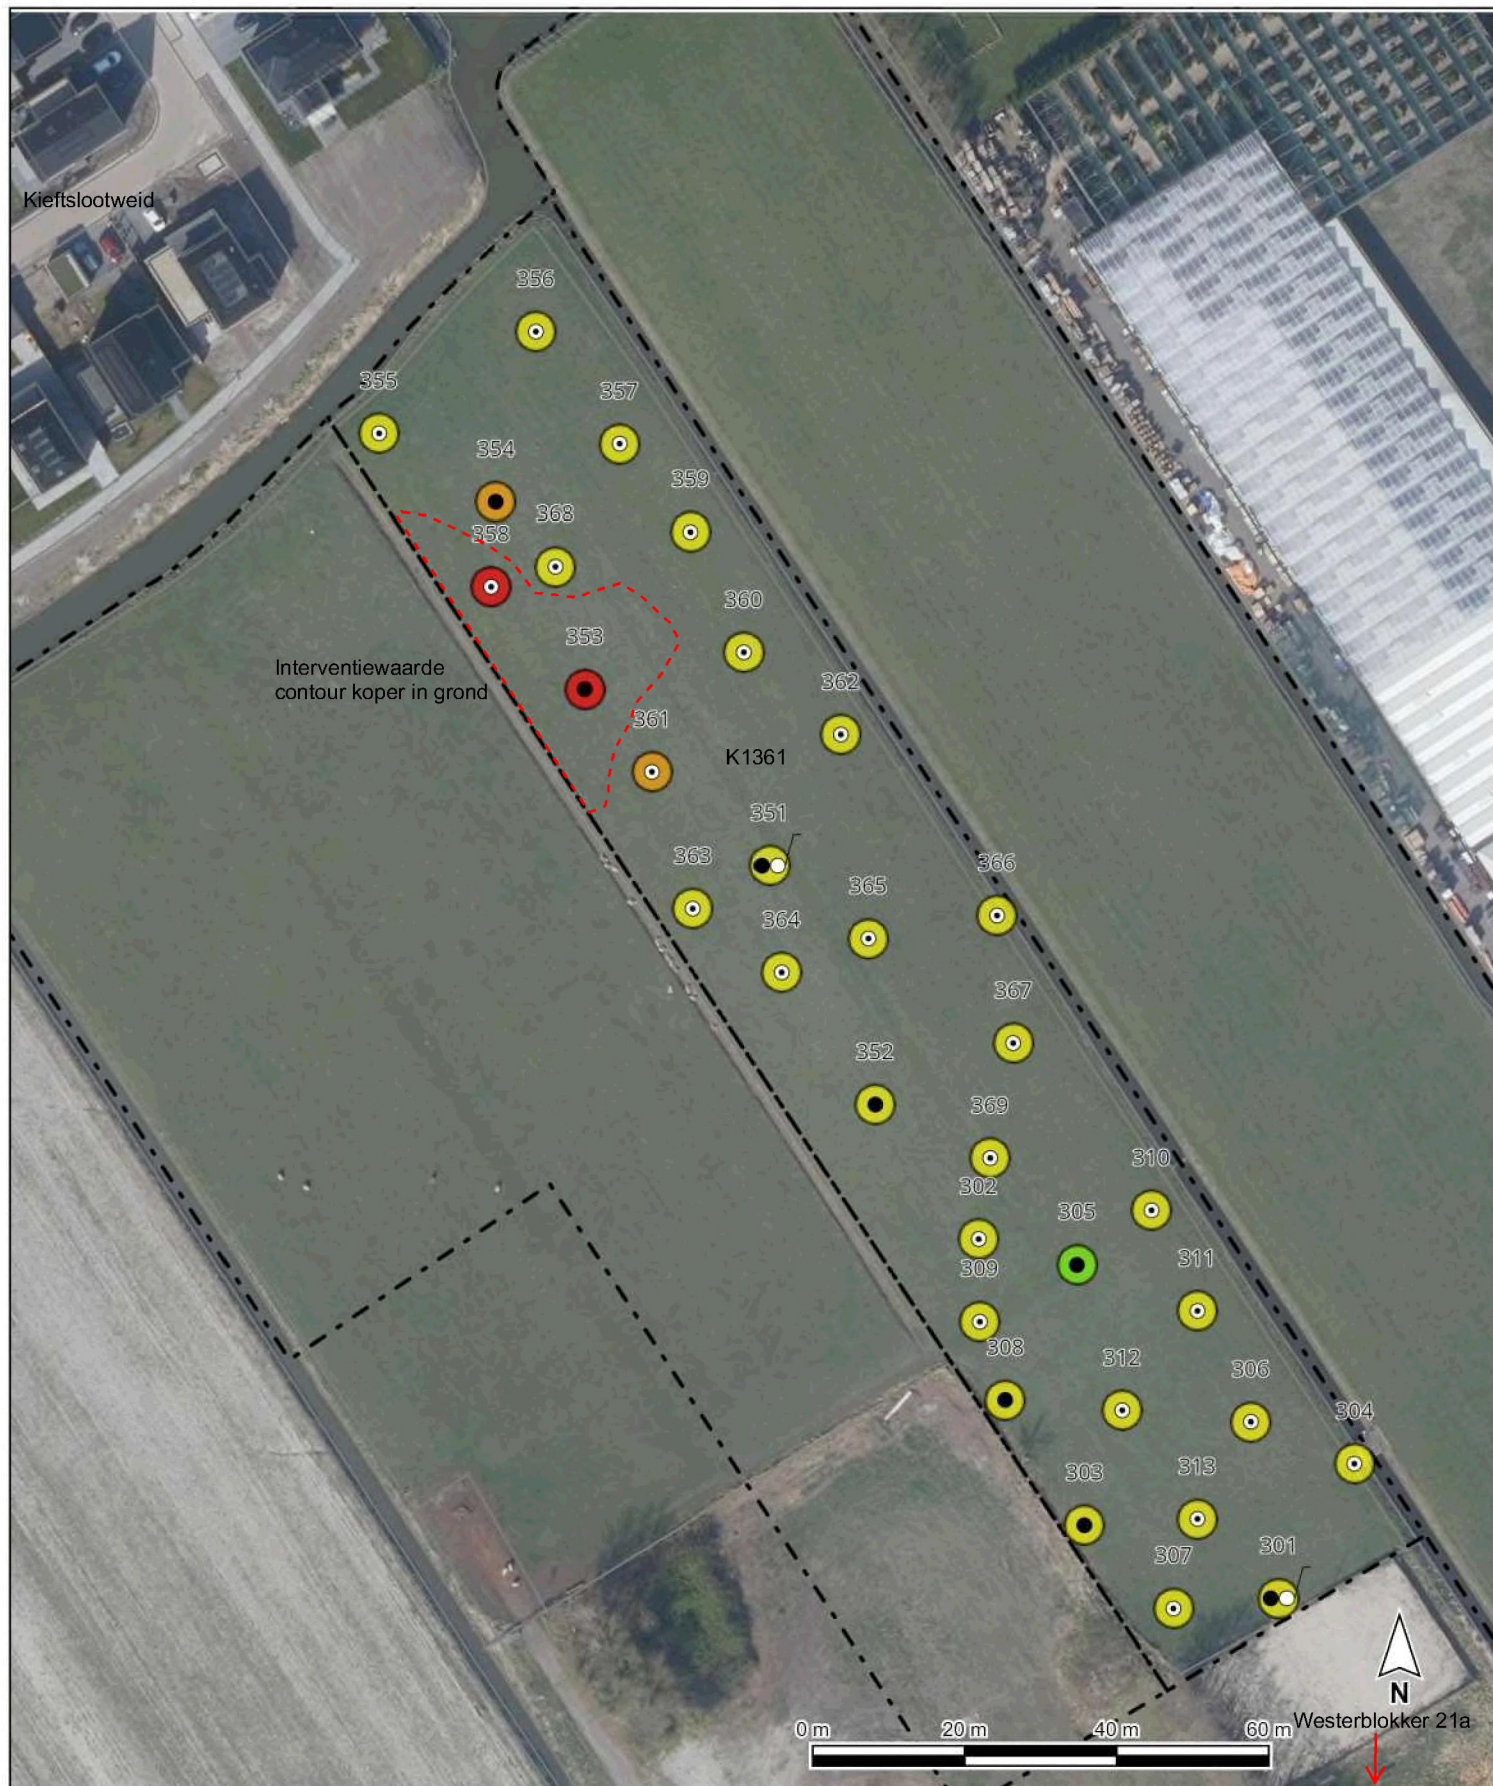
**Bijlage 10      Kaartmateriaal verontreinigingssituatie**

#### Thematische kaart
