# Vooronderzoek NEN 5725 Koopvaarder 1 te Hoorn (Gemeente Hoorn)

Aeres Milieu Projectnummer : AM22341  
Status rapport : Definitief (versie 2)  
Datum : 6 april 2023

Opdrachtgever : BRO  
Sarphati Plaza Rhijnspoorplein 38  
1018 TX Amsterdam

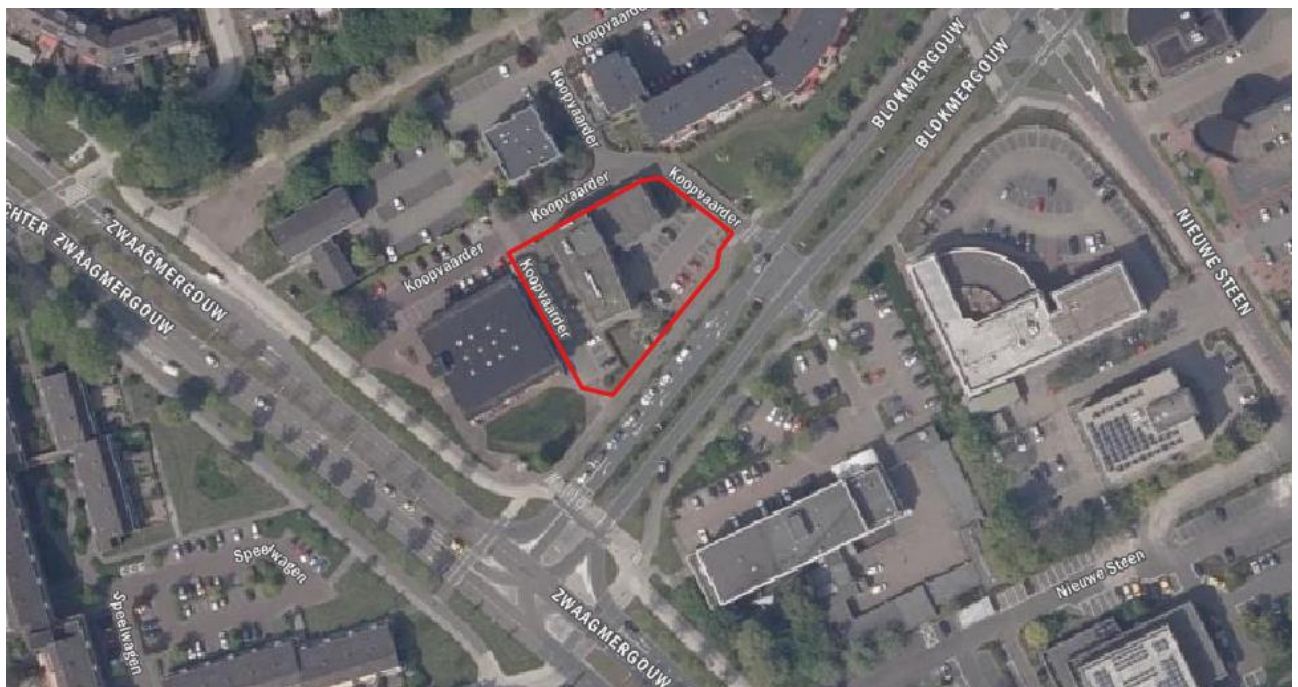
Afbeelding 1: globale begrenzing onderzoekslocatie (bron luchtfoto: PDOKviewer)

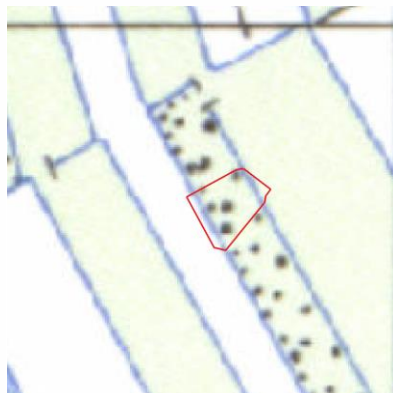
Afbeelding 2: geraadpleegde historische kaarten (bron kaarten: topotijdreis.nl)

In het kader van het vooronderzoek is historisch kaartmateriaal bestudeerd. Uit kaartmateriaal van de geraadpleegde historische kaarten is af te leiden dat de onderzoekslocatie zelf tot in de jaren zeventig van de vorige eeuw in agrarisch gebruik was waarbij een tweetal sloten over de locatie hebben gelopen. In de jaren zeventig was er een boomgaard op de locatie. Vervolgens is de locatie in de jaren tachtig van de vorige eeuw gedurende een korte periode bebouwd geweest, waarbij de sloten zijn gedempt. Ook in de omgeving zijn de sloten gedempt. Na een korte periode van bebouwing heeft de locatie enige jaren braak gelegen. In 1992 is er opnieuw bebouwing gerealiseerd op de locatie en is de huidige situatie ontstaan. De kaart van 2021 op topotijdreis geeft hetzelfde beeld als die in 2016.

Uit de kaarten van topotijdreis blijkt dat er twee sloten zijn gedempt welke op de locatie aanwezig waren. Aangezien op de locatie nadien twee keer nieuwe bebouwing is gerealiseerd, is de bodem op locatie dermate geroerd dat deze dempingen niet meer zijn te achterhalen. Uit informatie van de provincie Noord Holland blijkt dat binnen of direct nabij het onderzoeksgebied geen (voormalige) stortplaatsen of ernstige bodemverontreinigingen bekend zijn.

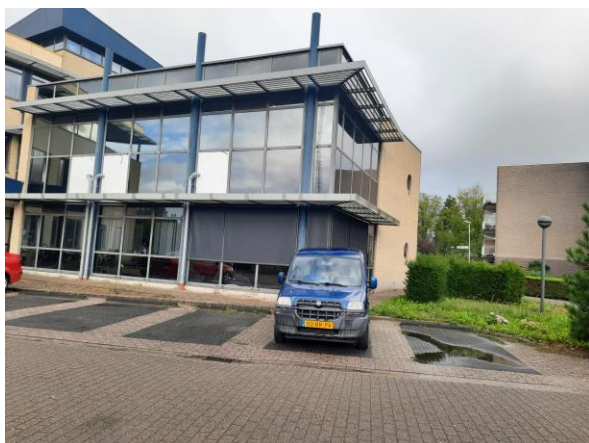
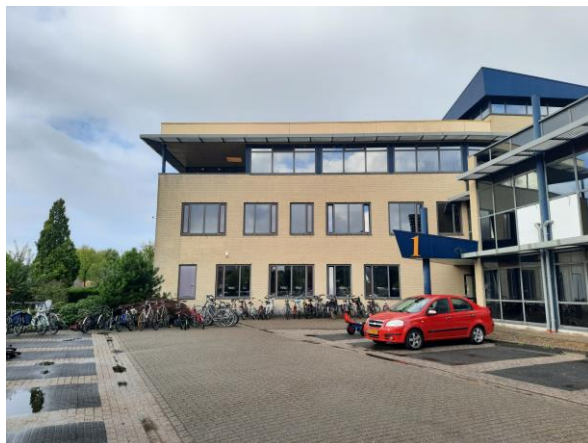
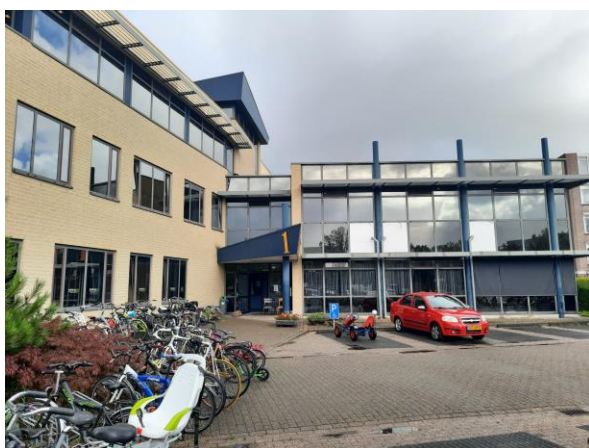
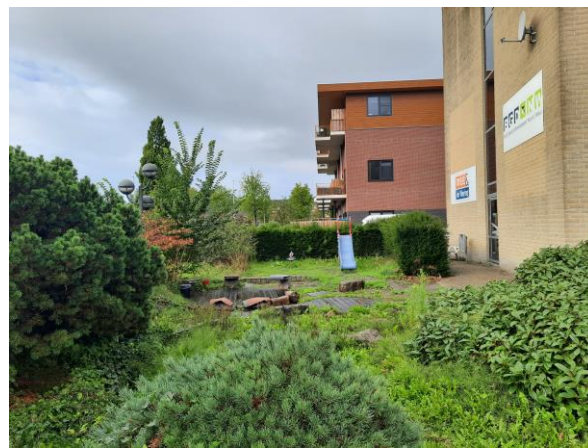
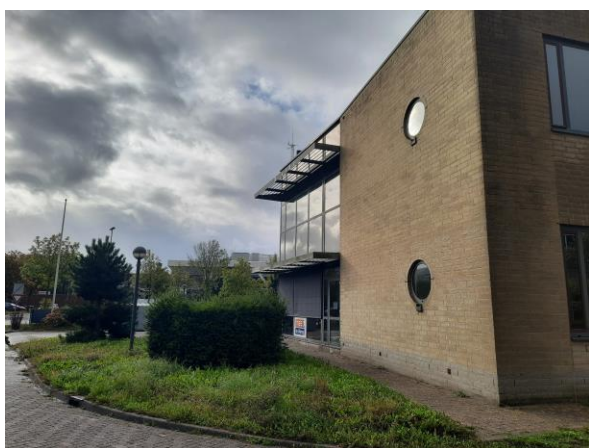
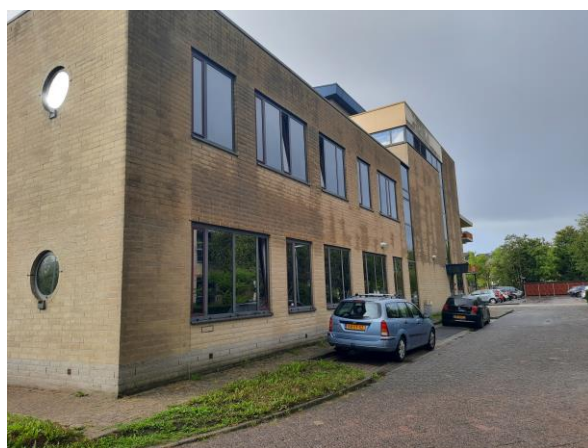
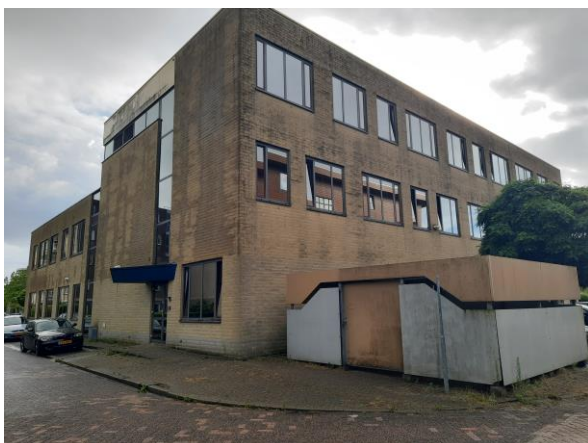
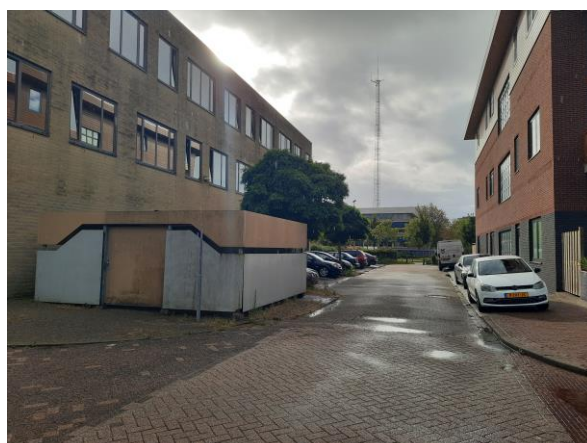
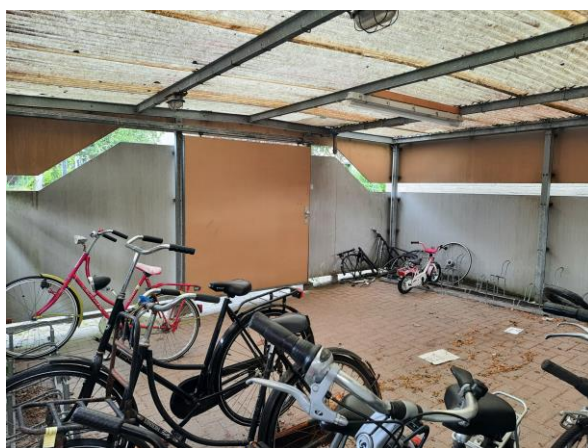
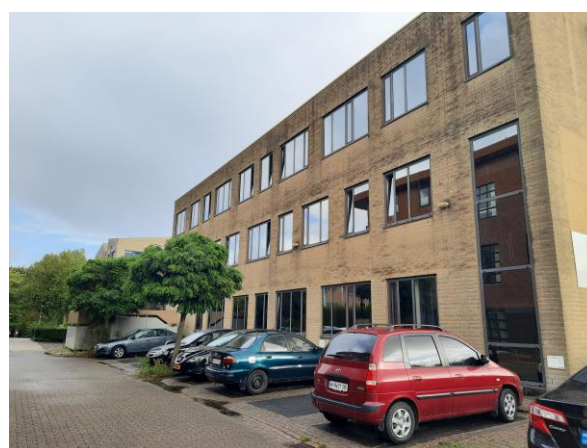
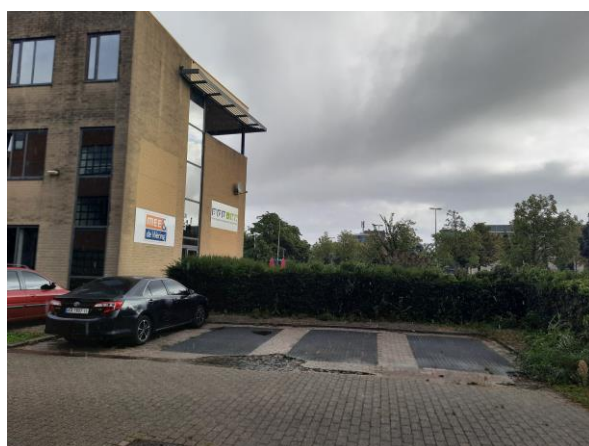
Op 19 september 2022 is een veldinspectie uitgevoerd. Hierbij is gelet op het terreingebruik en de aanwezigheid van ondergrondse tanks, stookplaatsen, (half)verhardingslagen, ophogingen, storthopen, dempingen, afgravingen en asbestverdacht materiaal op het terrein. Een fotoreportage van de onderzoekslocatie is opgenomen in bijlage 2.

De locatie is deels bebouwd met kantoorruimte (circa 1580 m<sup>2</sup>). Uitpandig zijn er parkeerplaatsen en een weg aanwezig welke zijn voorzien van klinkerverharding. Daarnaast zijn er enkele borders en groenstroken aanwezig.

Er zijn geen waarnemingen gedaan die wijzen op de aanwezigheid van bodemverontreinigingen of bronnen van verontreinigingen. Tijdens de veldinspectie is op het terrein geen asbestverdacht materiaal aangetroffen.
