**VERKENNEND EN AANVULLEND  
BODEMONDERZOEK**

**TROMMELSTRAAT (ACHTER GROTE OOST 37)**

**te HOORN**

Rapportnummer: 2021607

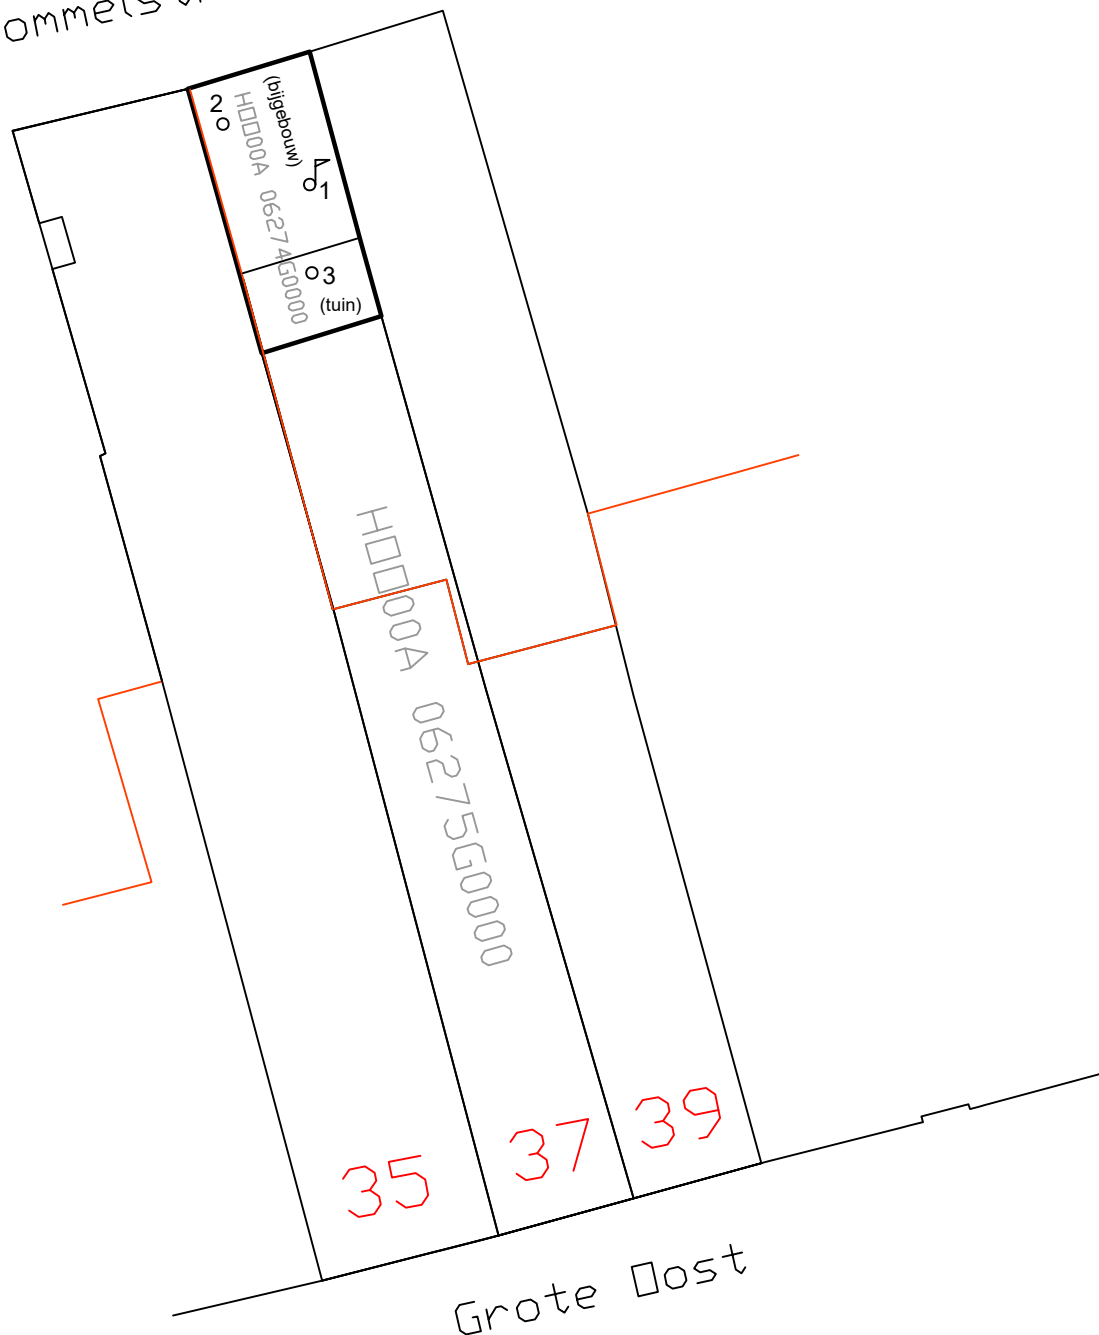
# BIJLAGE 2 LOKALE SITUATIE MET BOORPUNTEN

Gelijkmatig verdeeld over het terrein zijn handmatig met behulp van de Edelmanboor 2 boringen tot 0,5 m -mv verricht. Daarnaast is 1 peilbuisboring verricht, waarin een filter is geplaatst. Twee van de boringen zijn in het bijgebouw verricht.

De boorpunten (1 t/m 3) zijn aangegeven op de situatietekening van bijlage 2. In bijlage 3 worden de beschrijvingen van de boringen, de peilbuis, de zintuiglijke waarnemingen en de monsternamen weergegeven. Zintuiglijk waarneembare afwijkingen ten aanzien van de aanwezigheid van bodemvreemde bijmengingen en de kleur van het bodemmateriaal zijn qua aard en mate beschreven.

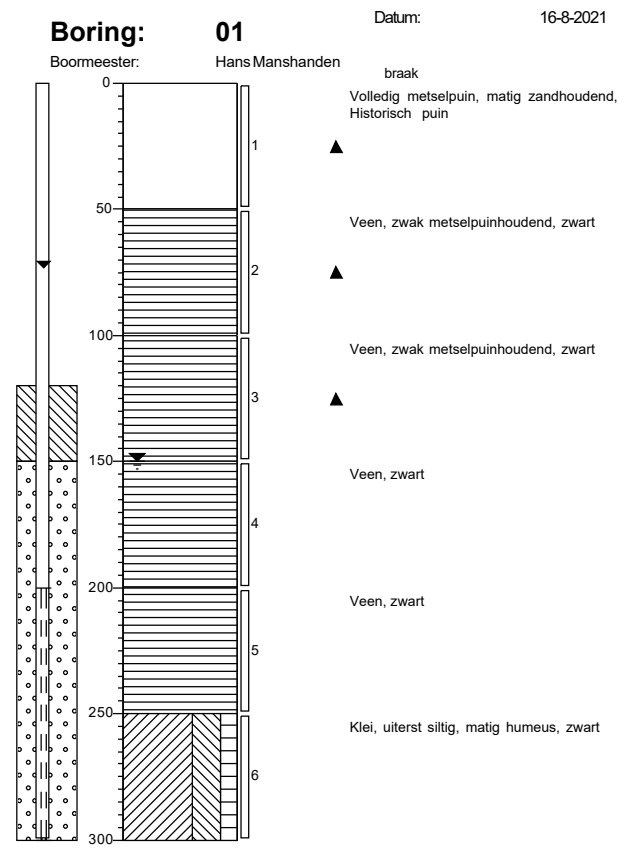
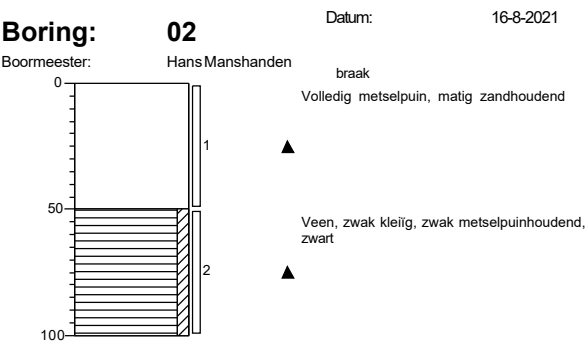
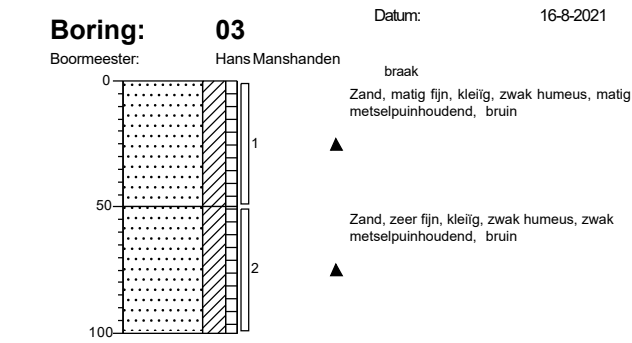
Het algemene, kenmerkende bodemprofiel op de locatie tot een diepte van circa 3,0 m -mv bestaat overwegend uit veen op uiterst siltige klei.

De tijdens het veldwerk waargenomen zintuiglijke bijzonderheden staan in tabel 3.

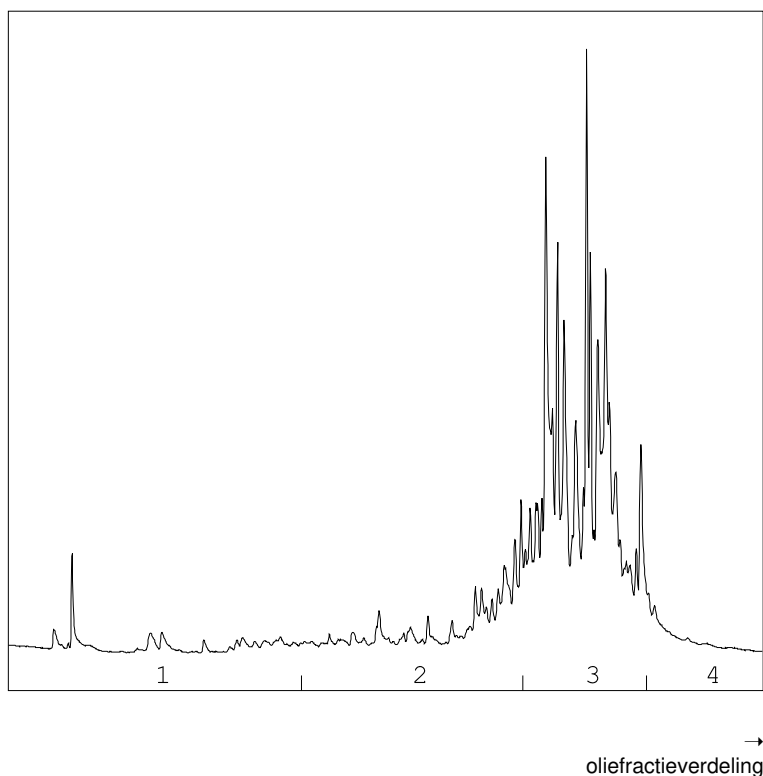
## OLIECHROMATOGRAM

**Monstercode** : 6842715  
**Uw project** : 2021607-Trommel  
**omschrijving**  
**Uw referentie** : mm2 01 (50-100) 01 (100-150) 02 (50-100)  
**Methode** : minerale olie (florisil clean-up)
