| | <p align="center"><b>PROGRAMMA VAN EISEN<br/>LANDBODEMS</b><br/>Westfries Museum, Hoorn</p> | | | |
| <b>Projectnaam</b> | Hoorn – Westfries museum | | | |
| <b>Projectnummer</b> | 529 | | | |

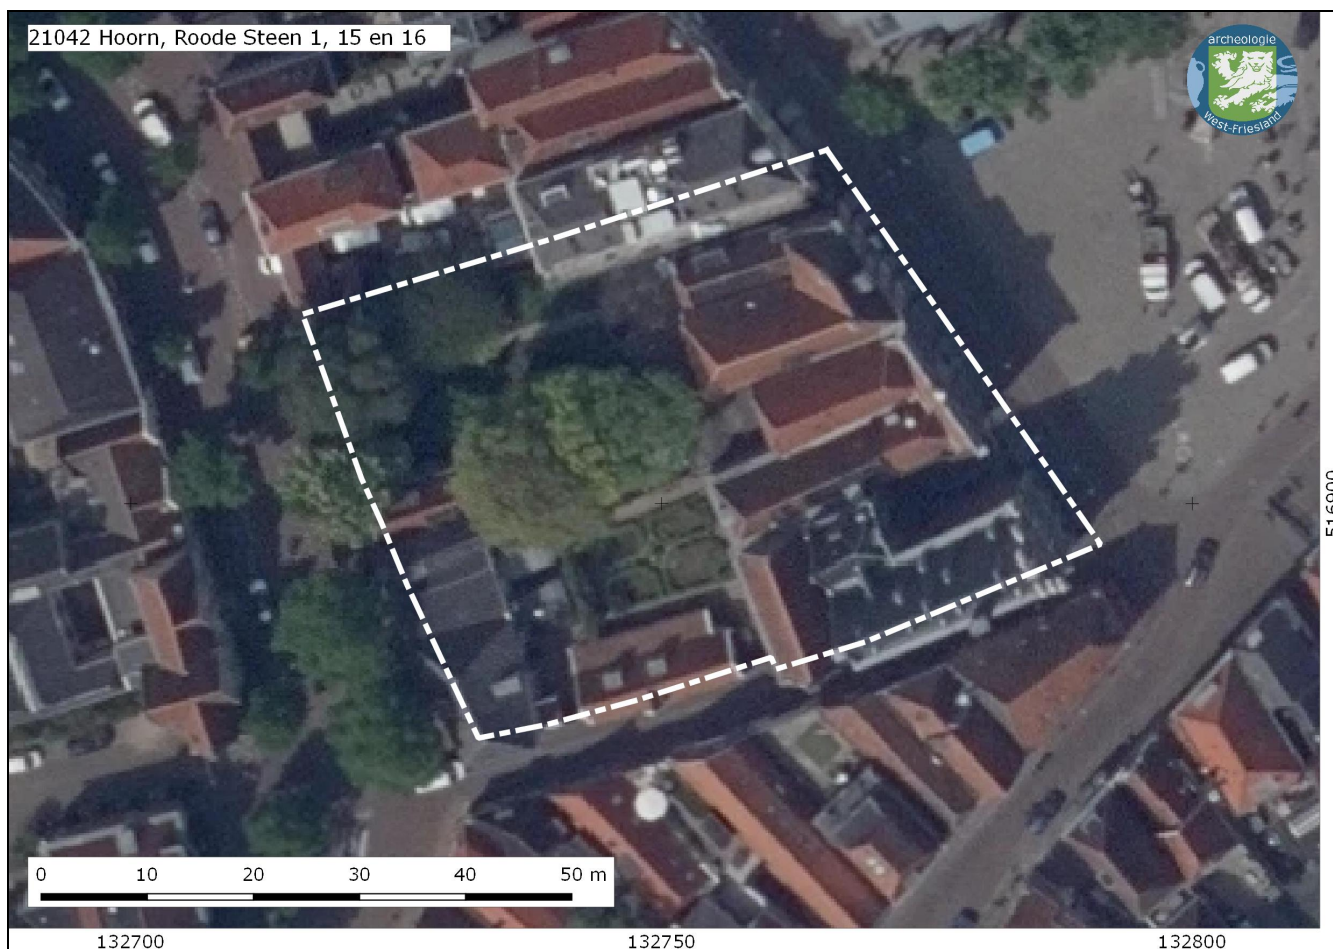
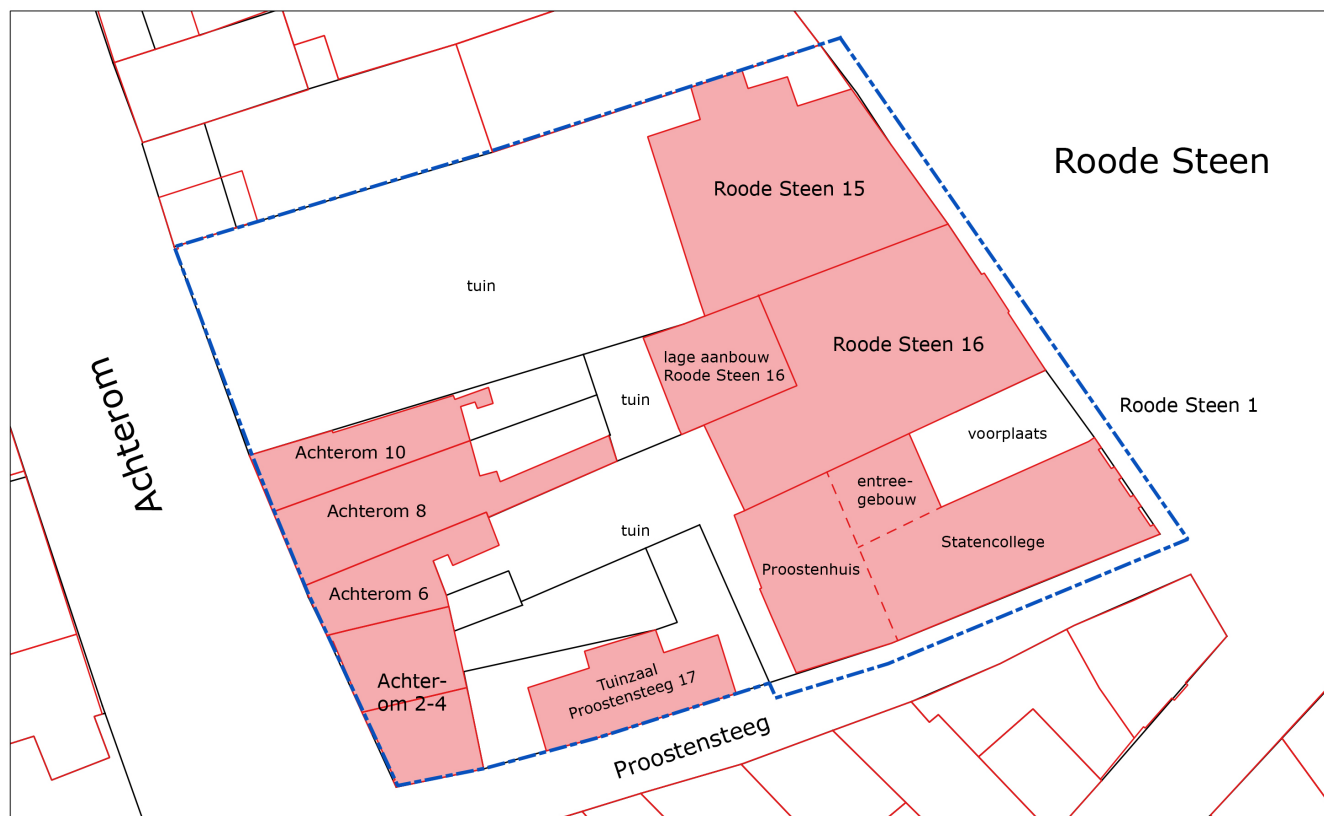
Afbeelding 1. De locatie van het plangebied Westfries Museum in Hoorn, gemeente Hoorn. Binnen plangebied: rood = bebouwd, wit = onbebouwd.

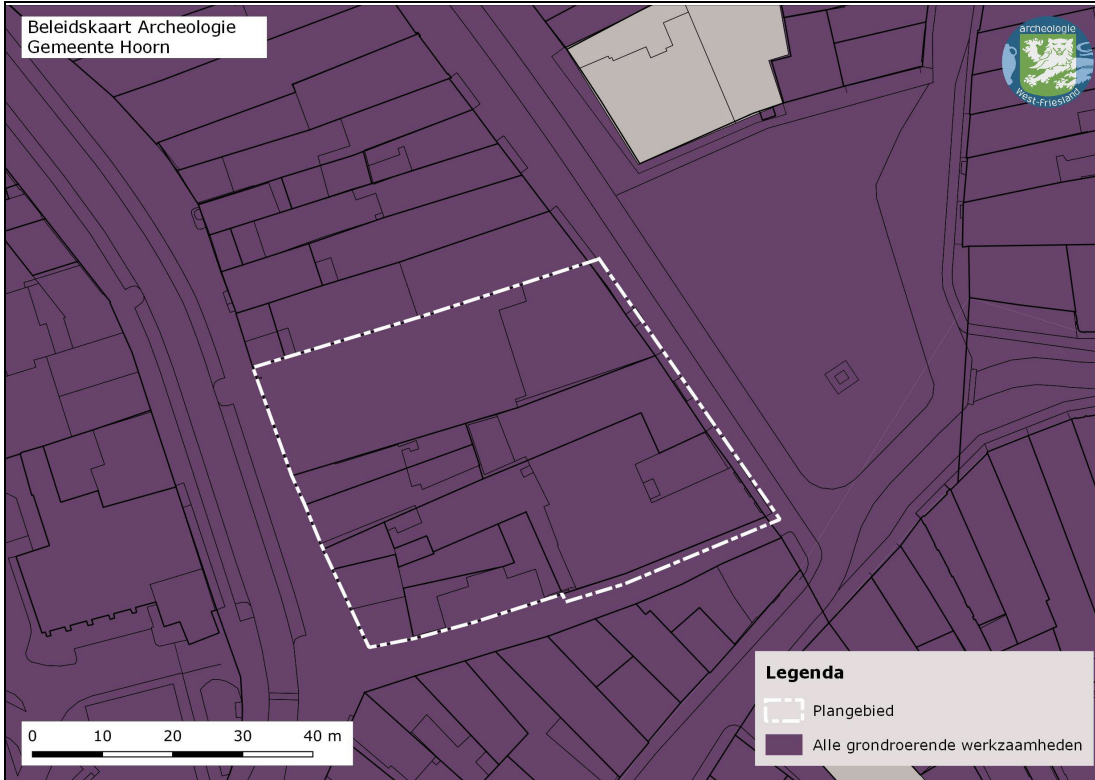
*Afbeelding 2. Uitsnede uit de Archeologische Beleidskaart van de gemeente Hoorn.*

| Beleidskader | Op de Beleidskaart Archeologie van de gemeente Hoorn ligt het plangebied binnen een zone waarin bij alle grondroerende werkzaamheden rekening gehouden moet worden met archeologie (afb. 2). |

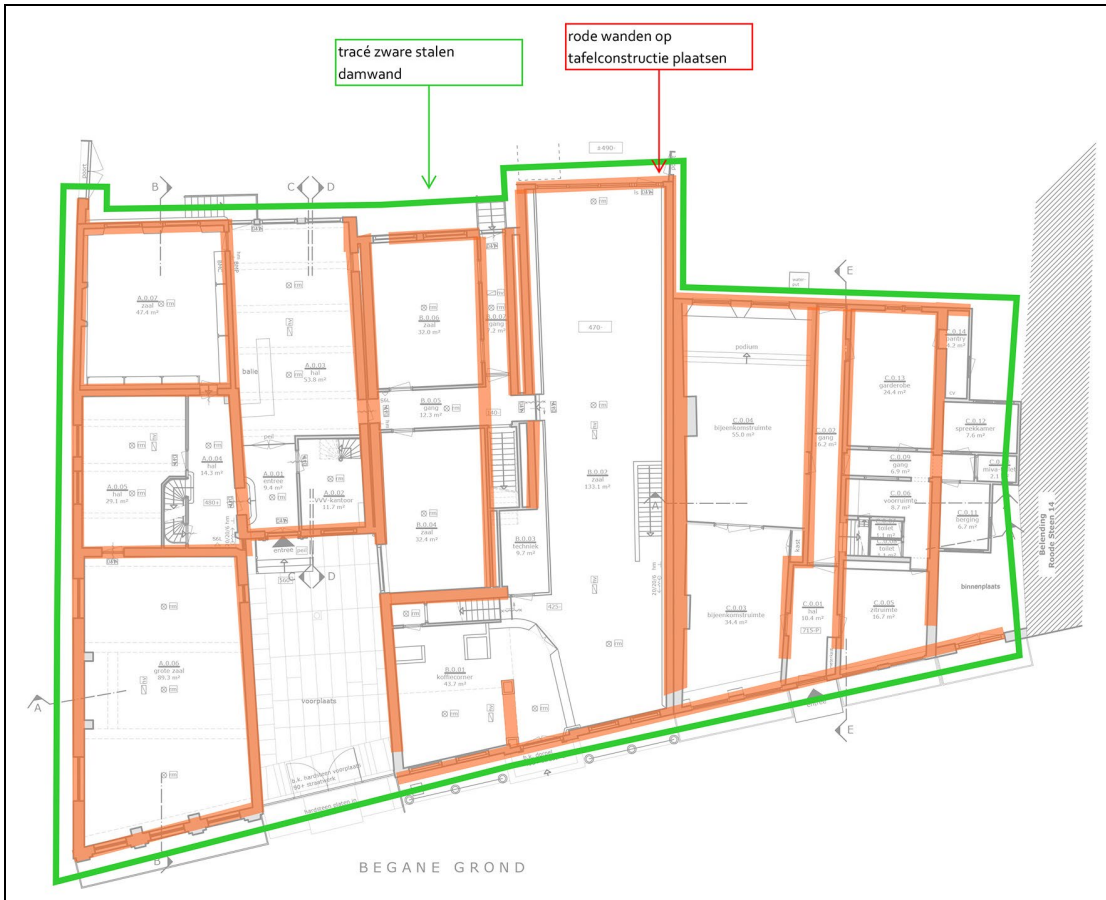
*Afbeelding 3. In groen de locatie van de damwand. In rood de locatie van de binnenmuren die op een tafelconstructie worden geplaatst (vigerende versie mei 2022).*

Om de werkzaamheden in de bodem te kunnen uitvoeren (funderingsherstel en bouw van kelders), moeten damwanden, stempelramen en tafelconstructies rondom en in de gebouwen aan de Roode Steen worden aangebracht (afb. 3, 4 en 5).

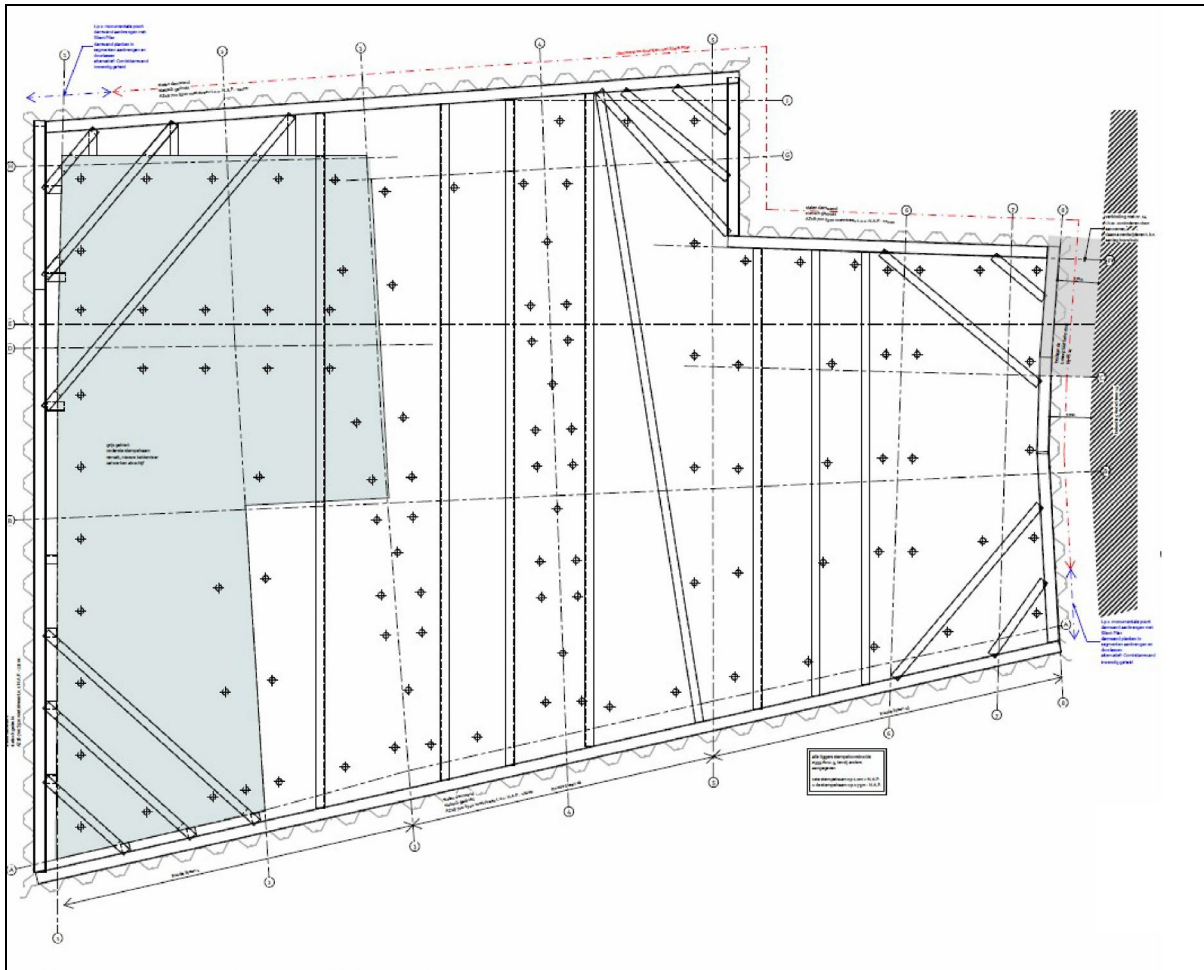
Afbeelding 4. Het damwandtracé rondom het gebouw met bijbehorende stempelramen, versie tekening VO-002 (NAP-ingenieurs).

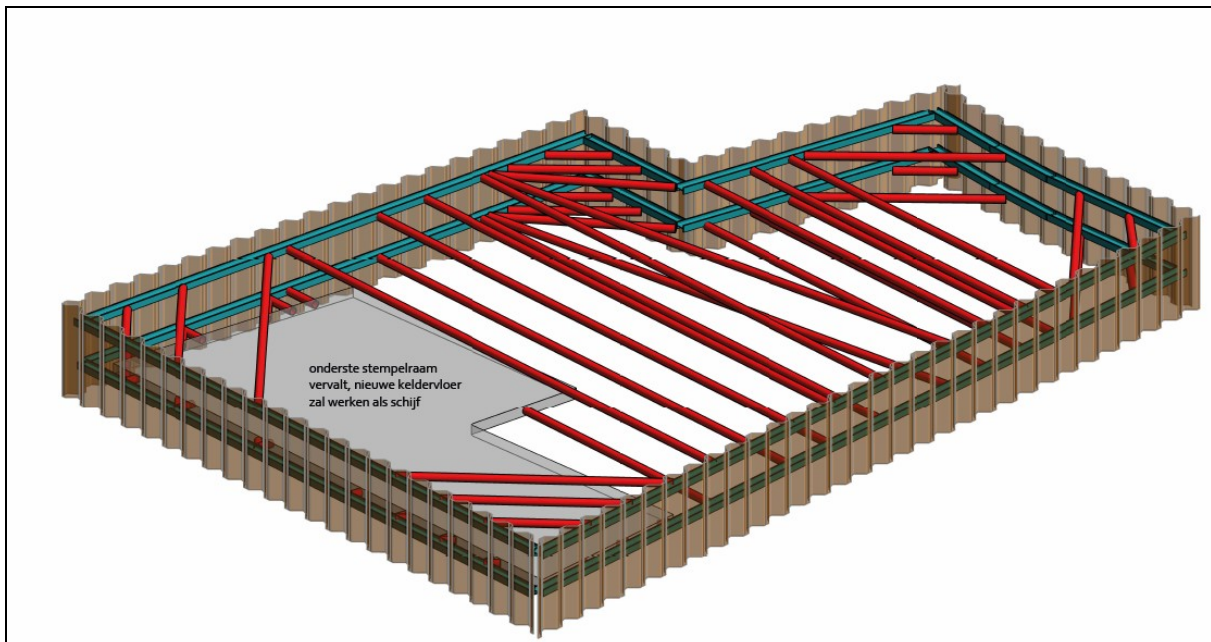
Afbeelding 5. 3D-impressie van het damwandtracé met de stempelramen, versie tekening VO-002 (NAP-ingenieurs).

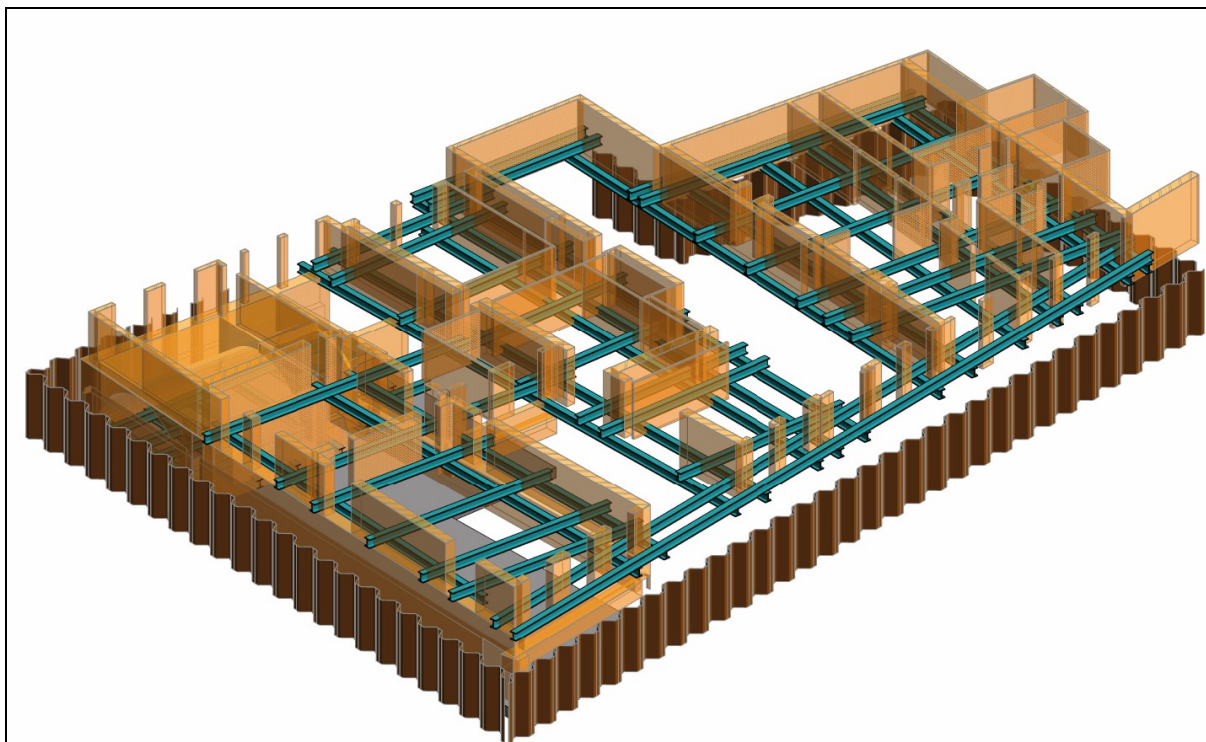
Afbeelding 6. 3D-impresie van het damwandtracé (bruin) tafelconstructies (blauw) met daarop de binnenmuren (lichtbruin), versie tekening VO-003 (NAP-ingenieurs).

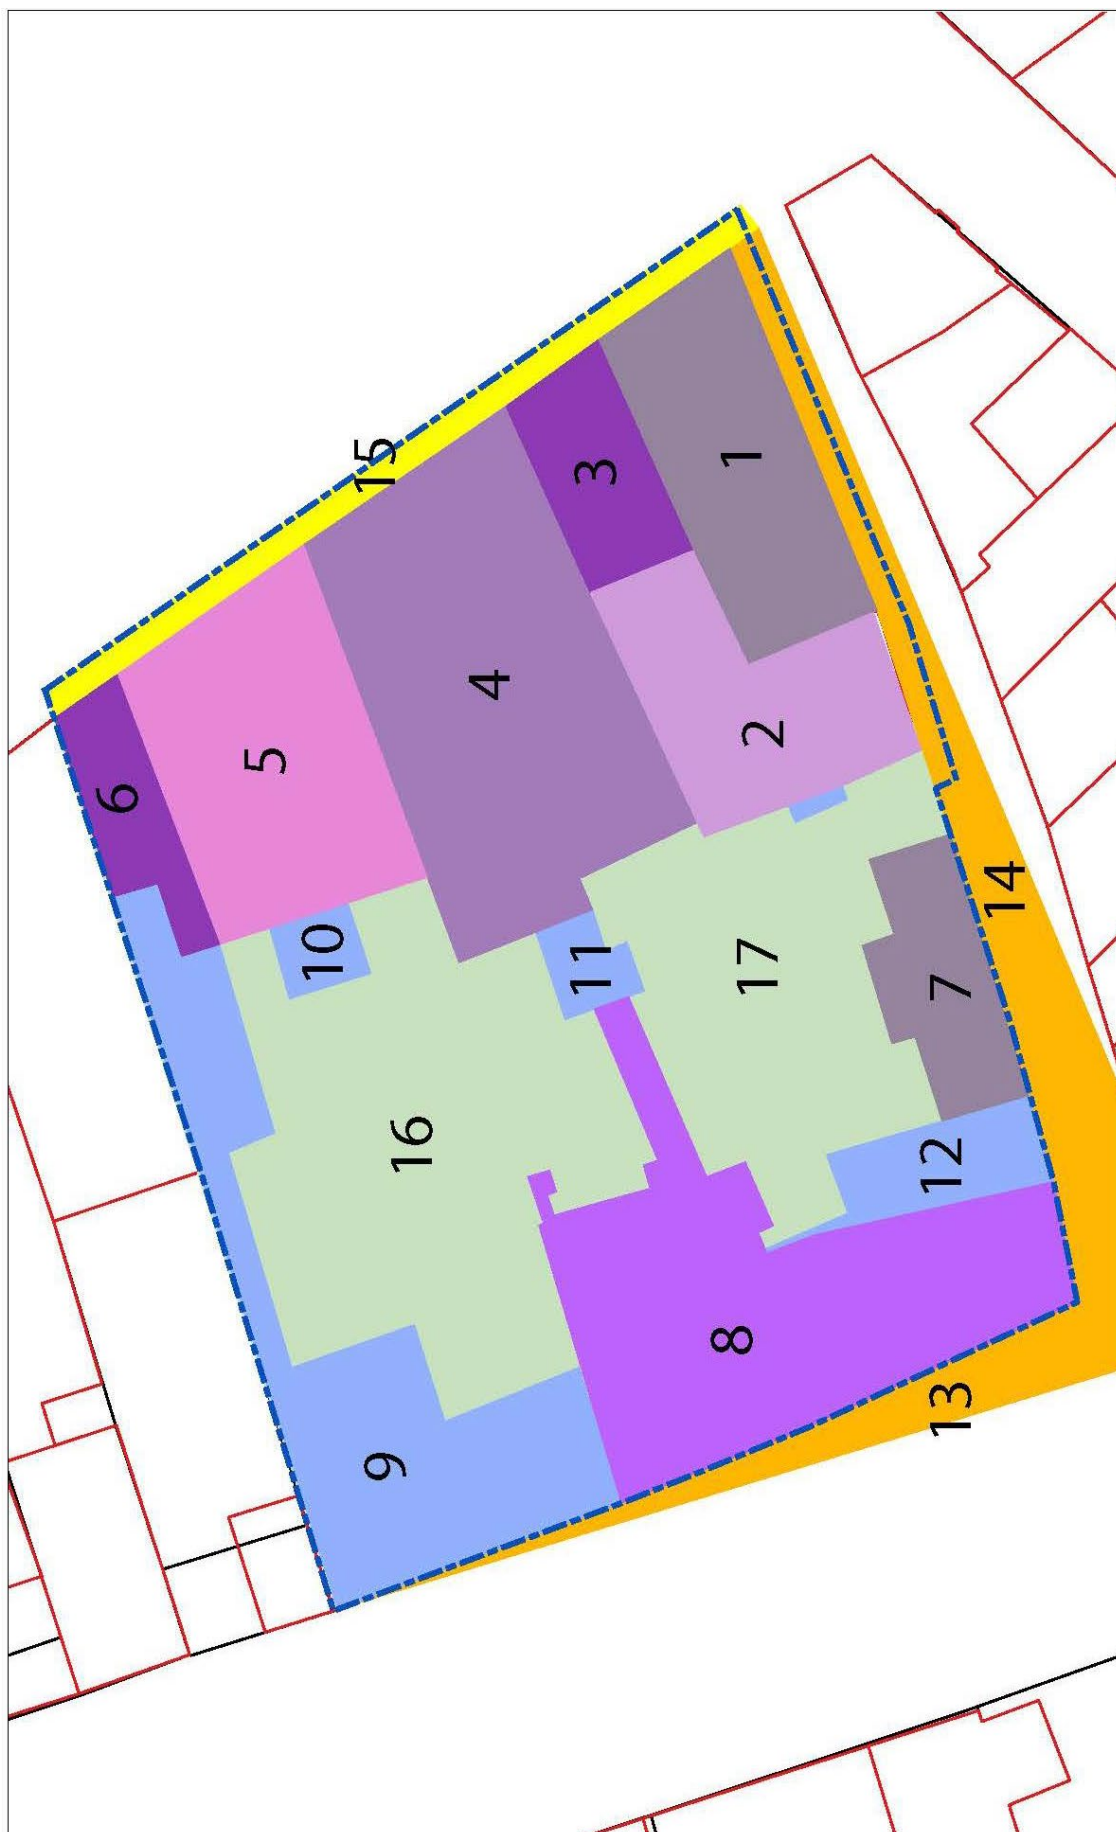
Afbeelding 7. Zonering op basis van de archeologische verwachting. Schaal 1:400, het noorden is links.

In het eerdere vermelde bureauonderzoek is ook een gespecificeerde archeologische verwachting opgesteld. Uitgangspunt hierbij zijn de reconstructiekaarten die als bijlage aan dit PvE zijn toegevoegd. Voor deze verwachting is het onderzoeksgebied in zones ingedeeld (afb. 7).

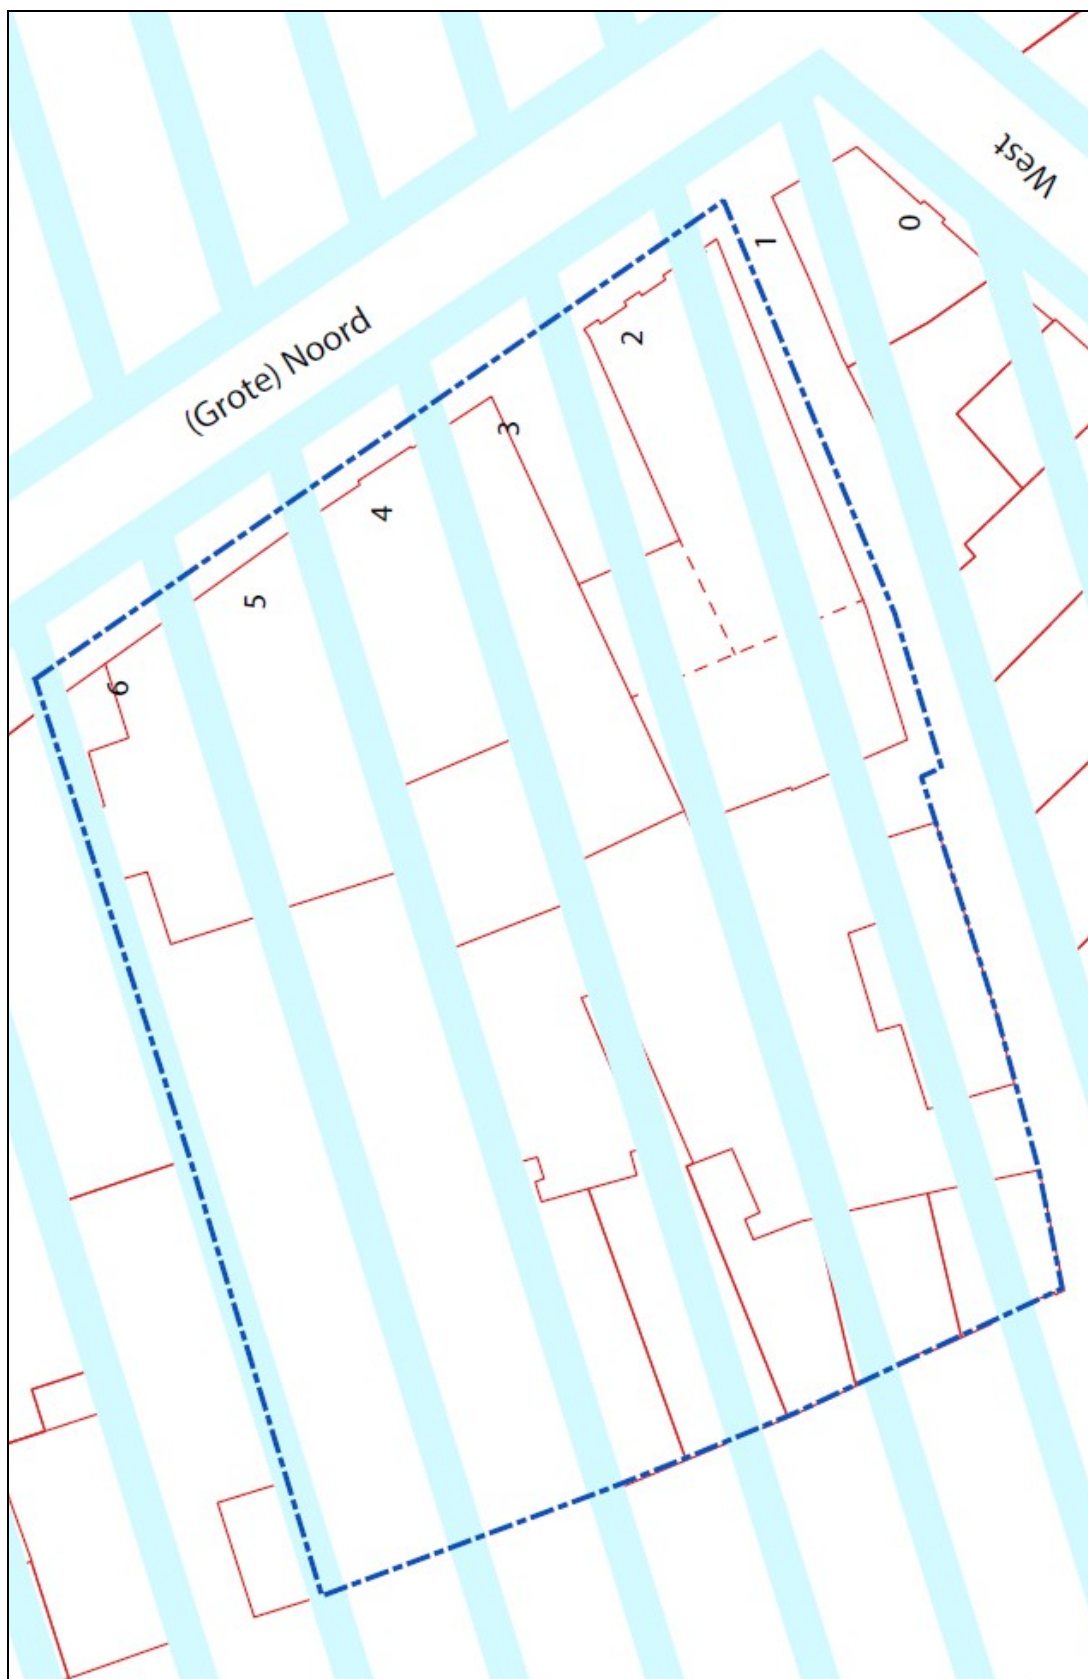
Reconstructie van de situatie rond 1250 binnen het plangebied (blauwe stippellijn).  
Schaal 1:400, het noorden is links. Rode lijnen=huidige bebouwing; Blauw=water;  
Nummers=perceelsnummers.

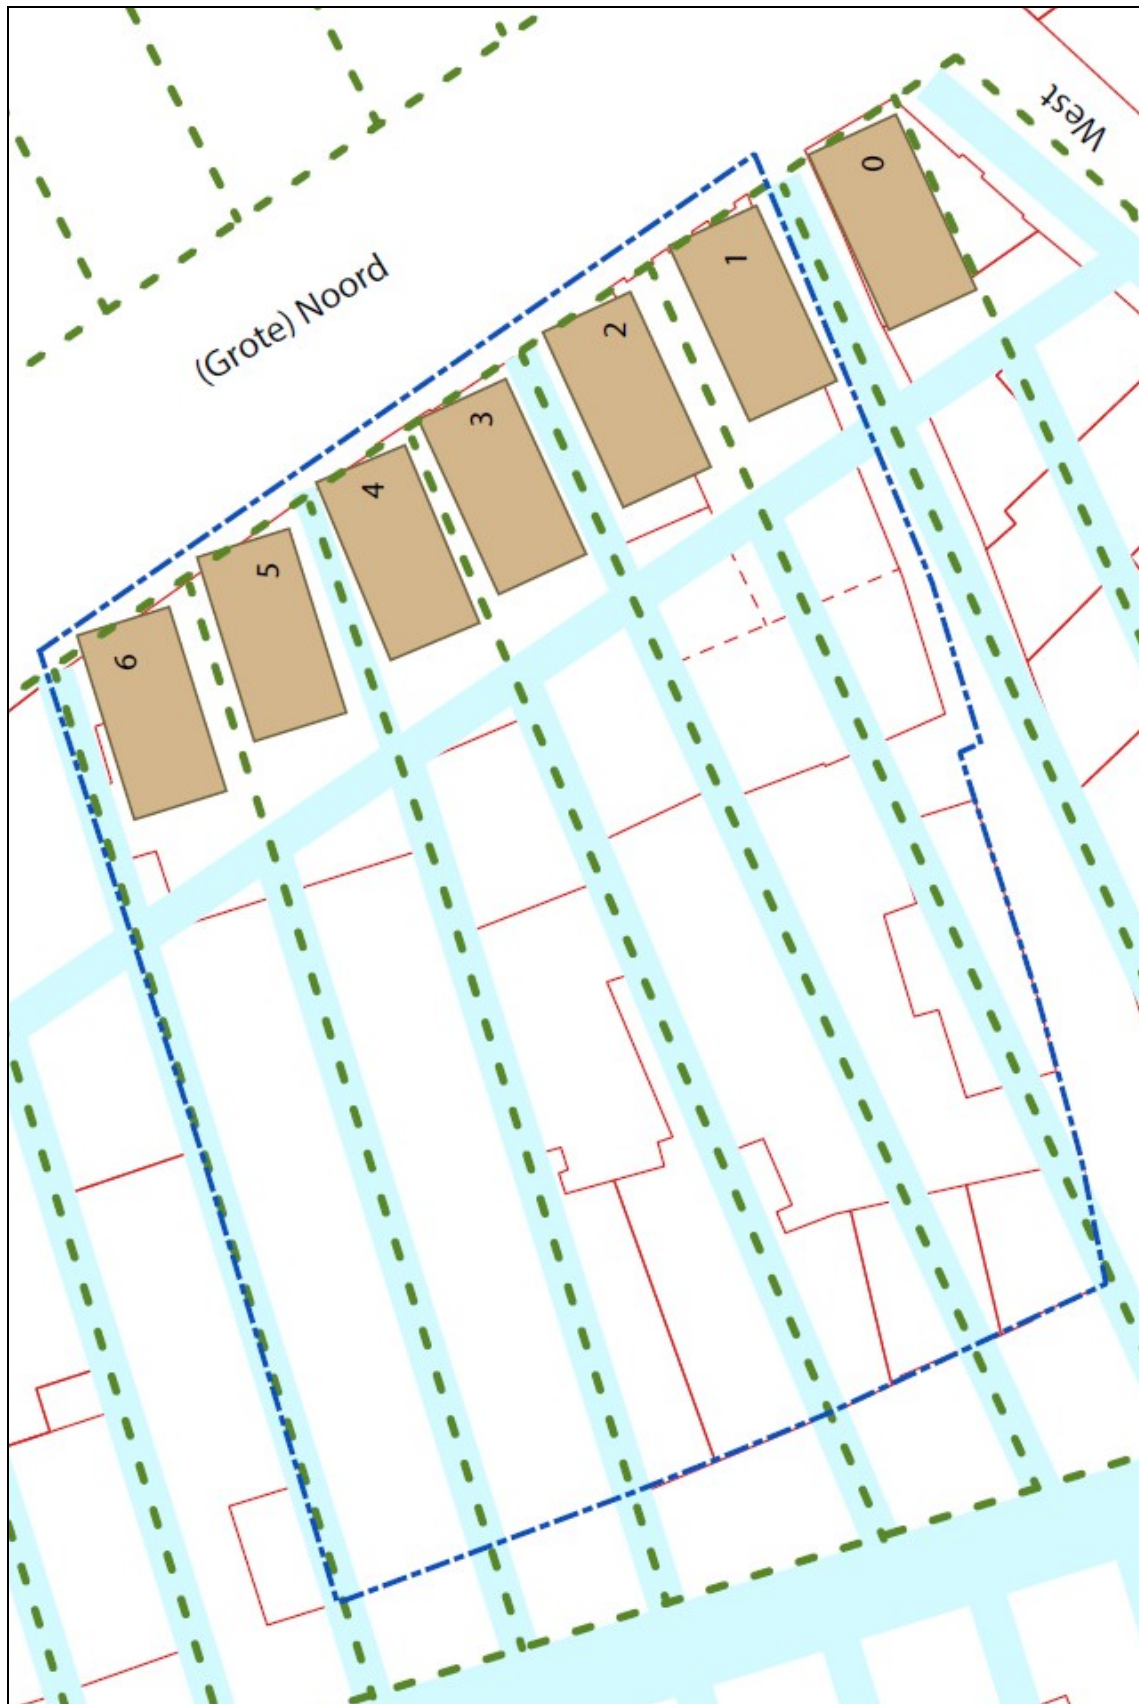
Reconstructie van de situatie rond 1300 binnen het plangebied (blauwe stippellijn).

Schaal 1:400, het noorden is links. Rode lijnen=huidige  
bebouwing; Blauw=water; Nummers=perceelsnummers;  
Groene stippellijn=perceelsgrenzen; Bruin=houten huizen.

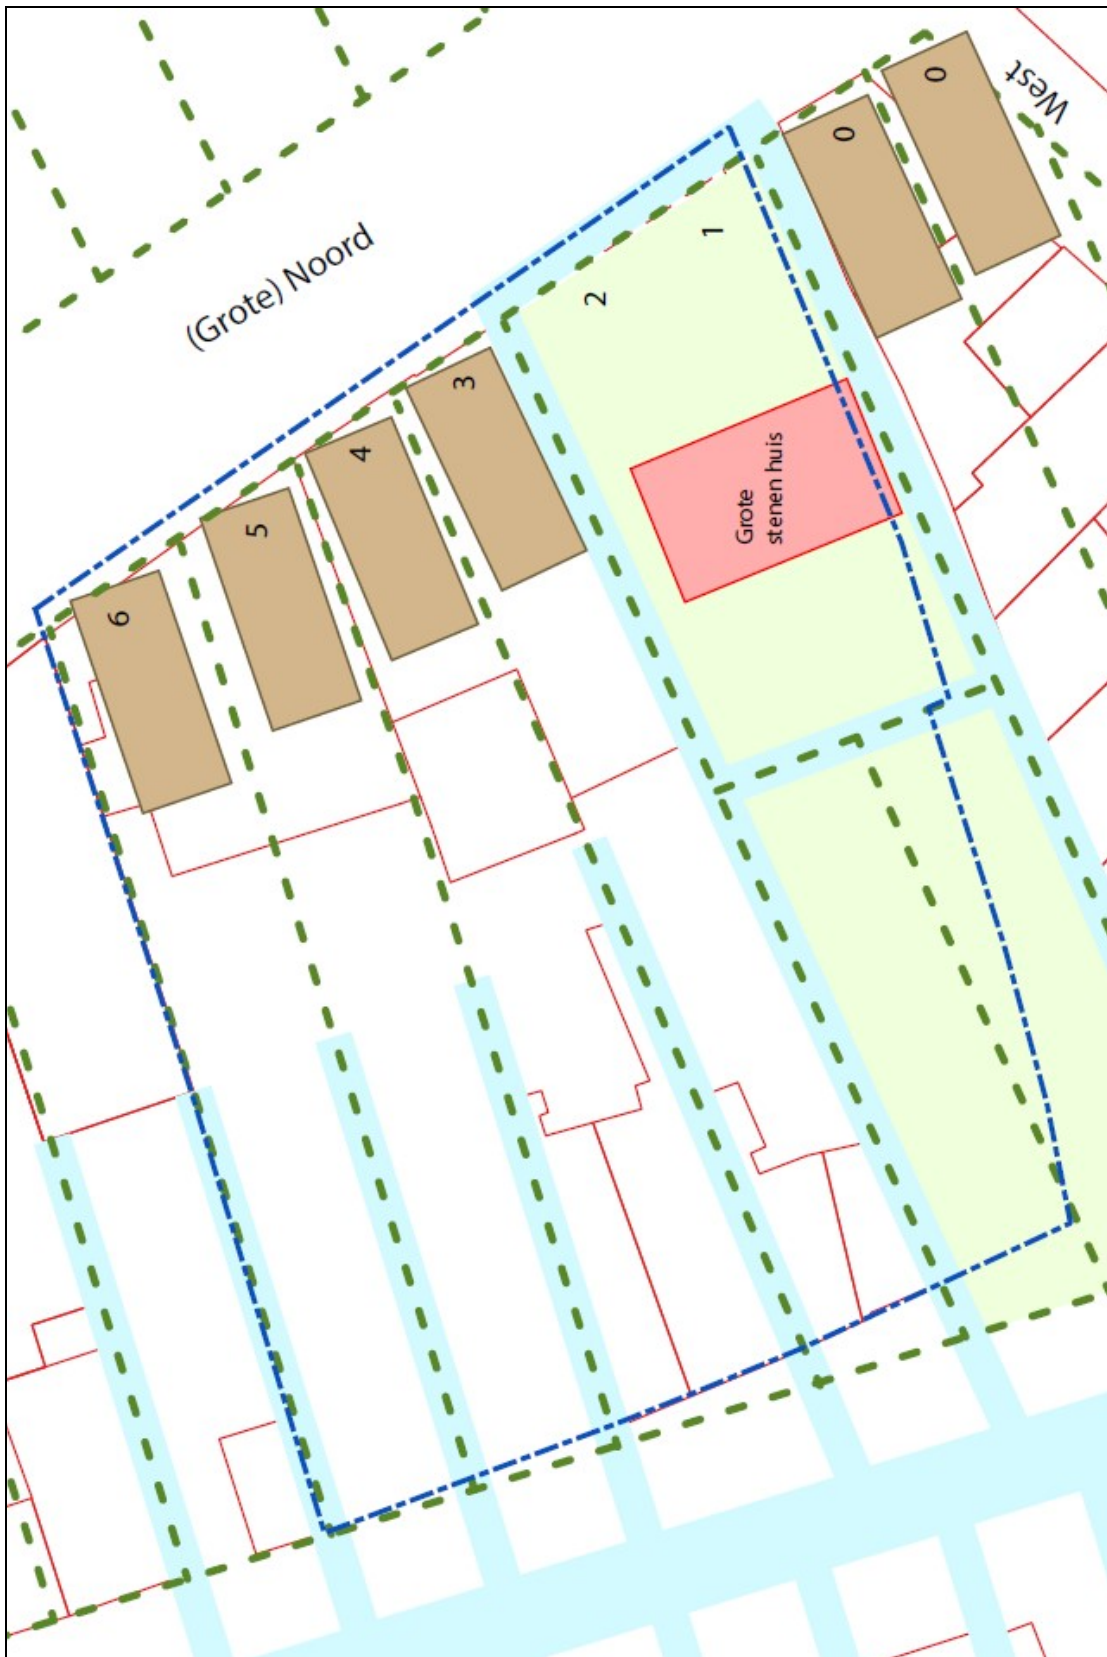
Reconstructie van de situatie rond 1350 binnen het plangebied (blauwe stippellijn).

Schaal 1:400, het noorden is links. Rode lijnen=huidige bebouwing; Blauw=water; Nummers=perceelsnummers; Groene stippellijn=perceelsgrenzen; Bruin=houten huizen; Rood=stenen huizen; Groen=erf.

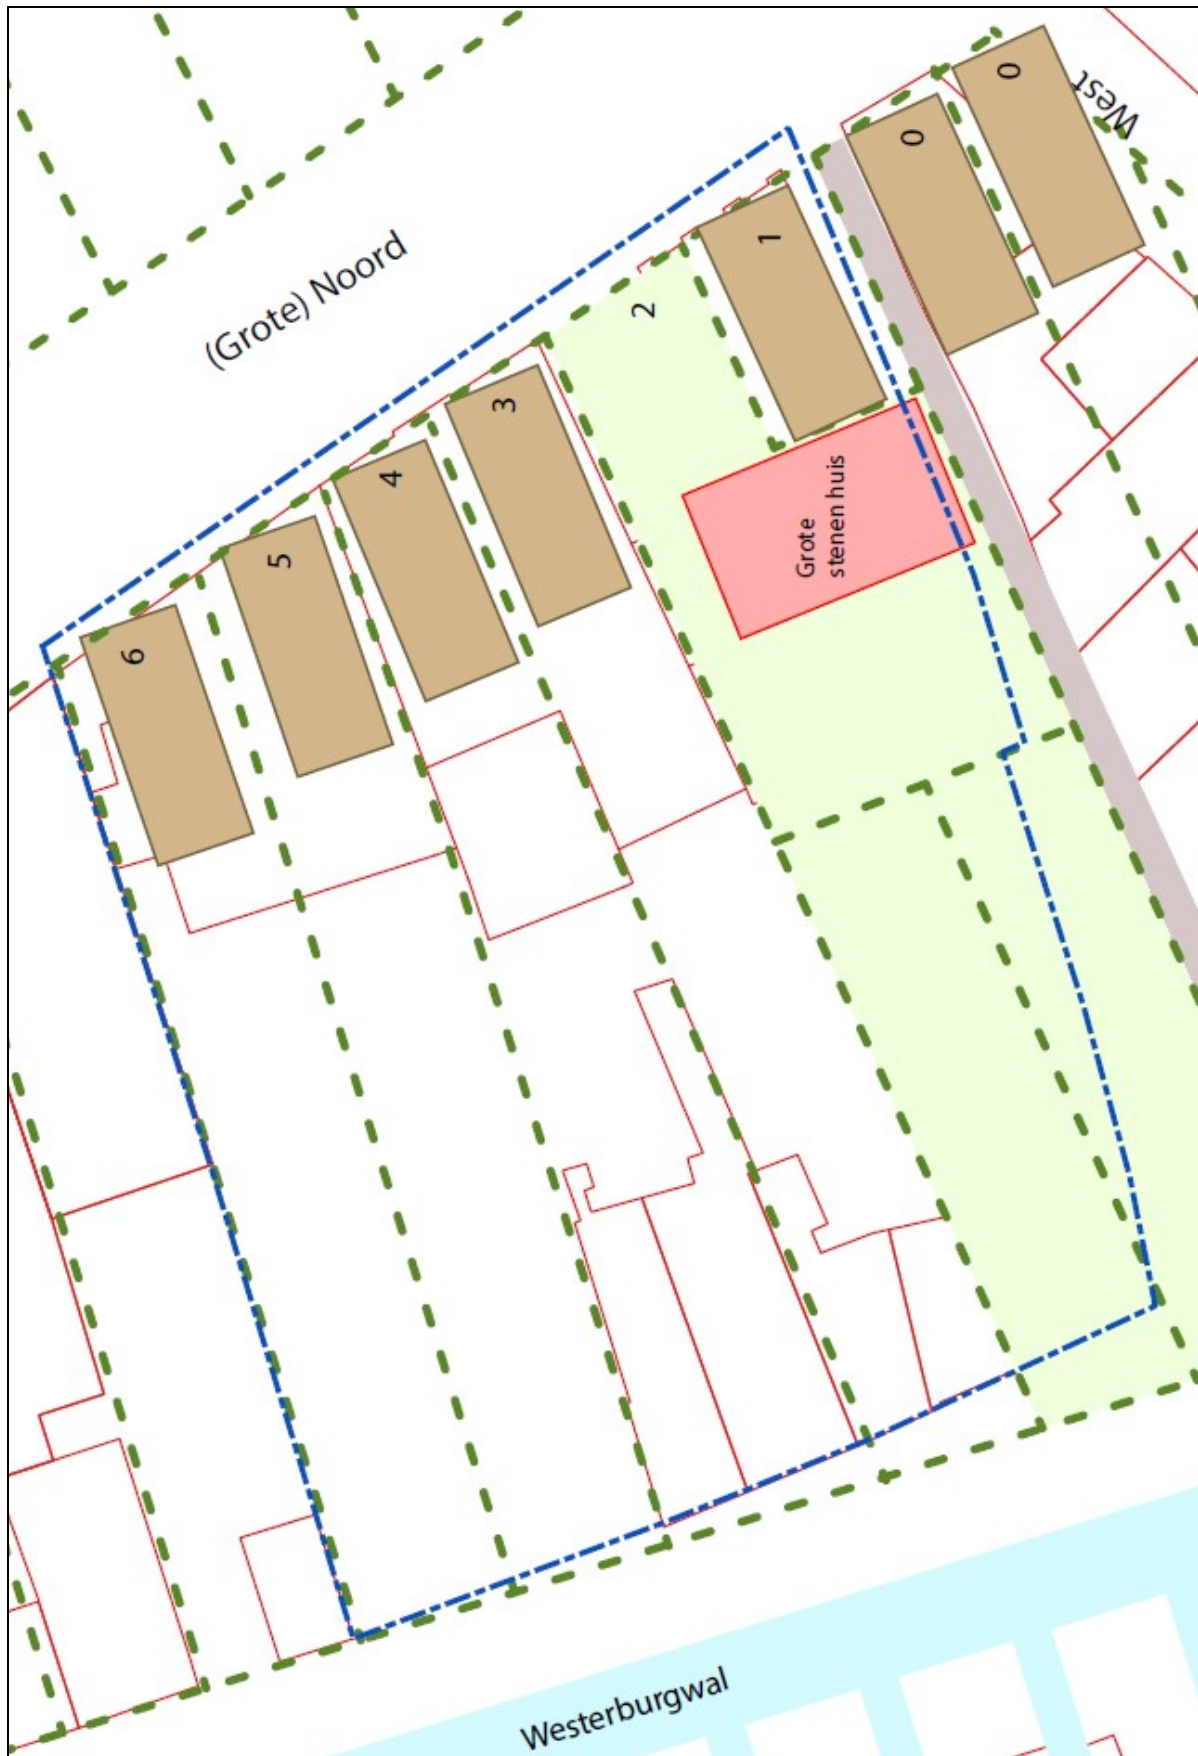
Reconstructie van de situatie rond 1375 binnen het plangebied (blauwe stippellijn).  
 Schaal 1:400, het noorden is links. Rode lijnen=huidige bebouwing; Blauw=water;  
 Nummers=perceelsnummers; Groene stippellijn=perceelsgrenzen; Bruin=houten  
 huizen; Rood=stenen huizen; Groen=erf; Grijs=Proostensteeg.

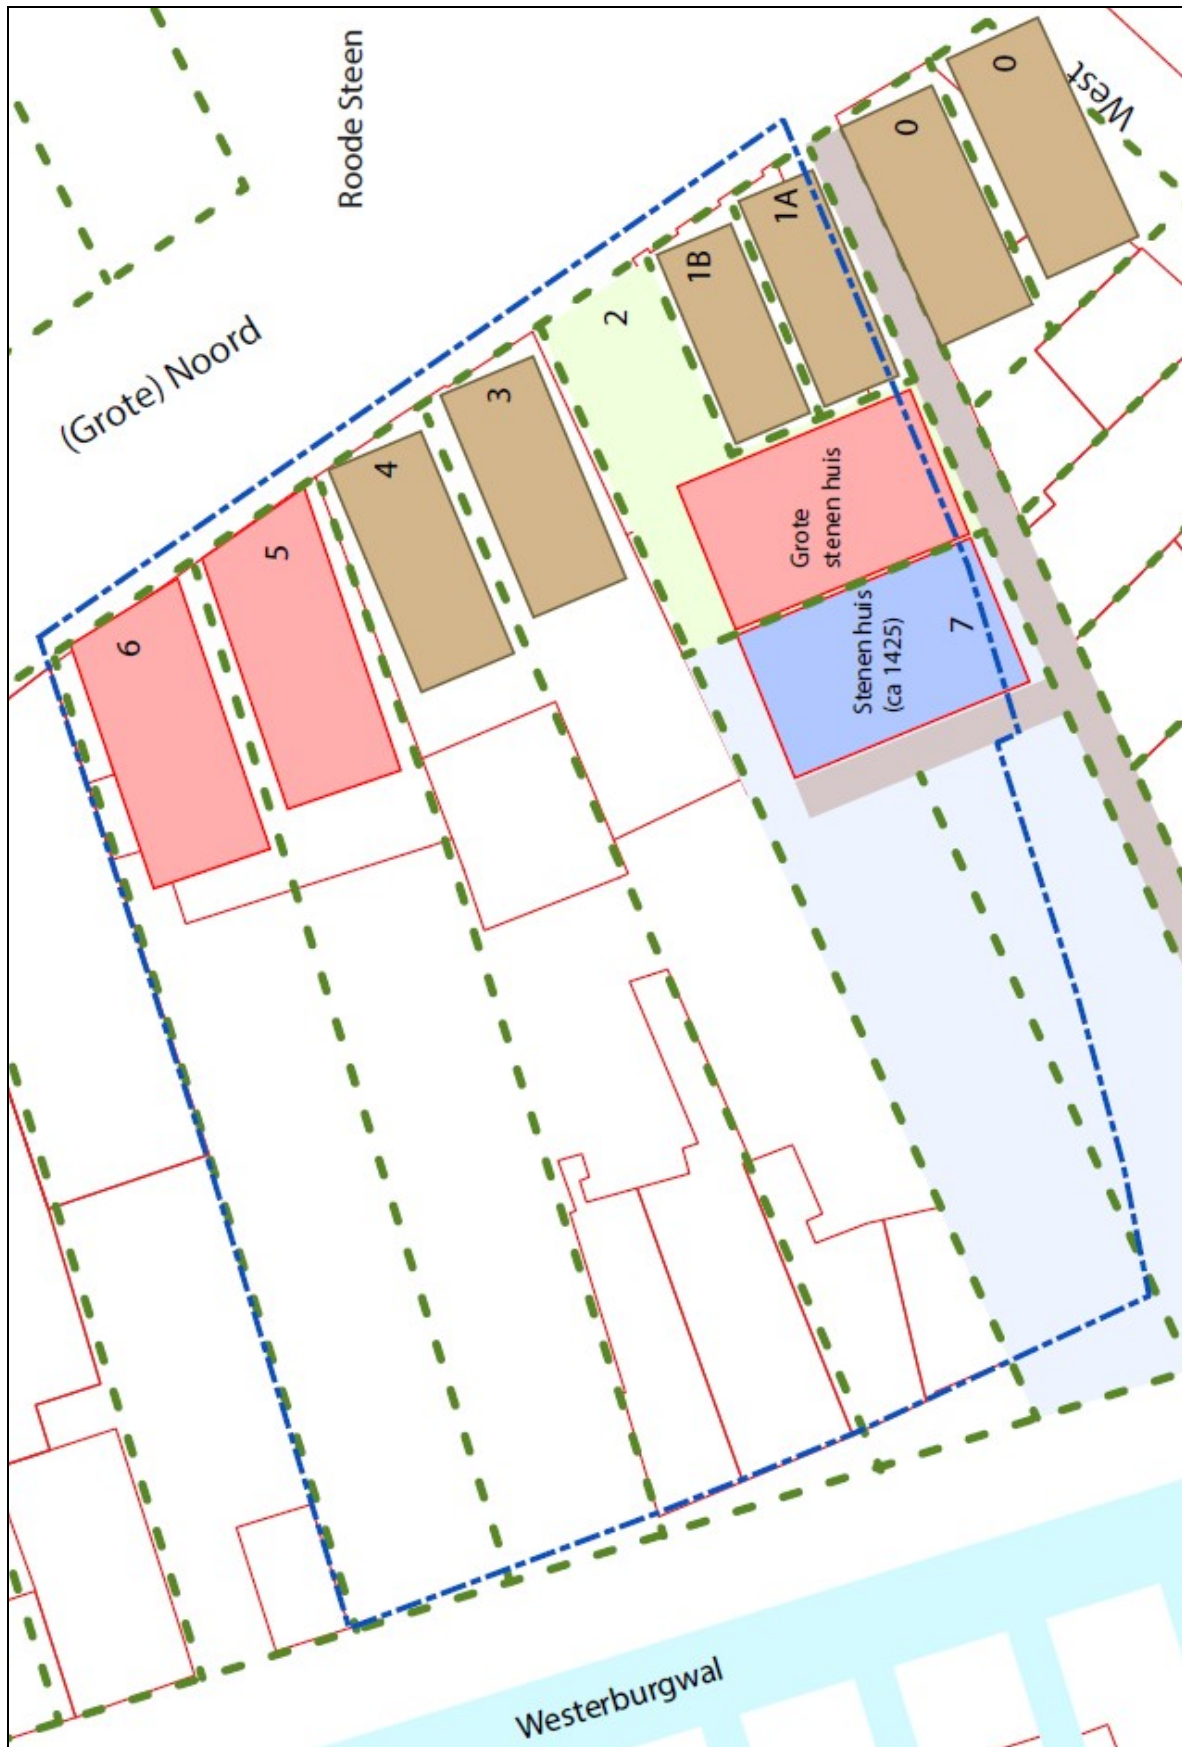
Reconstructie van de situatie rond 1425 binnen het plangebied (blauwe stippellijn).  
 Schaal 1:400, het noorden is links. Rode lijnen=huidige bebouwing; Blauw=water;  
 Nummers=perceelsnummers; Groene stippellijn=perceelsgrenzen; Bruin=houten  
 huizen; Rood=stenen huizen; Groen=erf. Grijs=Proostensteeg; Paars=Proostenhuis.

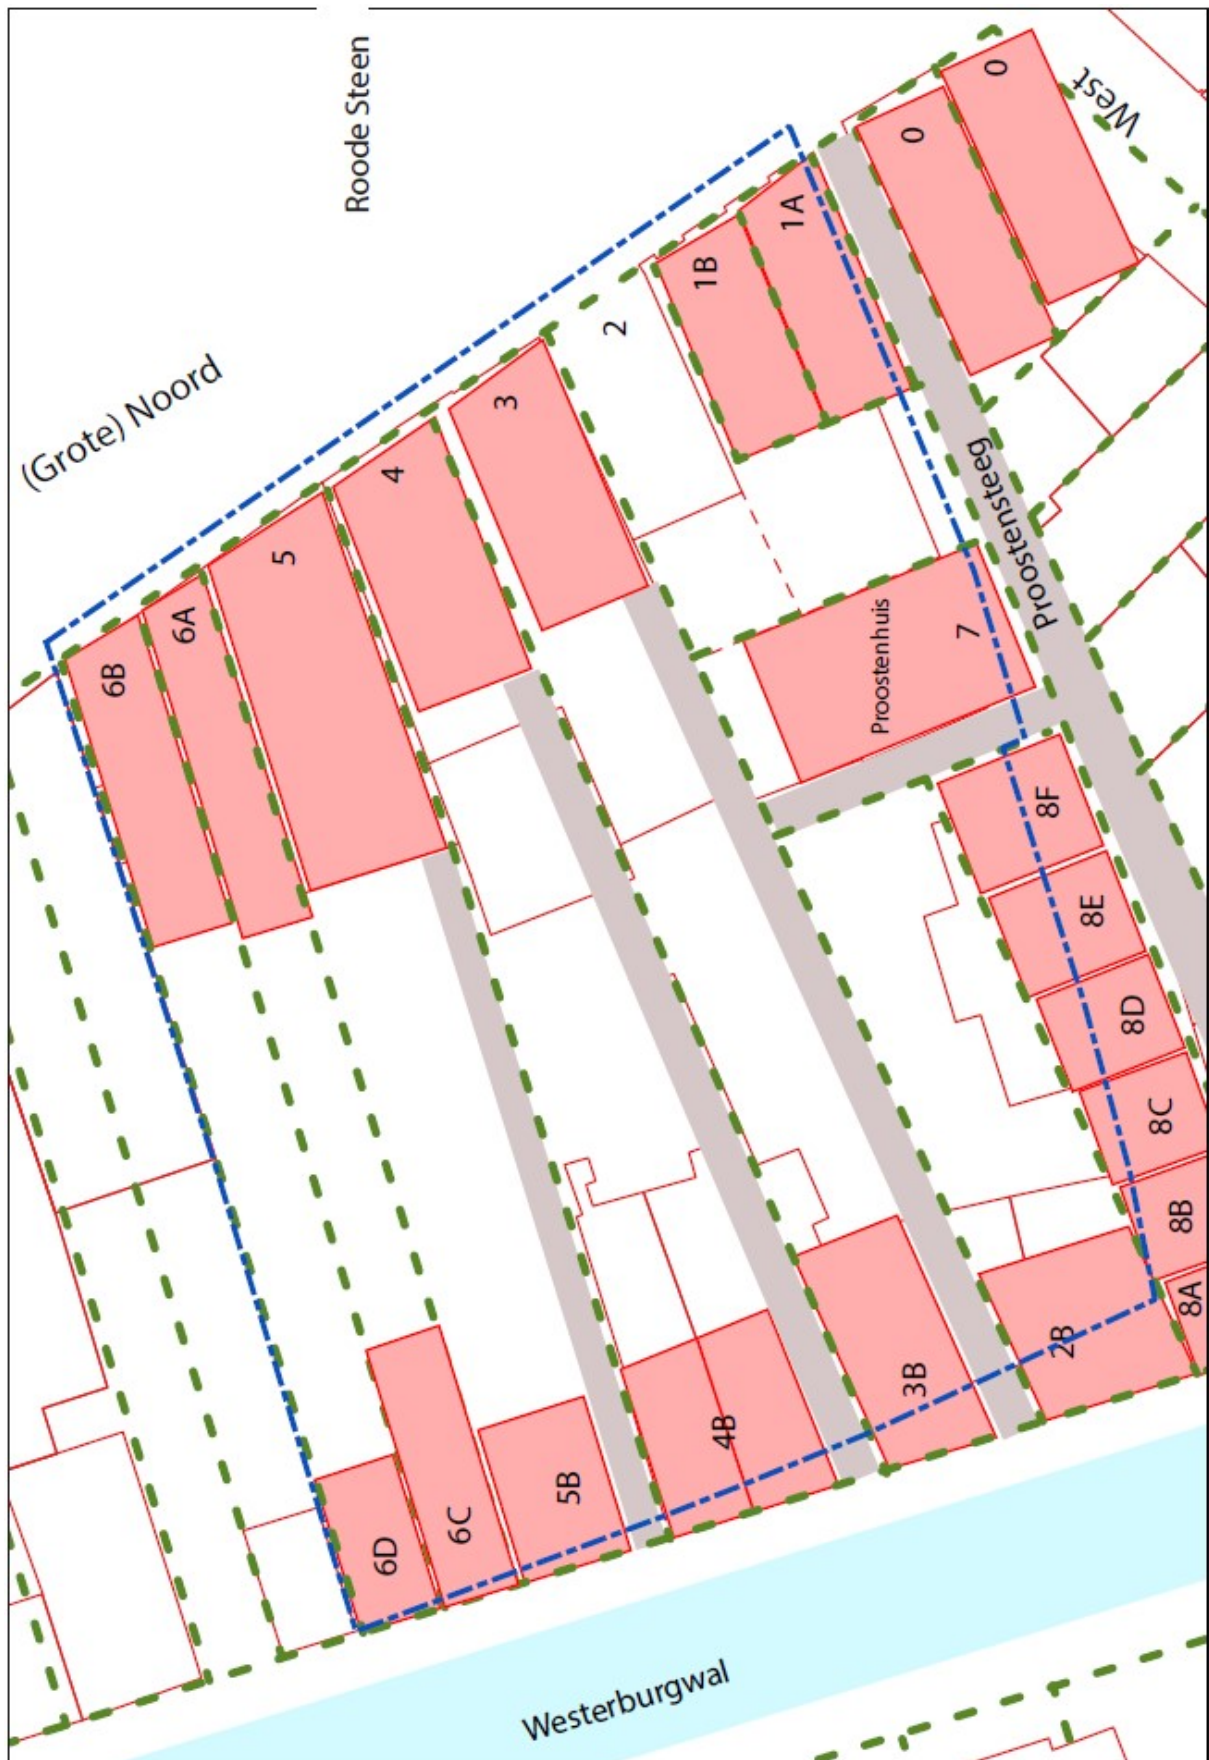
Reconstructie van de situatie rond 1560 binnen het plangebied (blauwe stippellijn). Schaal 1:400, het noorden is links. Rode lijnen= huidige bebouwing; Blauw=water; Nummers=perceelsnummers; Groene stippellijn=perceelsgrenzen; Rood=stenen huizen; Grijs=Proostensteeg.
