| | <p align="center"><b>PROGRAMMA VAN EISEN<br/>LANDBODEMS</b><br/>Westfries Museum, Hoorn</p> | | | |
| <b>Projectnaam</b> | Hoorn – Westfries museum | | | |
| <b>Projectnummer</b> | 529 | | | |

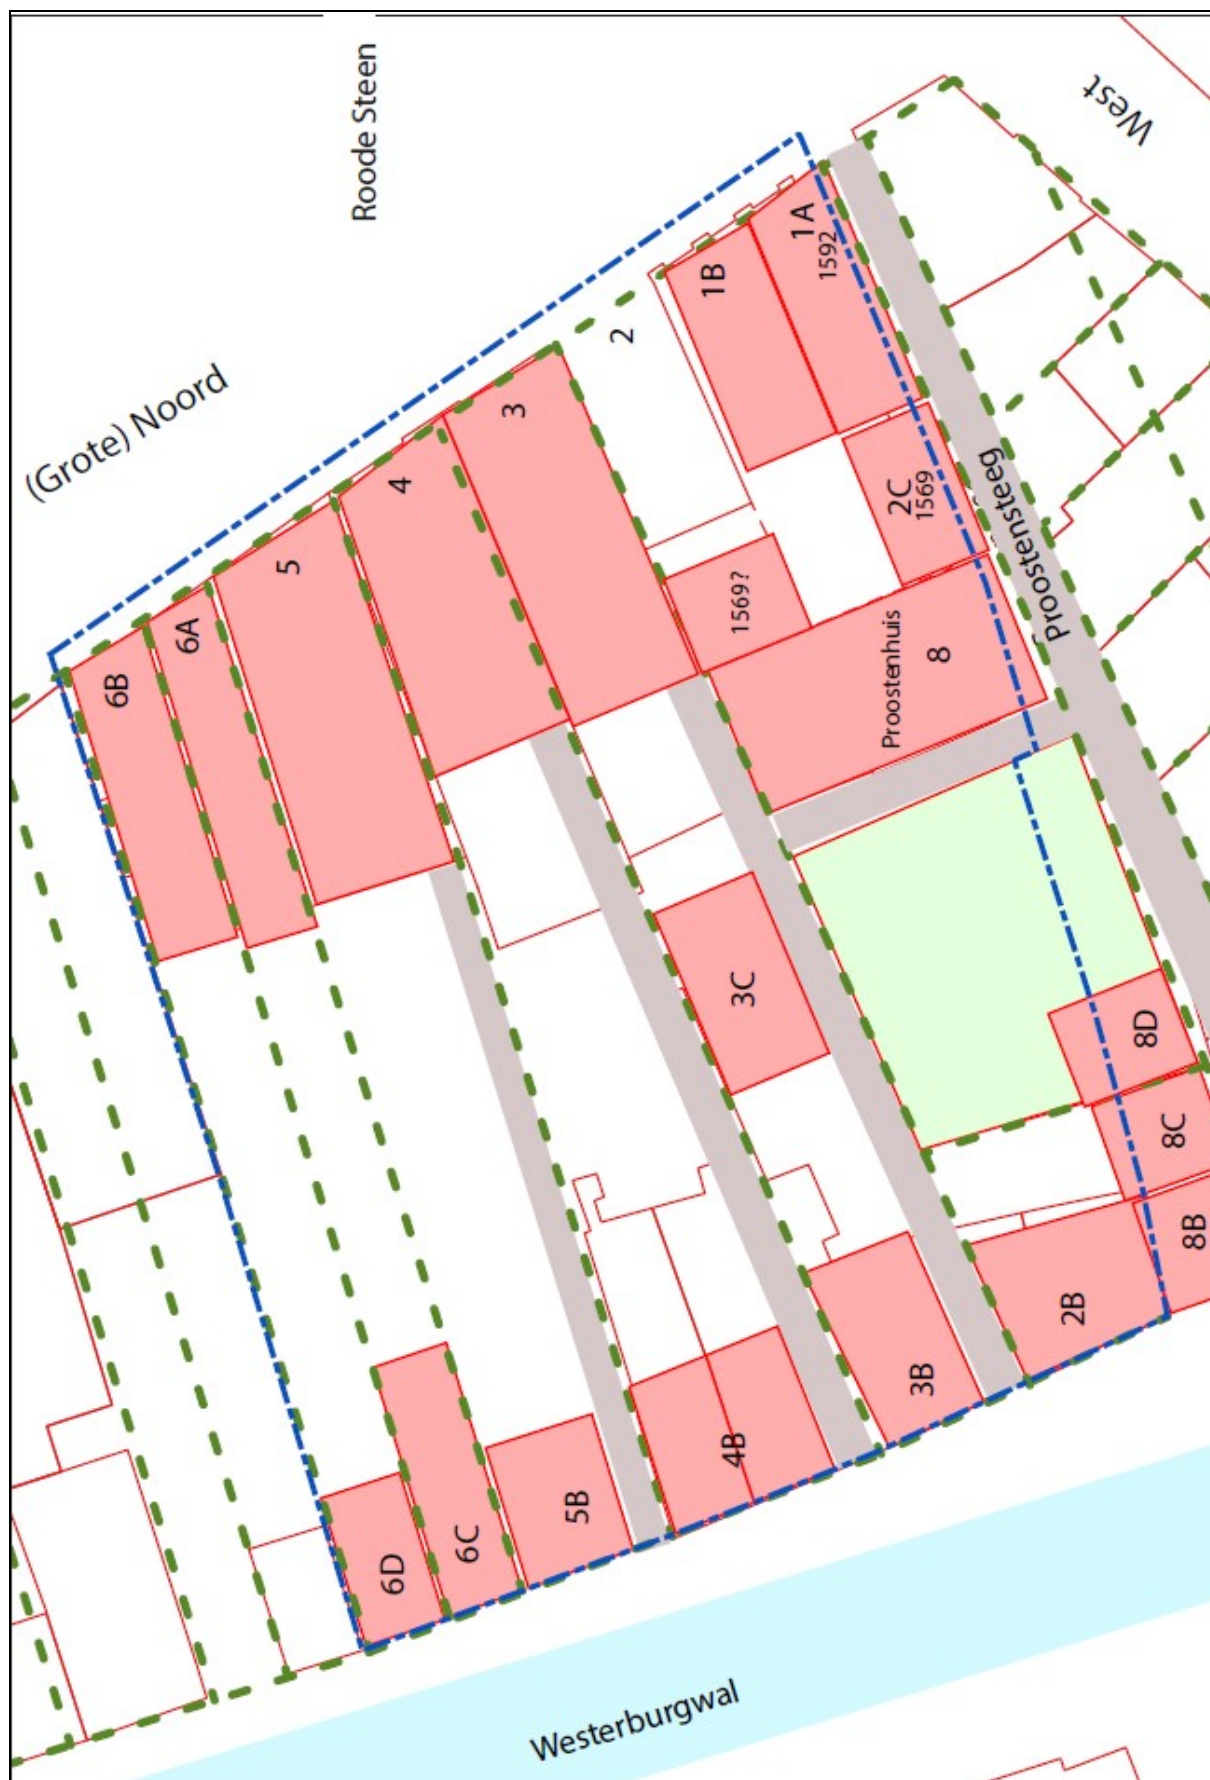
Reconstructie van de situatie rond 1600 binnen het plangebied (blauwe stippellijn). Schaal 1:400, het noorden is links. Rode lijnen= huidige bebouwing; Blauw=water; Nummers=perceelsnummers; Groene stippellijn=perceelsgrenzen; Rood=stenen huizen; Grijs=paden/stegen (o.a. Proostensteeg).

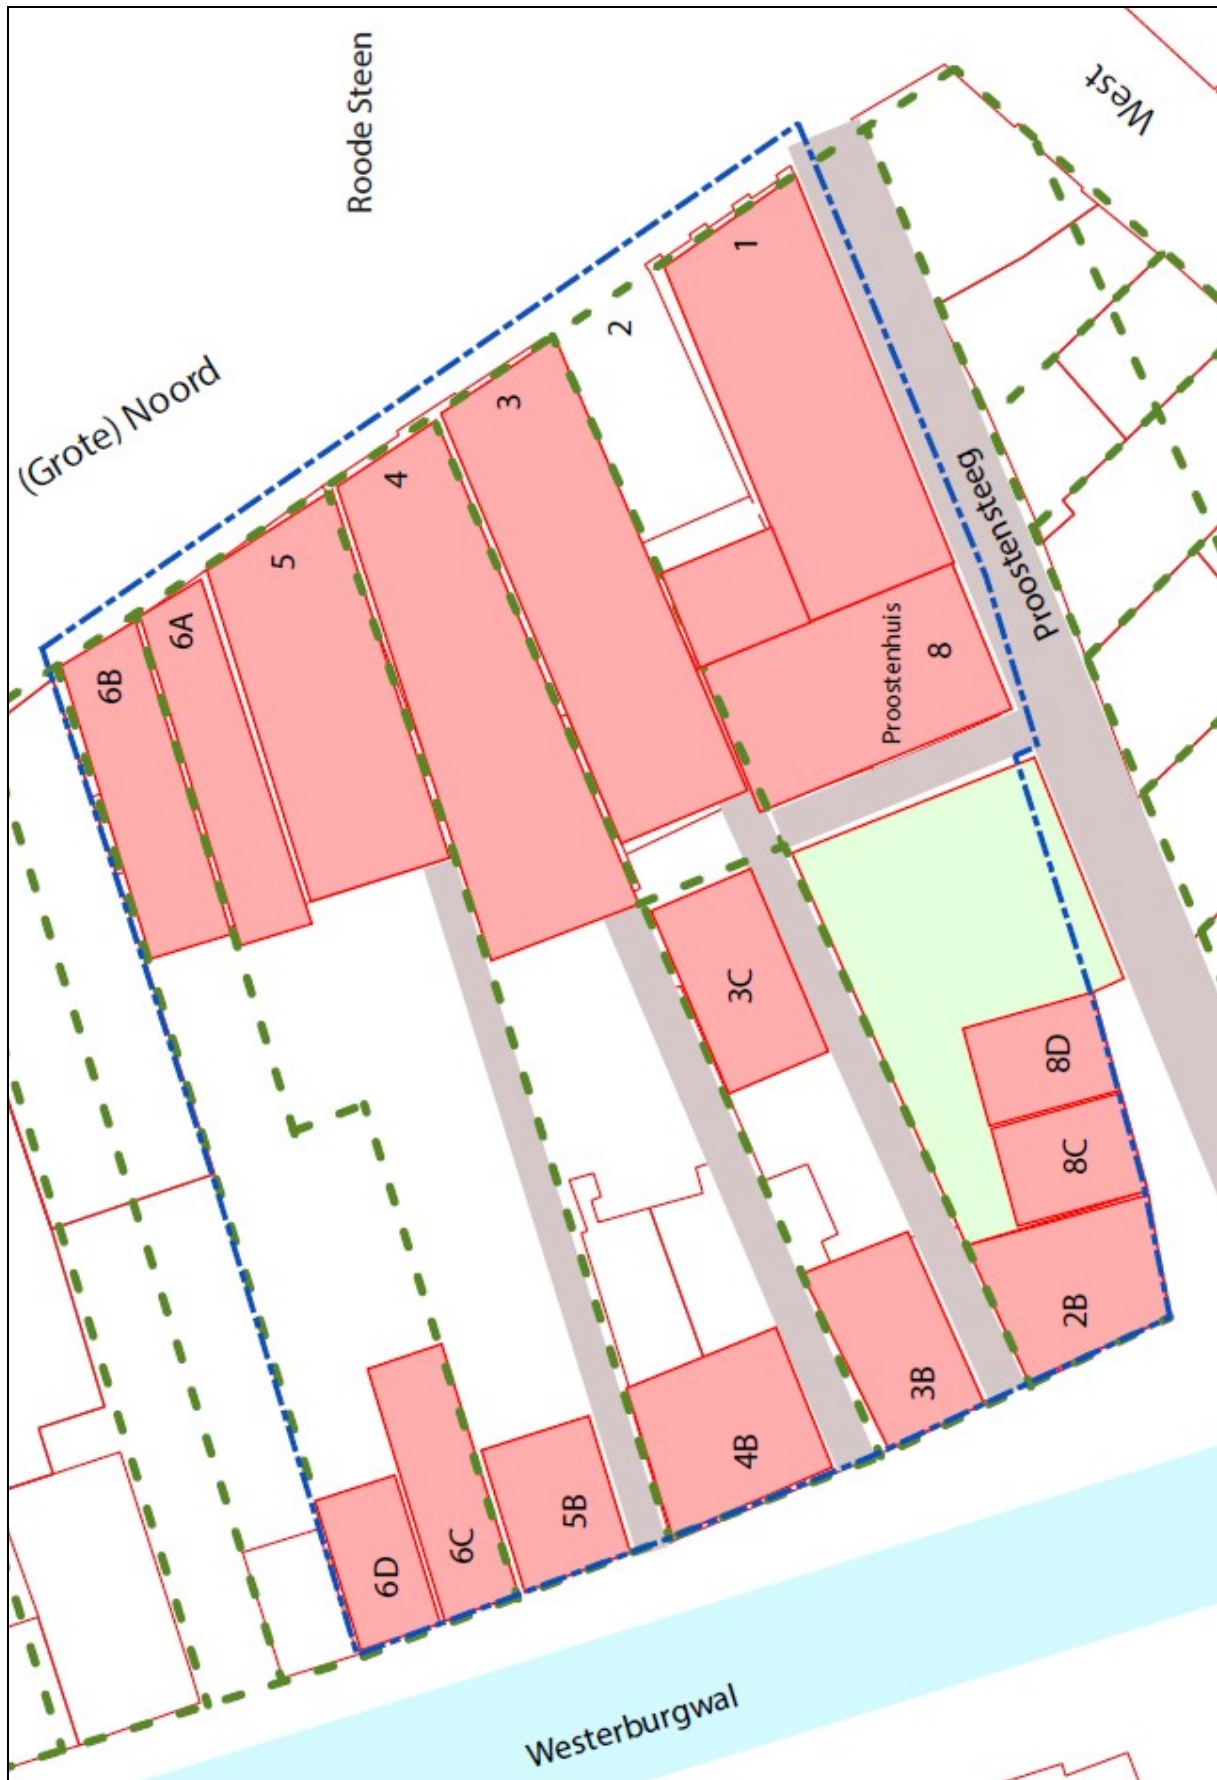
Reconstructie van de situatie in 1632 binnen het plangebied (blauwe stippellijn). Schaal 1:400, het noorden is links. Rode lijnen=huidige bebouwing; Blauw=water; Nummers=perceelsnummers; Groene stippellijn=perceelsgrenzen; Rood=stenen huizen; Grijs=paden/stegen (o.a. Proostensteeg).

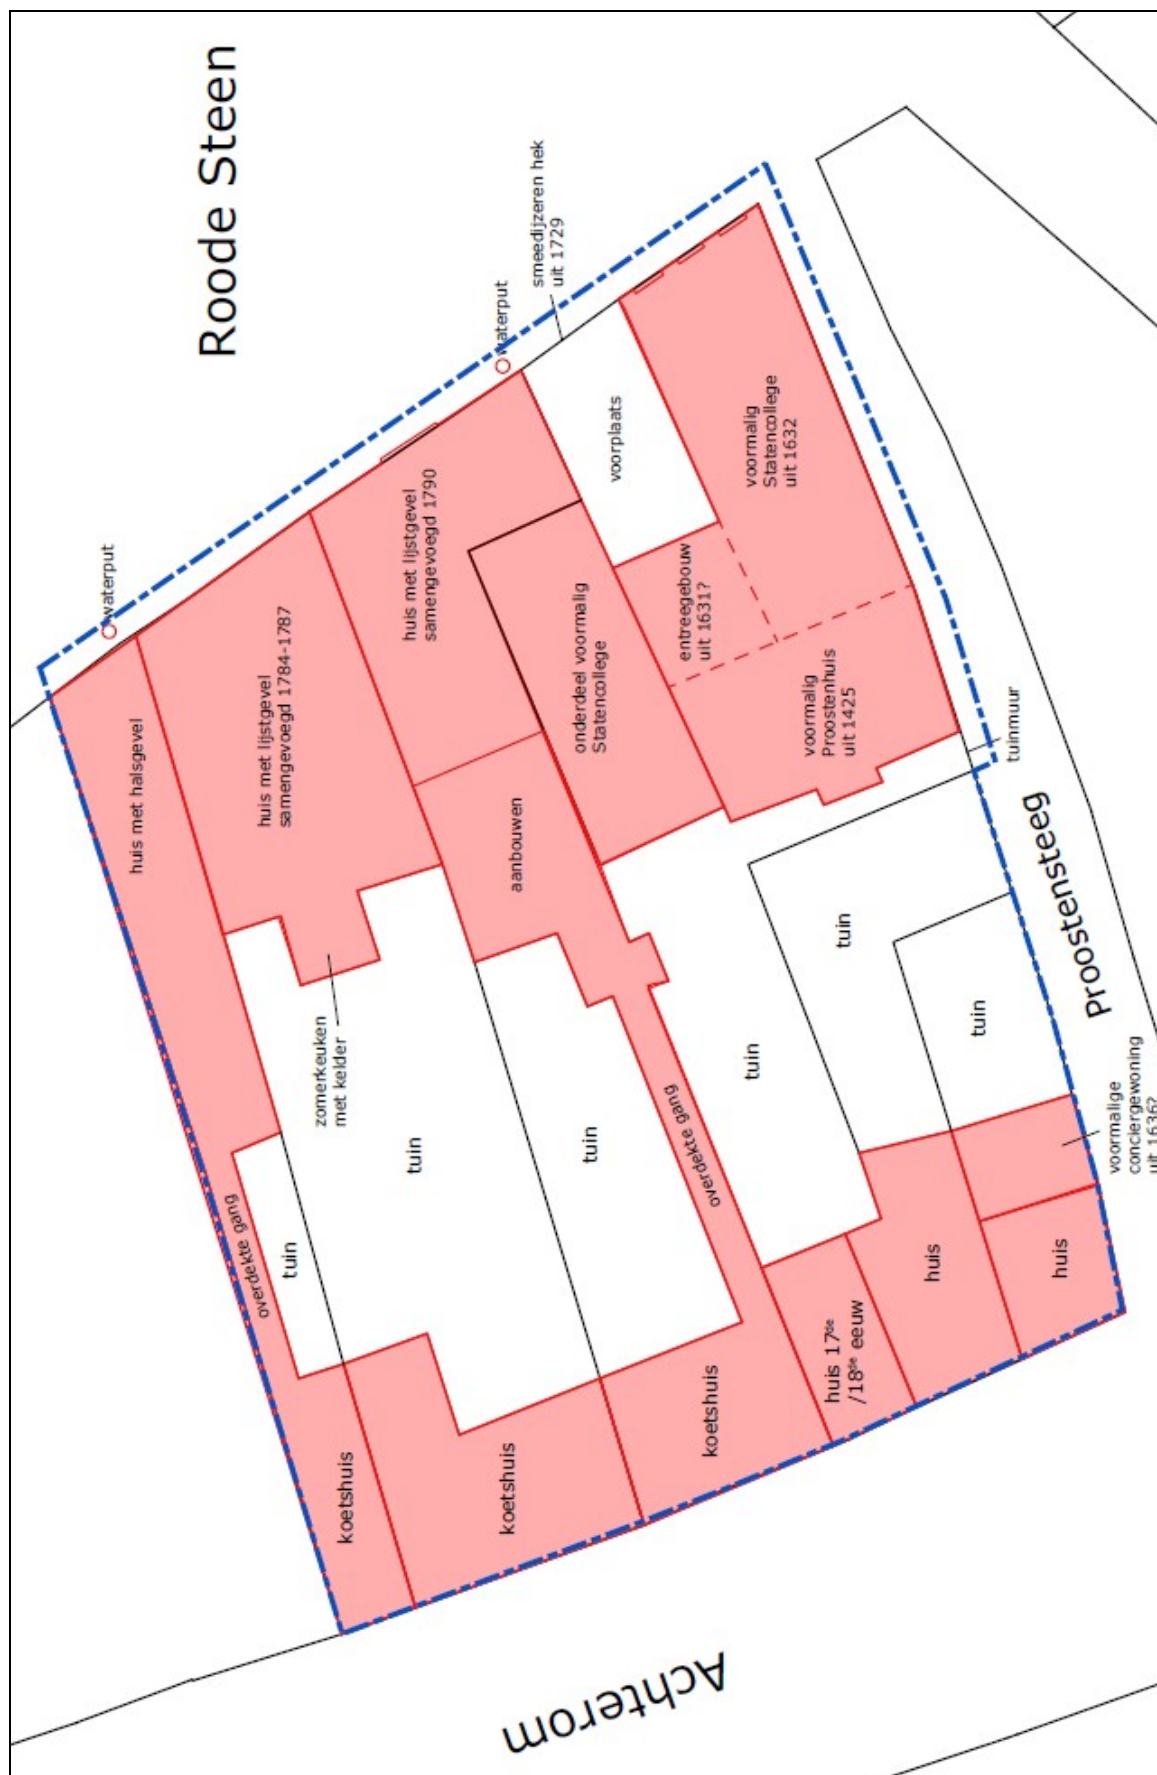
De situatie in 1823 binnen het plangebied (blauwe stippellijn). Schaal 1:400, het noorden is links.

De situatie in 1823 is nauwkeurig bekend van de oudste kadastrale kaart uit dat jaar. Daarna zijn de wijzigingen in de bebouwing te volgen in het kadaster.

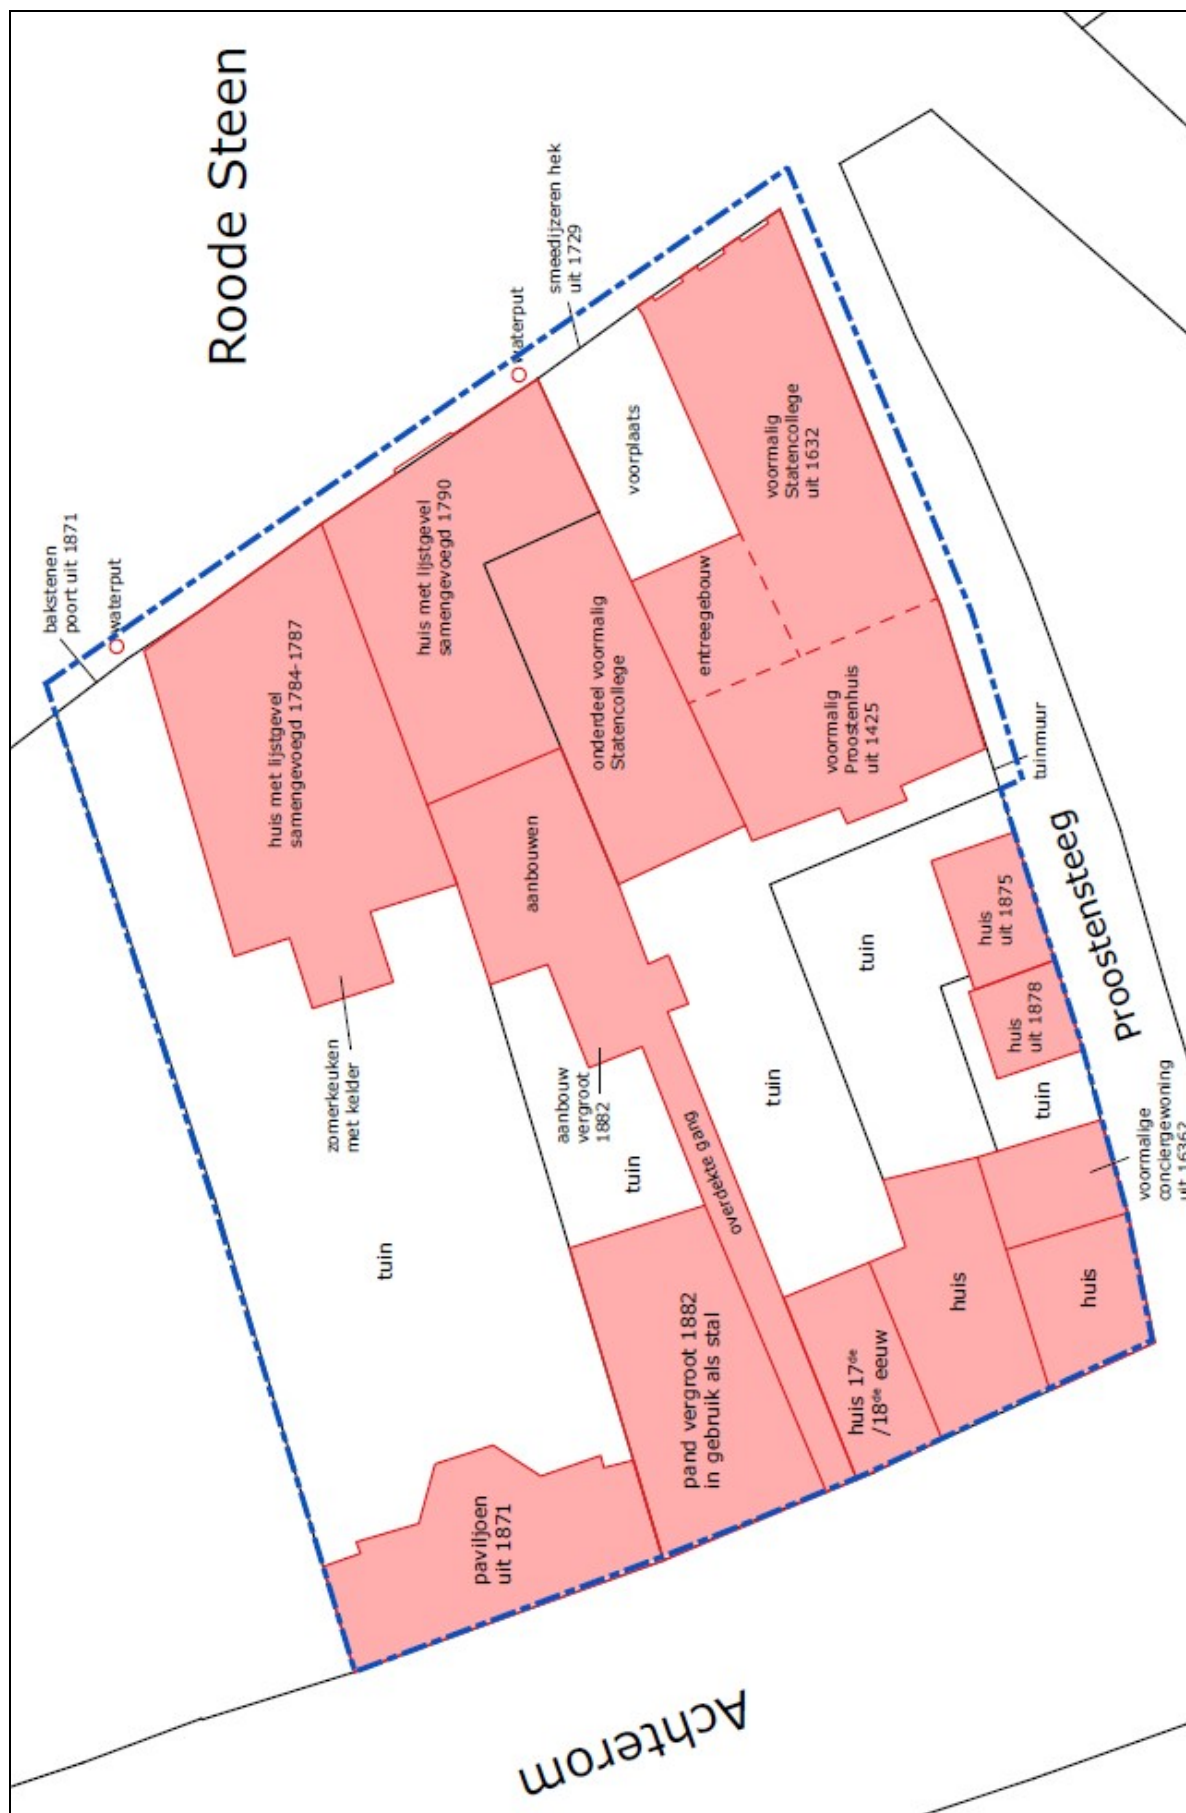
*De situatie in 1885 binnen het plangebied (blauwe stippellijn). Schaal 1:400, het noorden is links.*

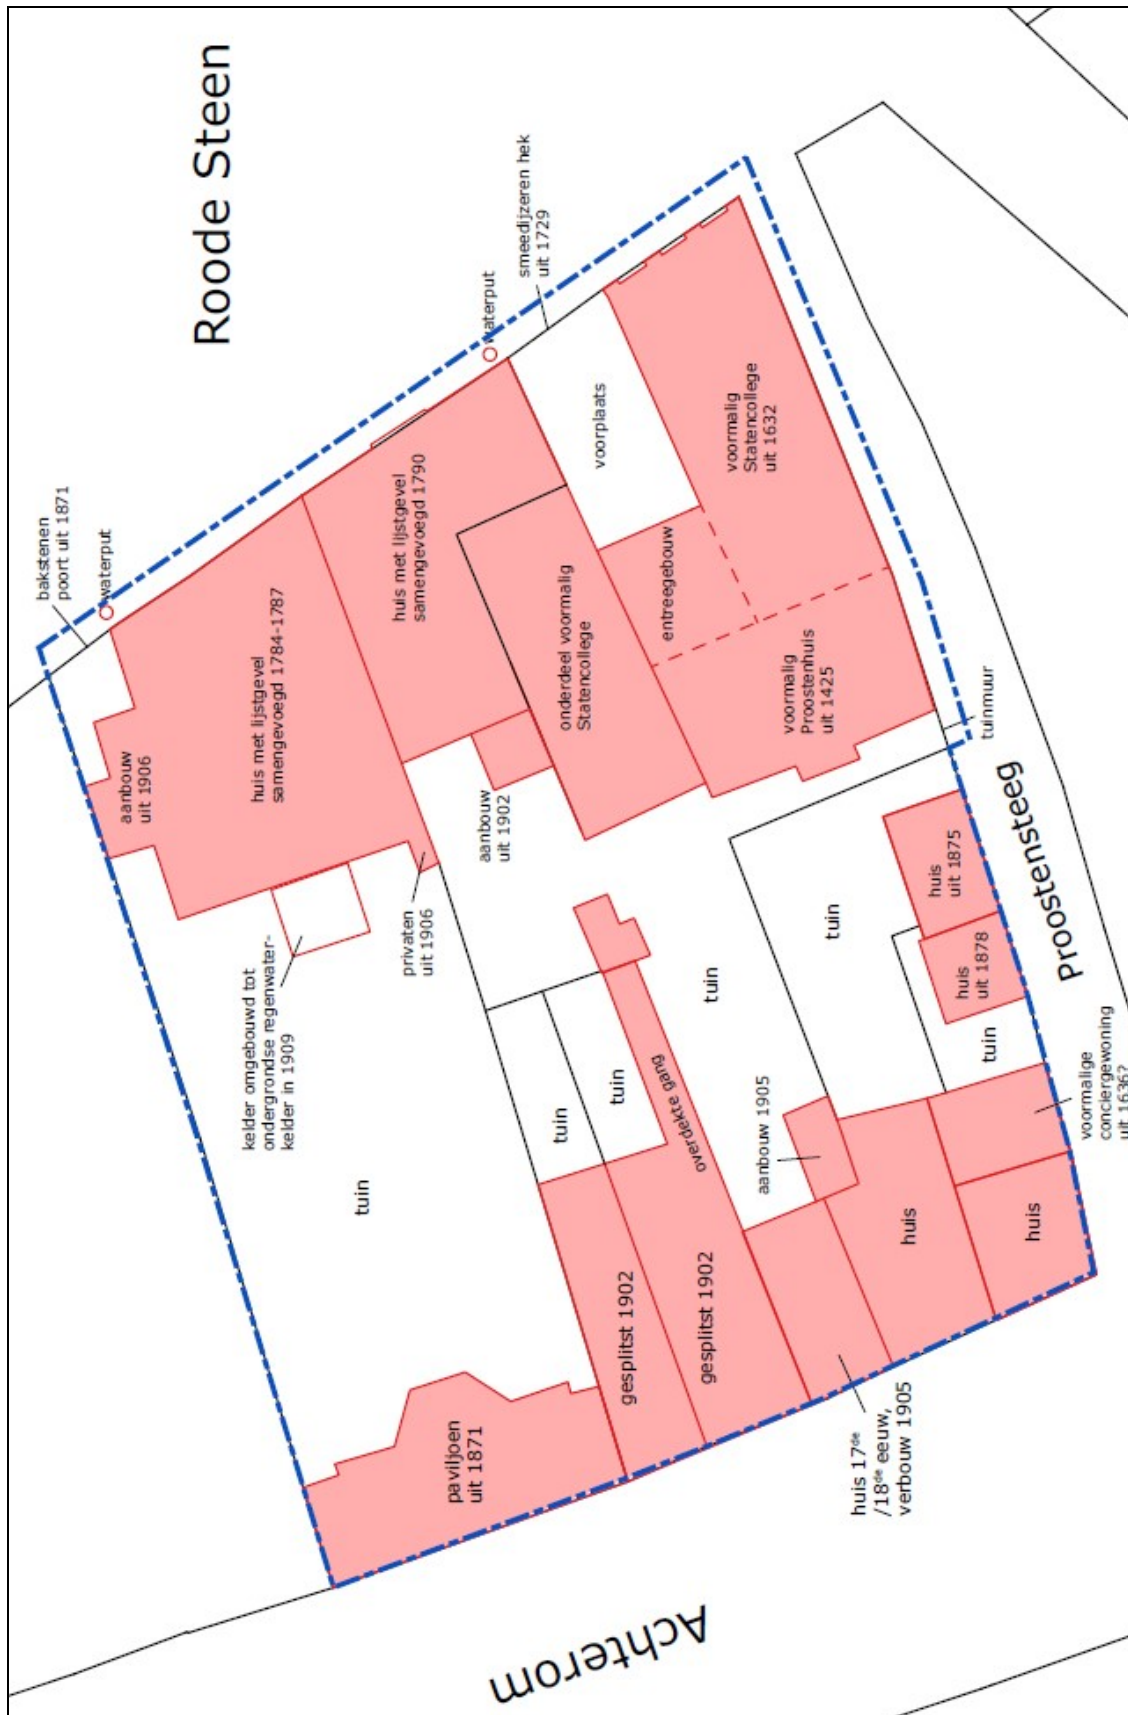
*De situatie in 1910 binnen het plangebied (blauwe stippellijn). Schaal 1:400, het noorden is links.*

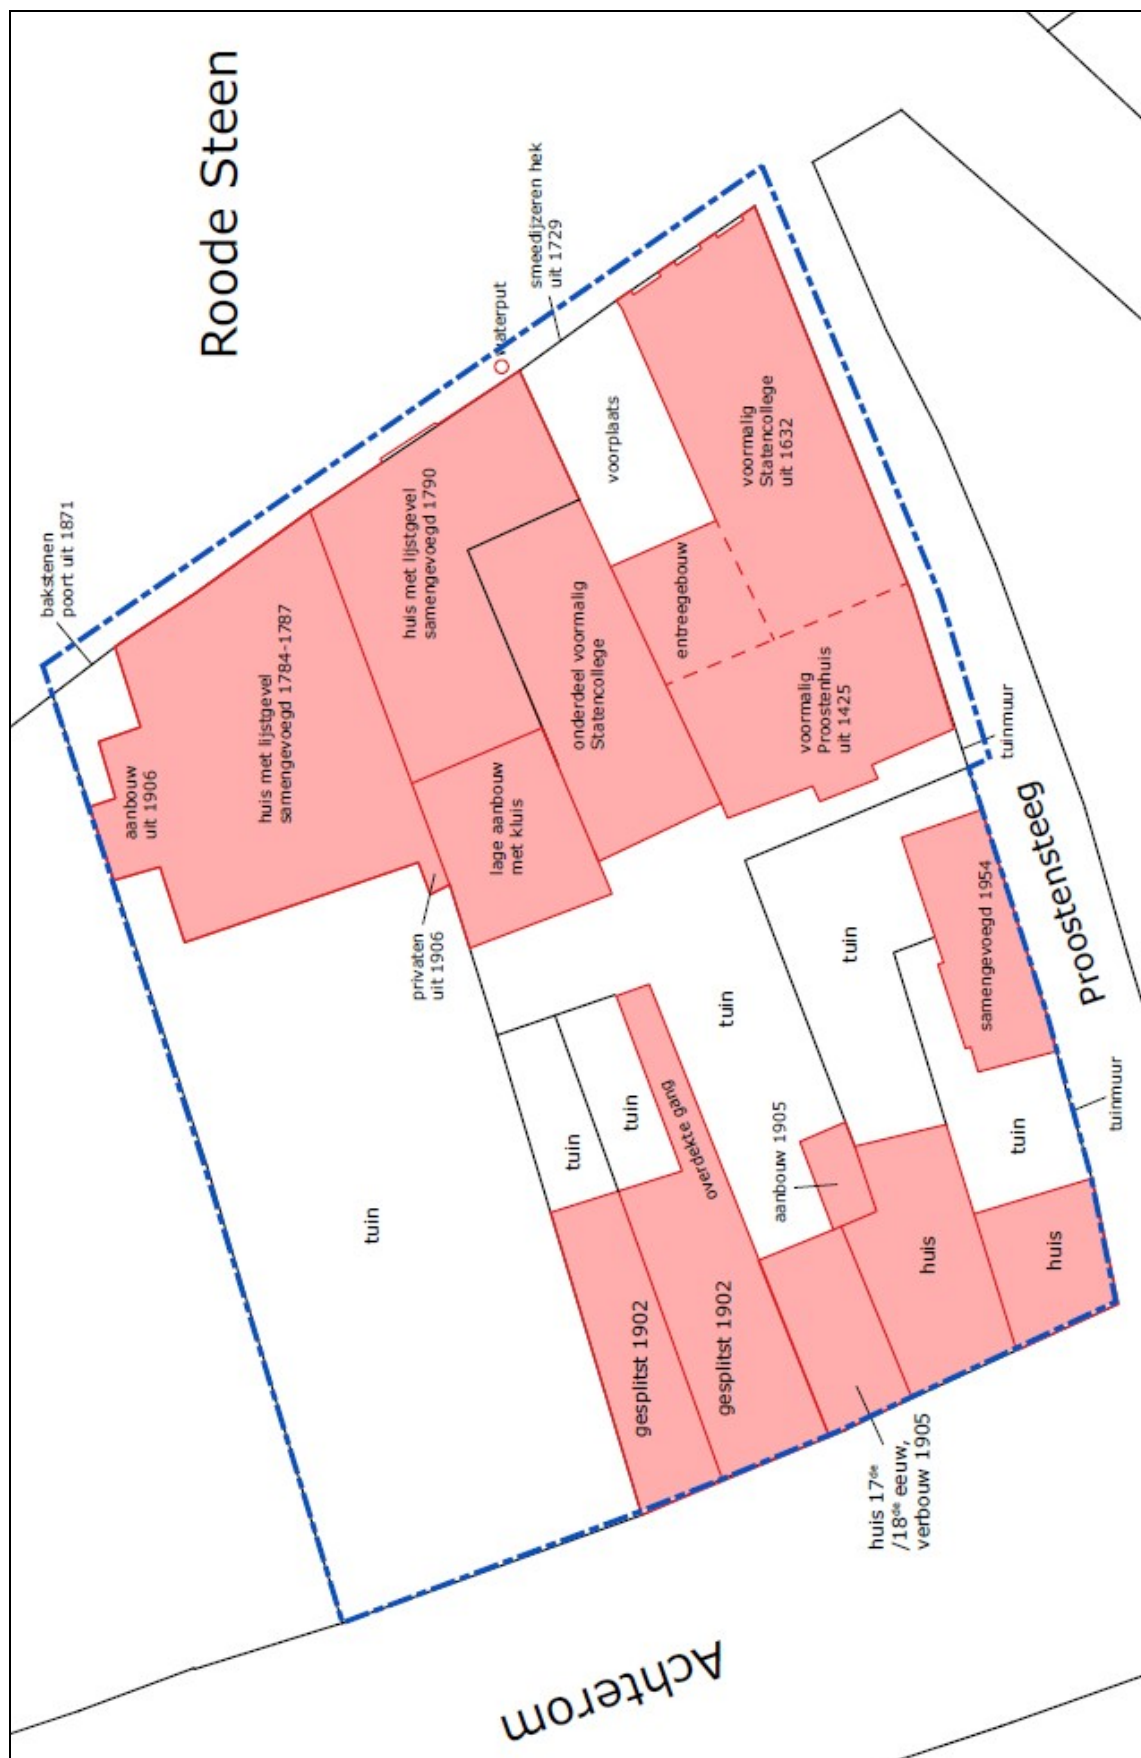
De situatie in 1955 binnen het plangebied (blauwe stippellijn). Schaal 1:400, het noorden is links.
