### Restauratievisie houten wand in koegang.

project: Herontwikkeling Boerderij Buitenrust Westerblokker 159

onderwerp: wandaanzicht koestal

22072 C 400

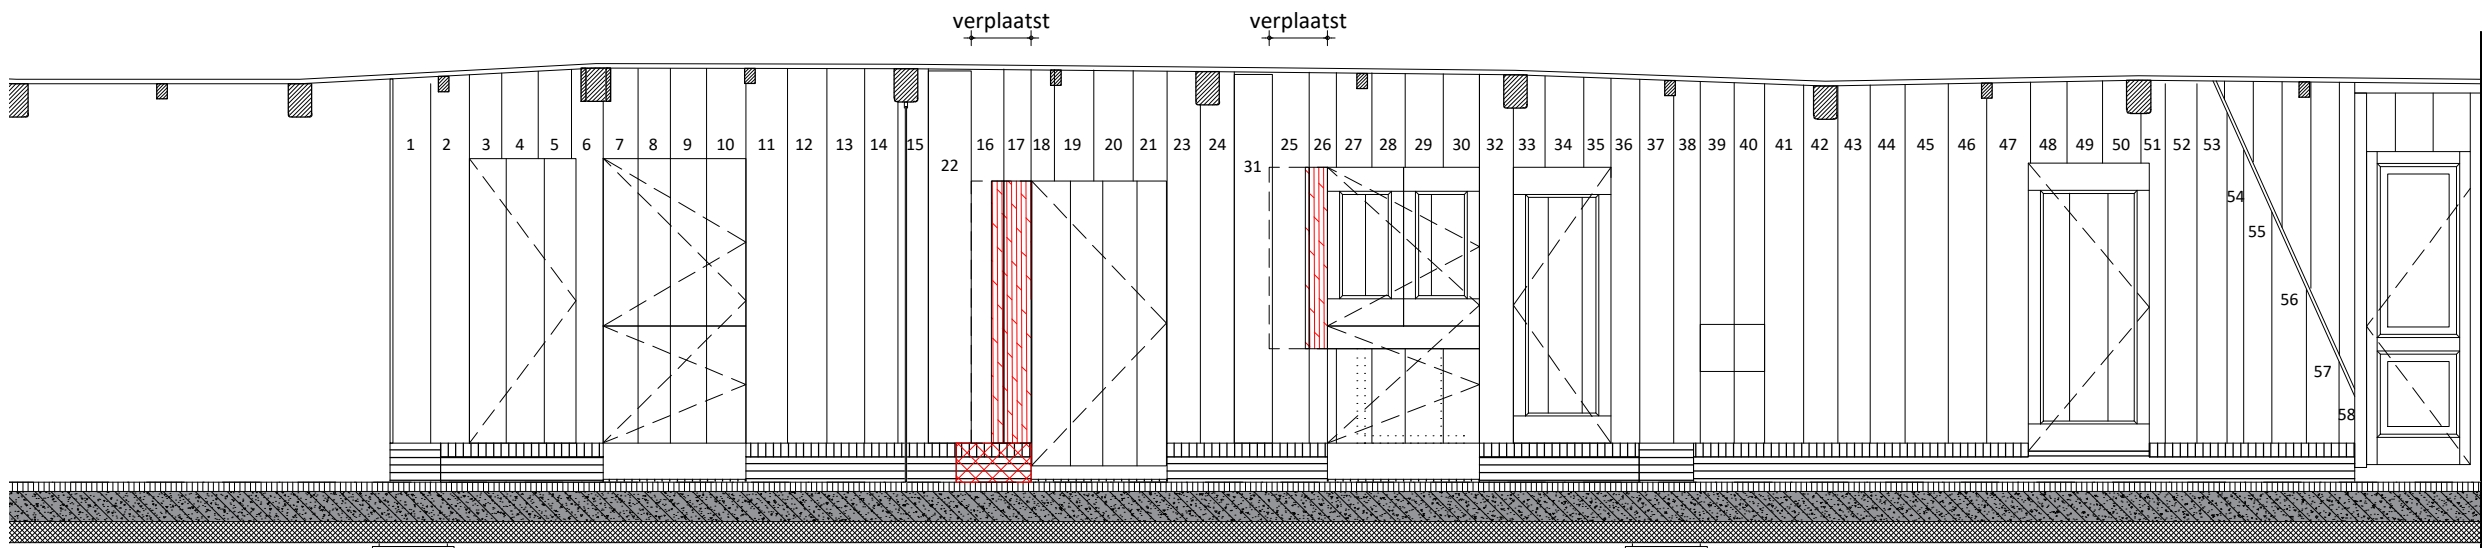
aanzicht nieuw

bestaande kast  
behouden maar  
minimaliseren  
bestaande houten  
delen hergebruiken

nieuwe deur uitvoeren als staldeur  
metselwerk op kopse kanten  
inboeten  
drempel uitvoeren als rollaag

bestaande deur naar hooischuur,  
verplaatsen  
tevens is het houten deel wat niet  
origineel is vervangen door een  
vast deel die aansluit op deel 17,  
waardoor de deur iets smaller is  
geworden  
houten deel 22 is volledig  
herplaatst zodat deze niet  
verlaagd hoeft te worden  
metselwerk op kopse kanten  
inboeten  
drempel uitvoeren als rollaag

bestaande "deuren" bedstede verplaatsen.  
houten deel 31 is volledig herplaatst  
zodat deze niet verzaagd hoeft te worden.  
onder de luiken zit een deurtje in een half  
kader, deze delen koppelen tot 1 deur  
uitvoeren als staldeur  
metselwerk op kopse kanten inboeten  
drempel uitvoeren als rollaag  
bestaande deuren bedstede koppelen tot 1  
deur

De koegang wordt opgedeeld in 2 groepen voor een kinderdagverblijf met een scheidingswand die de houten wand van het vierkant volledig zichtbaar laat.  
De besloten functies zijn gesitueerd binnen het vierkant. Ten behoeve van deze functies zijn 3 doorgangen in de houten wand gewenst.  
Ten behoeve van de gewenste doorgangen wordt aansluiting gezocht bij de bestaande sparings in de houten gevel.  
Om de wand te richten zullen de bestaande houten delen genummerd en verwijderd worden. De houten delen zullen hergebruikt worden, indien technisch noodzakelijk zullen deze hersteld worden.  
Ten behoeve van de gewenste doorgangen zullen de bedstededeuren 1 deel verplaatst en verlengd worden. De bestaande toegang naar het vierkant zal 1 deel verplaatst worden. De bestaande kast aan de noordzijde van het vierkant zal verkleind worden ten behoeve van het nieuwe gebruik. Naast de kast zal een nieuwe deur van de houtenwand delen gemaakt worden.

De deur naar de hooischuur wordt verplaatst maar blijft in de hooischuur uitkomen en behoudt zijn originele "functie". De deuren van de bedstede blijven in de bedstede uitkomen, de contour van de bedstede blijft afleesbaar.

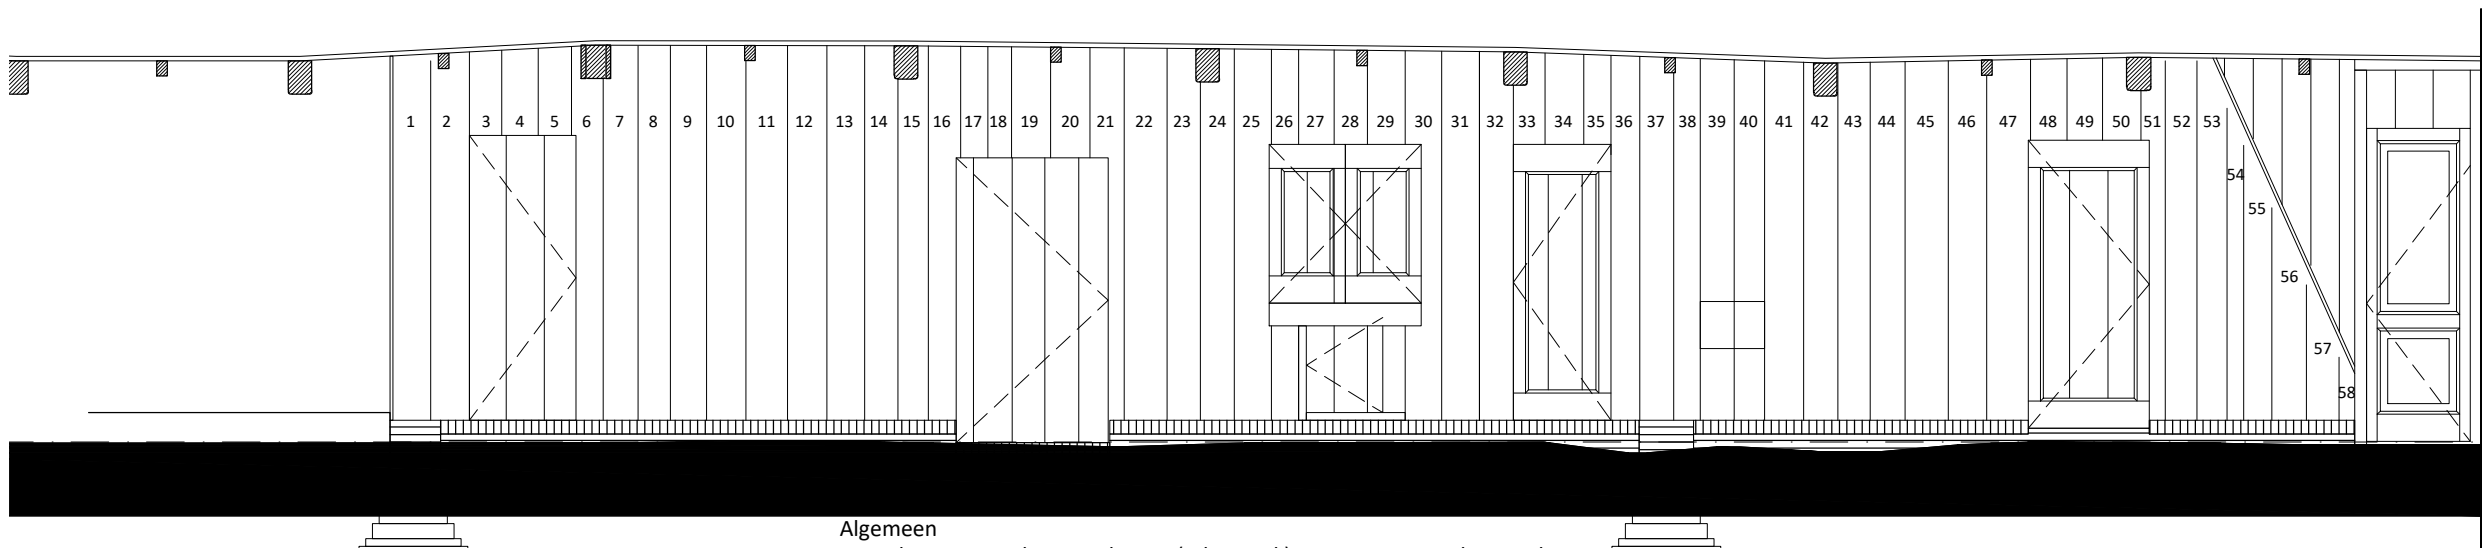
aanzicht bestaand

- houten wanden met deuren (schotwerk) met monumentale waarde
- hang- en sluitwerk is niet meer origineel en zit niet meer op de originele plaats, deze vervangen
- deuren en schotwerk plaatselijk herstell en deuren gangbaar maken.
- schotwerk ter plaatse van de hooischuur (vierkant) is aangetast door insecten (houtworm) deze dienen schoongemaakt en behandeld te worden. Behandeling dient uitgevoerd te worden door een gespecialiseerd bedrijf
- ijzerwerk, nagels etc. verwijderen
- houten delen demonteren, nummeren en vastleggen op tekening.
- uitgenomen stenen hergebruiken!
- uitbuiken van het schotwerk zoveel als mogelijk weer richten, dit hangt samen met het richten van het vierkant en herstellen van de houtverbindingen.
