Rapportage

AANVULLEND MILIEUKUNDIG BODEMONDERZOEK  
OP EEN LOCATIE AAN DE  
KEUCHENIUSSTRAAT 18 TE  
HUIZEN

Opdrachtnummer: B-7264/110

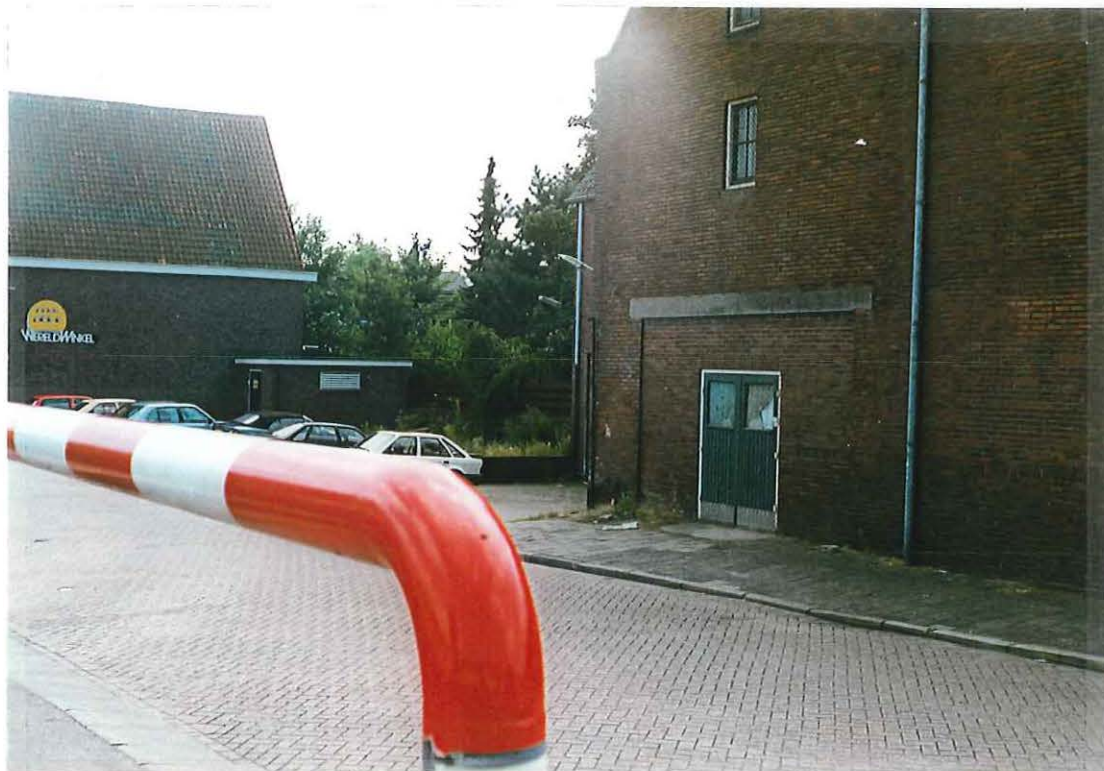
Zijde Keucheniusstraat, ingang van voormalige garage (dichtgezette ingang) en ontluuchtingspijp van olietank (op hoek van voormalige garage).

- In 1953 heeft de kaashandel een eerste hinderwetvergunning gekregen. Op de tekening die bij de vergunning behoort zijn geen ondergrondse brandstoftanks aangegeven. Mogelijk waren deze tanks op dat tijdstip nog niet geïnstalleerd.
- Op 14 februari 1961 is aan G. en J. Schaap een bouwvergunning verleend voor de verbouwing van de garage (de zuidelijke helft van het gebouw dat haaks op de Keucheniusstraat staat) tot kaaspakhuis. Bij de verbouwing heeft de gevel van dit deel van het gebouw het huidige uiterlijk gekregen. Boven de huidige ingang is nog een betonnen balk zichtbaar die de bovenkant van de eerdere toegangsdeur vormde (zie foto's in de bijlage).

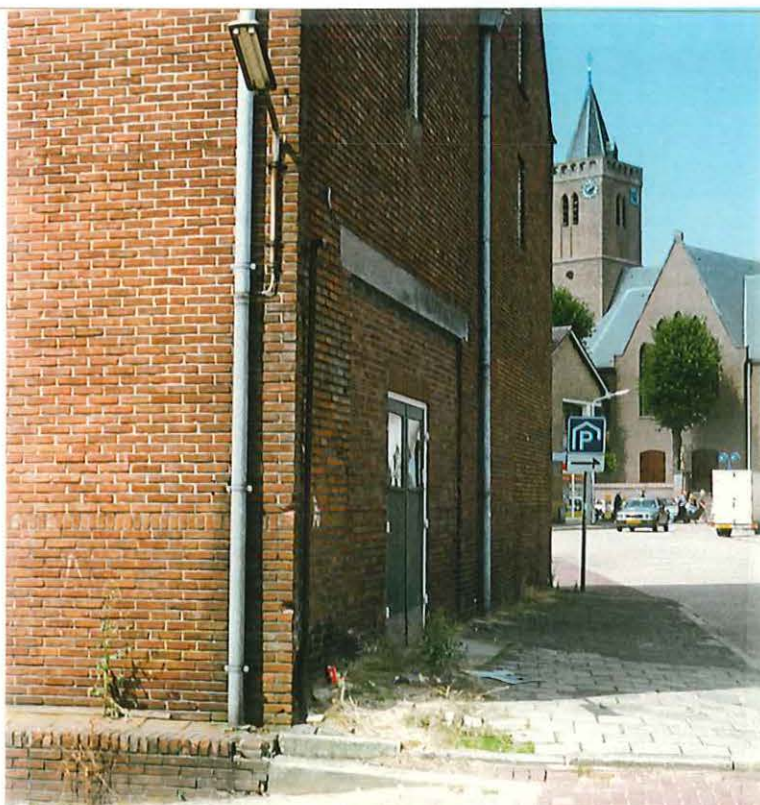
Zijde Keucheniusstraat; ontluchtspijp van ondergrondse tank

- Tijdens een gemeentelijke inventarisatie van ondergrondse tanks is in 1984 door Gebr. Schaap gemeld dat 2 ondergrondse brandstoftanks aanwezig maar niet meer in gebruik waren.

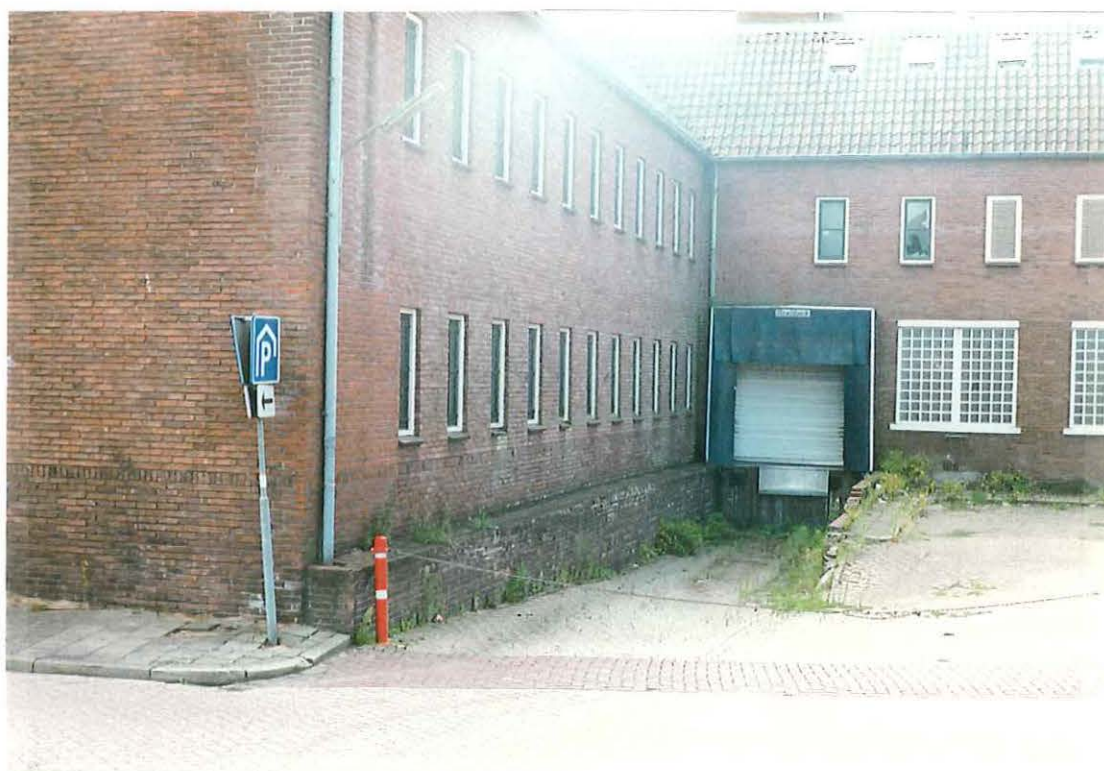
Zijde Keucheniusstraat; het noordelijke laad-platform (let op verdiepte aanleg)

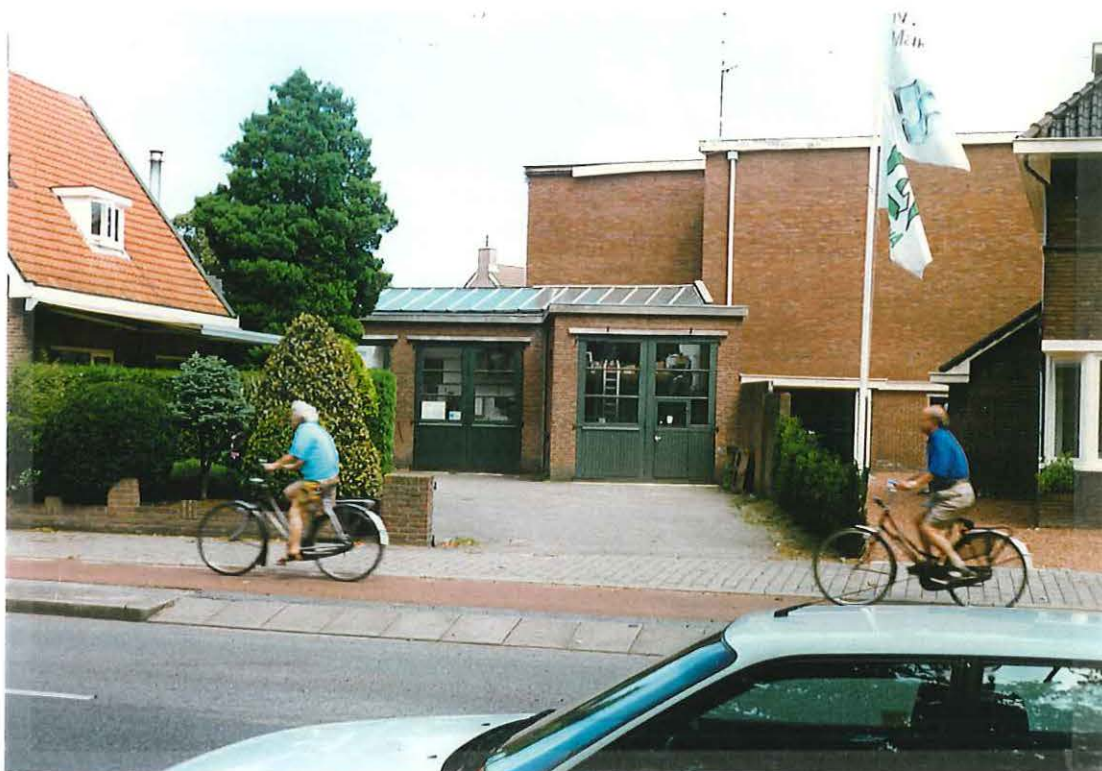
Zijde Ceintuurbaan 3; de voormalige verf-spuiterij tegen de perceelsgrens met het kaaspakhuis (het hoge gebouw op de achtergrond)

- nader onderzoek, in pandig en met name in de noordwesthoek, dichtbij de voormalige verfspuiterij, de voormalige carrosseriewerkplaats en het huidige garagebedrijf van Kwik-Fit (mogelijke verontreinigingen met brandstofproducten en / of oplos- en ontvettingsmiddelen).
- nader onderzoek rond de vul- en afleverpunten van de voormalige tanks (mogelijke verontreinigingen met brandstofproducten).

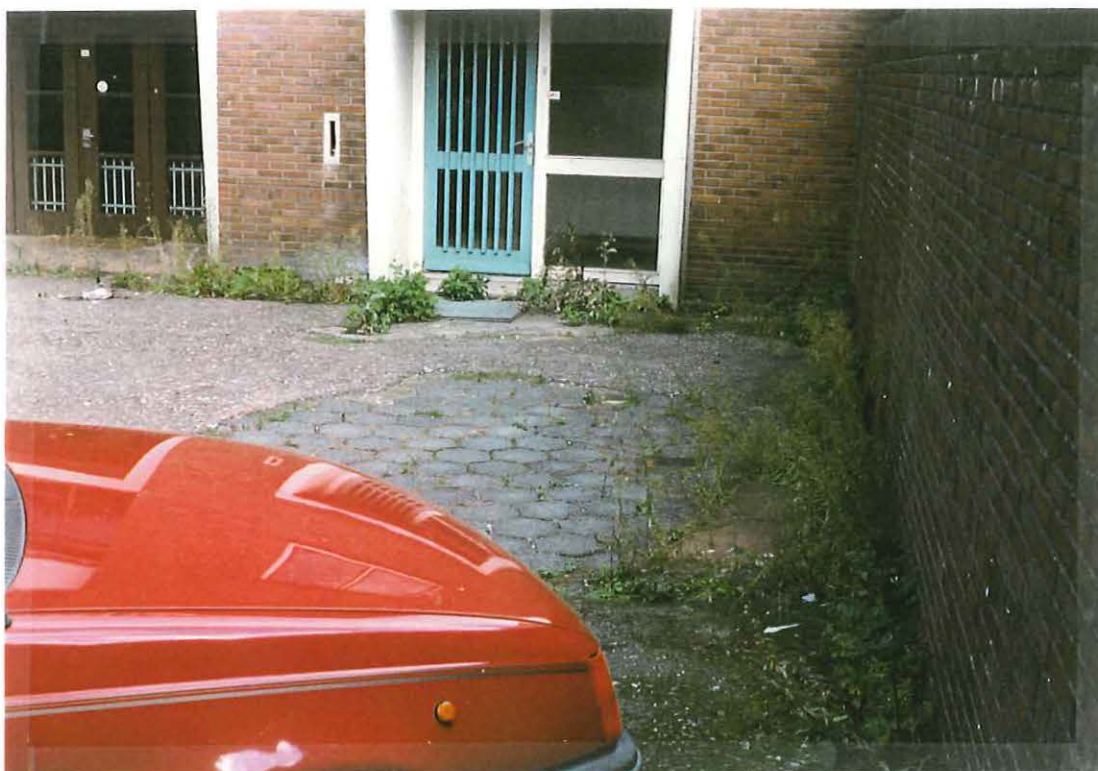
Zijde Ceintuurbaan; ligplaats van voormalige ondergrondse tank (betonklinkers in asfalt)

- Uit het bodemonderzoek dat door Grontmij uitgevoerd is (zie hoofdstuk 2.3) is de vroegere aanwezigheid van een tweede ondergrondse brandstoftank bekend. Deze tank, gelegen aan de zijde van de Ceintuurbaan 7, is enkele jaren geleden verwijderd. De plaats waar de tank gelegen heeft is nog duidelijk zichtbaar in de vorm van een met klinkers bestraat gedeelte in de asfaltverharding. Een KIWA-certificaat voor de verwijdering van de tank was niet aanwezig bij de gemeente Huizen.
