## ASBESTINVENTARISATIE

**"Loods"**

**Dijk 10, 1721AE  
te Broek op Langedijk**

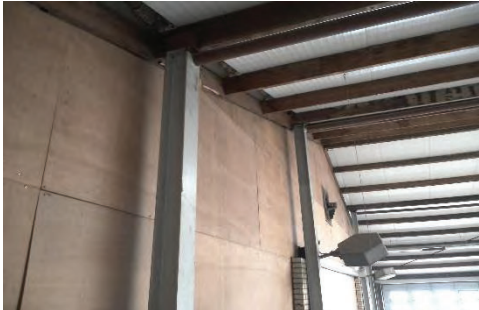
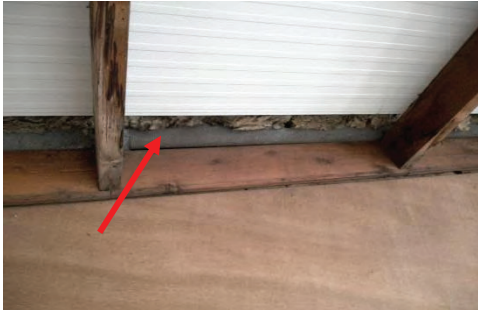
| Bronnummer | 78095-01 | ASBESTHOUDEND |
|---|---|---|
| Loods | | Golfplaat |

| Bronnummer | 78095-01 | ASBESTHOUDEND |
| Bron | Golfplaat | |
| Functie | Voormalige dakbedekking | |
| Analyseresultaten | 10-15% Chrysotiel | |
| Conditie | Licht beschadigd en niet verweerd | |
| Risicoklasse | 2 | |
| Opmerkingen | De golfplaten zijn aangetroffen tussen de vernieuwde daken. | |

| Bronnummer | 78095-01 | ASBESTHOUDEND |
|---|---|---|
| Verwijderingsmethode | Conform SMA-rt bijlage 1, sanering middels demontage | |
| Saneringsurgentie | Deze toepassing vormt, bij huidig gebruik, geen direct risico. | |

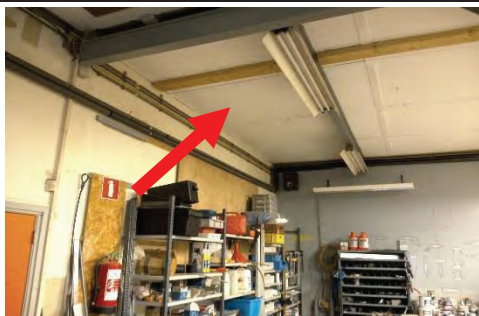
| Bronnummer | 78095-02 | ASBESTHOUDEND |
|---|---|---|
| Plaatmateriaal in werkplaats | Plaatmateriaal in werkplaats | |

| Bronnummer | 78095-02 | ASBESTHOUDEND |
| Bron | Plaatmateriaal | |
| Functie | Brandwering | |
| Analyseresultaten | 2-5% Chrysotiel | |
| Conditie | Licht beschadigd en niet verweerd | |
| Risicoklasse | 2 | |
| Opmerkingen | Het plaatmateriaal loopt in sommige ruimten boven de houtwolcementplaten door. | |

| Bronnummer | 78095-02 | ASBESTHOUDEND |
|---|---|---|
| Verwijderingsmethode | Conform SMA-rt bijlage 2, sanering middels overige werkmethoden (geheel verwijderen niet mogelijk) | |
| Saneringsurgentie | Deze toepassing vormt, bij huidig gebruik, geen direct risico. | |

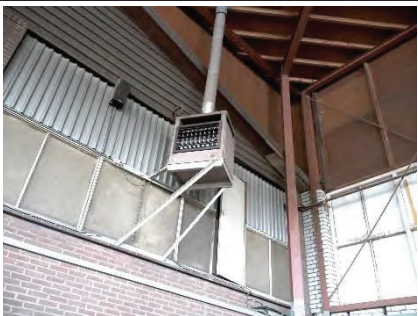
| Bronnummer | 78095-03 | ASBESTVRIJ |
| Bron | Luchtverwarmer | |
| Opmerkingen | <p>Merk: Reznor<br/>Type: ITT<br/>Serienummer: onbekend<br/>Bouwjaar: Onbekend</p> <p>Volgens 'Handboek Asbest' van Intechnum is bij de productie van de luchtverhitters met de typen PV en RPV in de periode 1979-1980 asbest gebruikt. Aangezien dit een andere type luchtverhitter is achten wij deze installatie hierdoor asbestvrij.</p> | |
