## Rapport 2006006607-20190795

11 juni 2019

### Lichtmetingen ter hoogte van geprojecteerde Woningen (De Overbrugging) van lichtmasten van LSVV te Zuid-Scharwoude

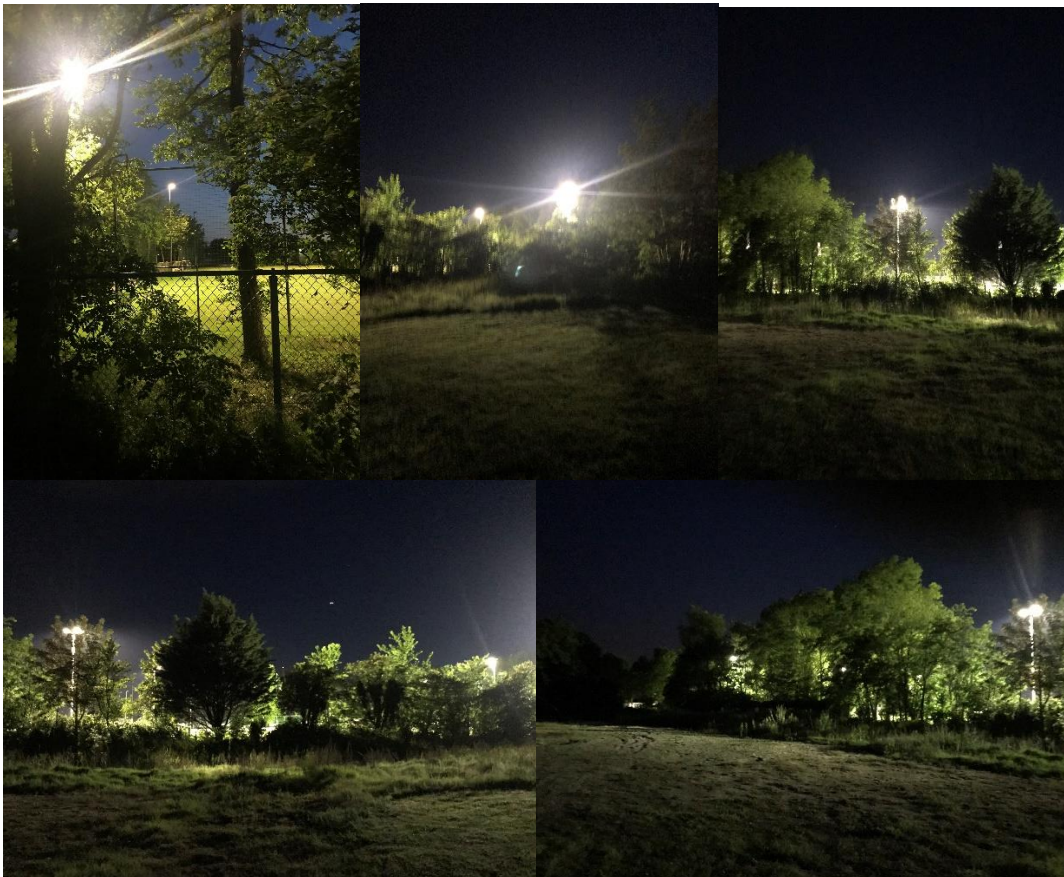
Figuur 1: Positie van de lichtmasten van voetbalvereniging LSVV

De verlichting van de voetbalvelden is gerealiseerd met 9 lichtmasten van ca. 15 meter hoog.

De locatie van de lichtmasten is weergegeven in figuur 1.

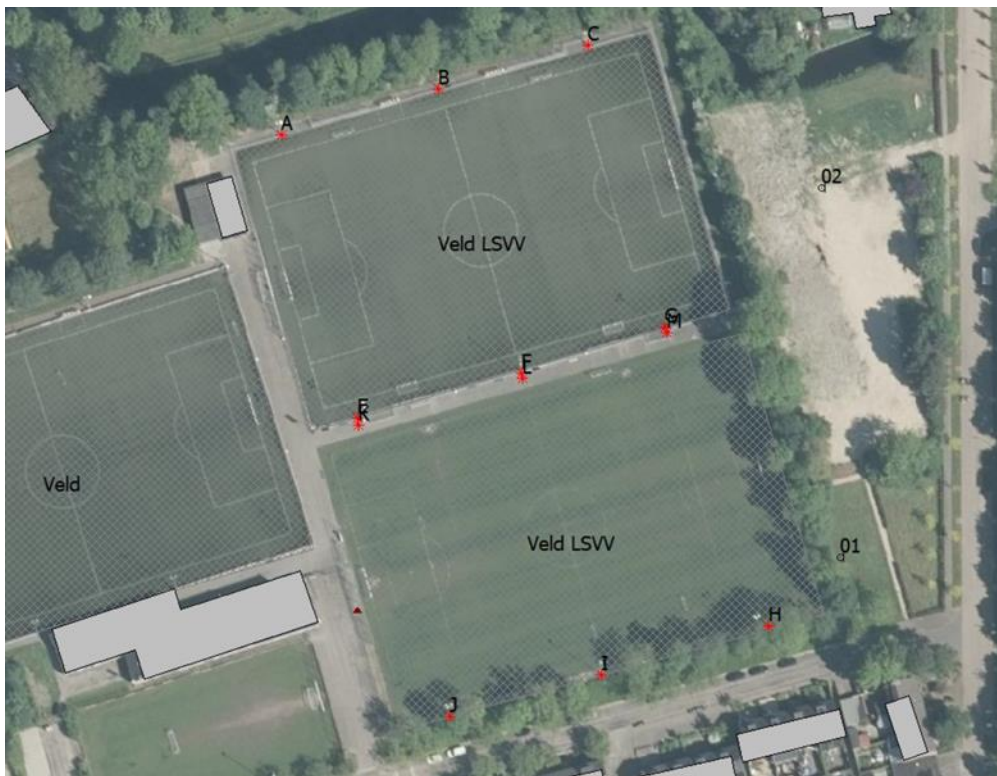
Figuur 3: Positie van de 9 lichtmasten met armaturen

A-J = Positie lichtmasten

01 - 02 = Meetpositie

De verlichting van het voetbalveld is gerealiseerd met 9 masten van ca. 15 meter hoogte, de masten in het midden tussen de twee velden hebben armaturen aan twee zijden.

De metingen zijn verricht op de rooilijn van de geprojecteerde woningen. Dit is respectievelijk circa 83 meter en 65 meter uit de as van het voetbalveld.

De positie van de lichtmasten en de waarneempunten is gegeven in figuur 3.

De ligging van de woning (rood gearceerd) is eveneens gegeven in figuur 3

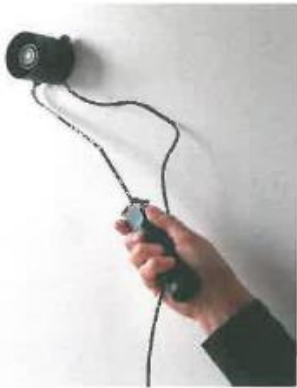
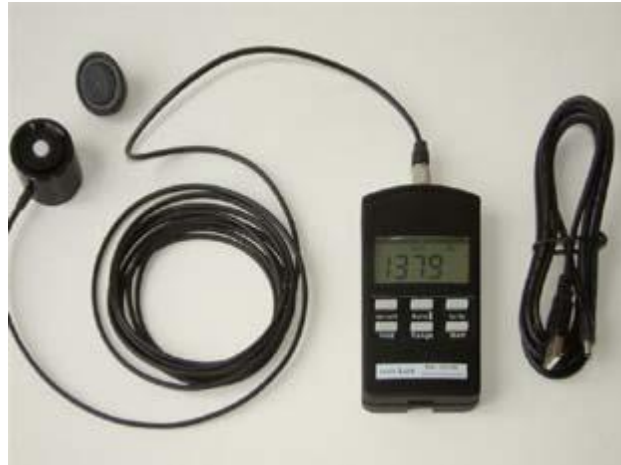
Figuur 6: Luxmeter en bundelbegrenzer

De verticale verlichtingssterkte is met de Mobilux luxmeter gemeten op een representatieve positie op het venster. De meetcel is met behulp van de BegrenzOr (Bundelbegrenzer 75°, zie foto linksonder) geplaatst "in het vlak van het geprojecteerde venster" gericht op de hinderbron.

(Luxmeter Mobilux (1), fabricaat Czibula & Grundmann GmbH te Berlijn, welke bij correct gebruik voldoet aan DIN 5032 klasse A.)

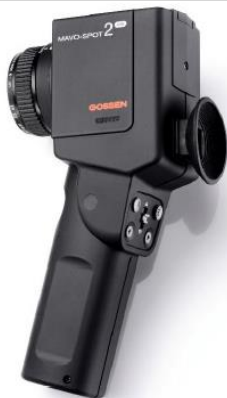
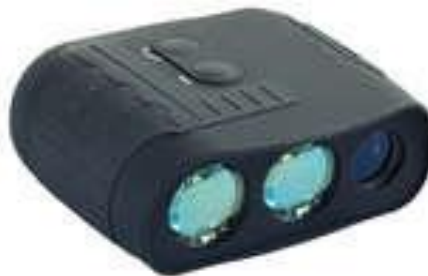
Figuur 7: Luminantiemetere en lichtafstandmeter

De lichtsterkte is berekend uit metingen met een luminantiemeter met een meethoek van  $1^\circ$  die door specifiek gebruik en omrekenfactor als luxmeter functioneert. (Luminantiemeter Gossen Mavo-Spot 2 USB).

MAVO-SPOT 2  
Digital Luminance Meter with  $1^\circ$  Measuring Angle

De afstanden zijn o.a. met de lichthinder afstandsmeter "1500" gemeten.
