**VERKENNEND BODEMONDERZOEK**  
**SLOTLAAN 17 (PLAN DE KAAG)**  
**te WERVERSHOOF**

Opdrachtgever: Gemeente Medemblik

Rapportnummer: 2022221

24 maart 2022

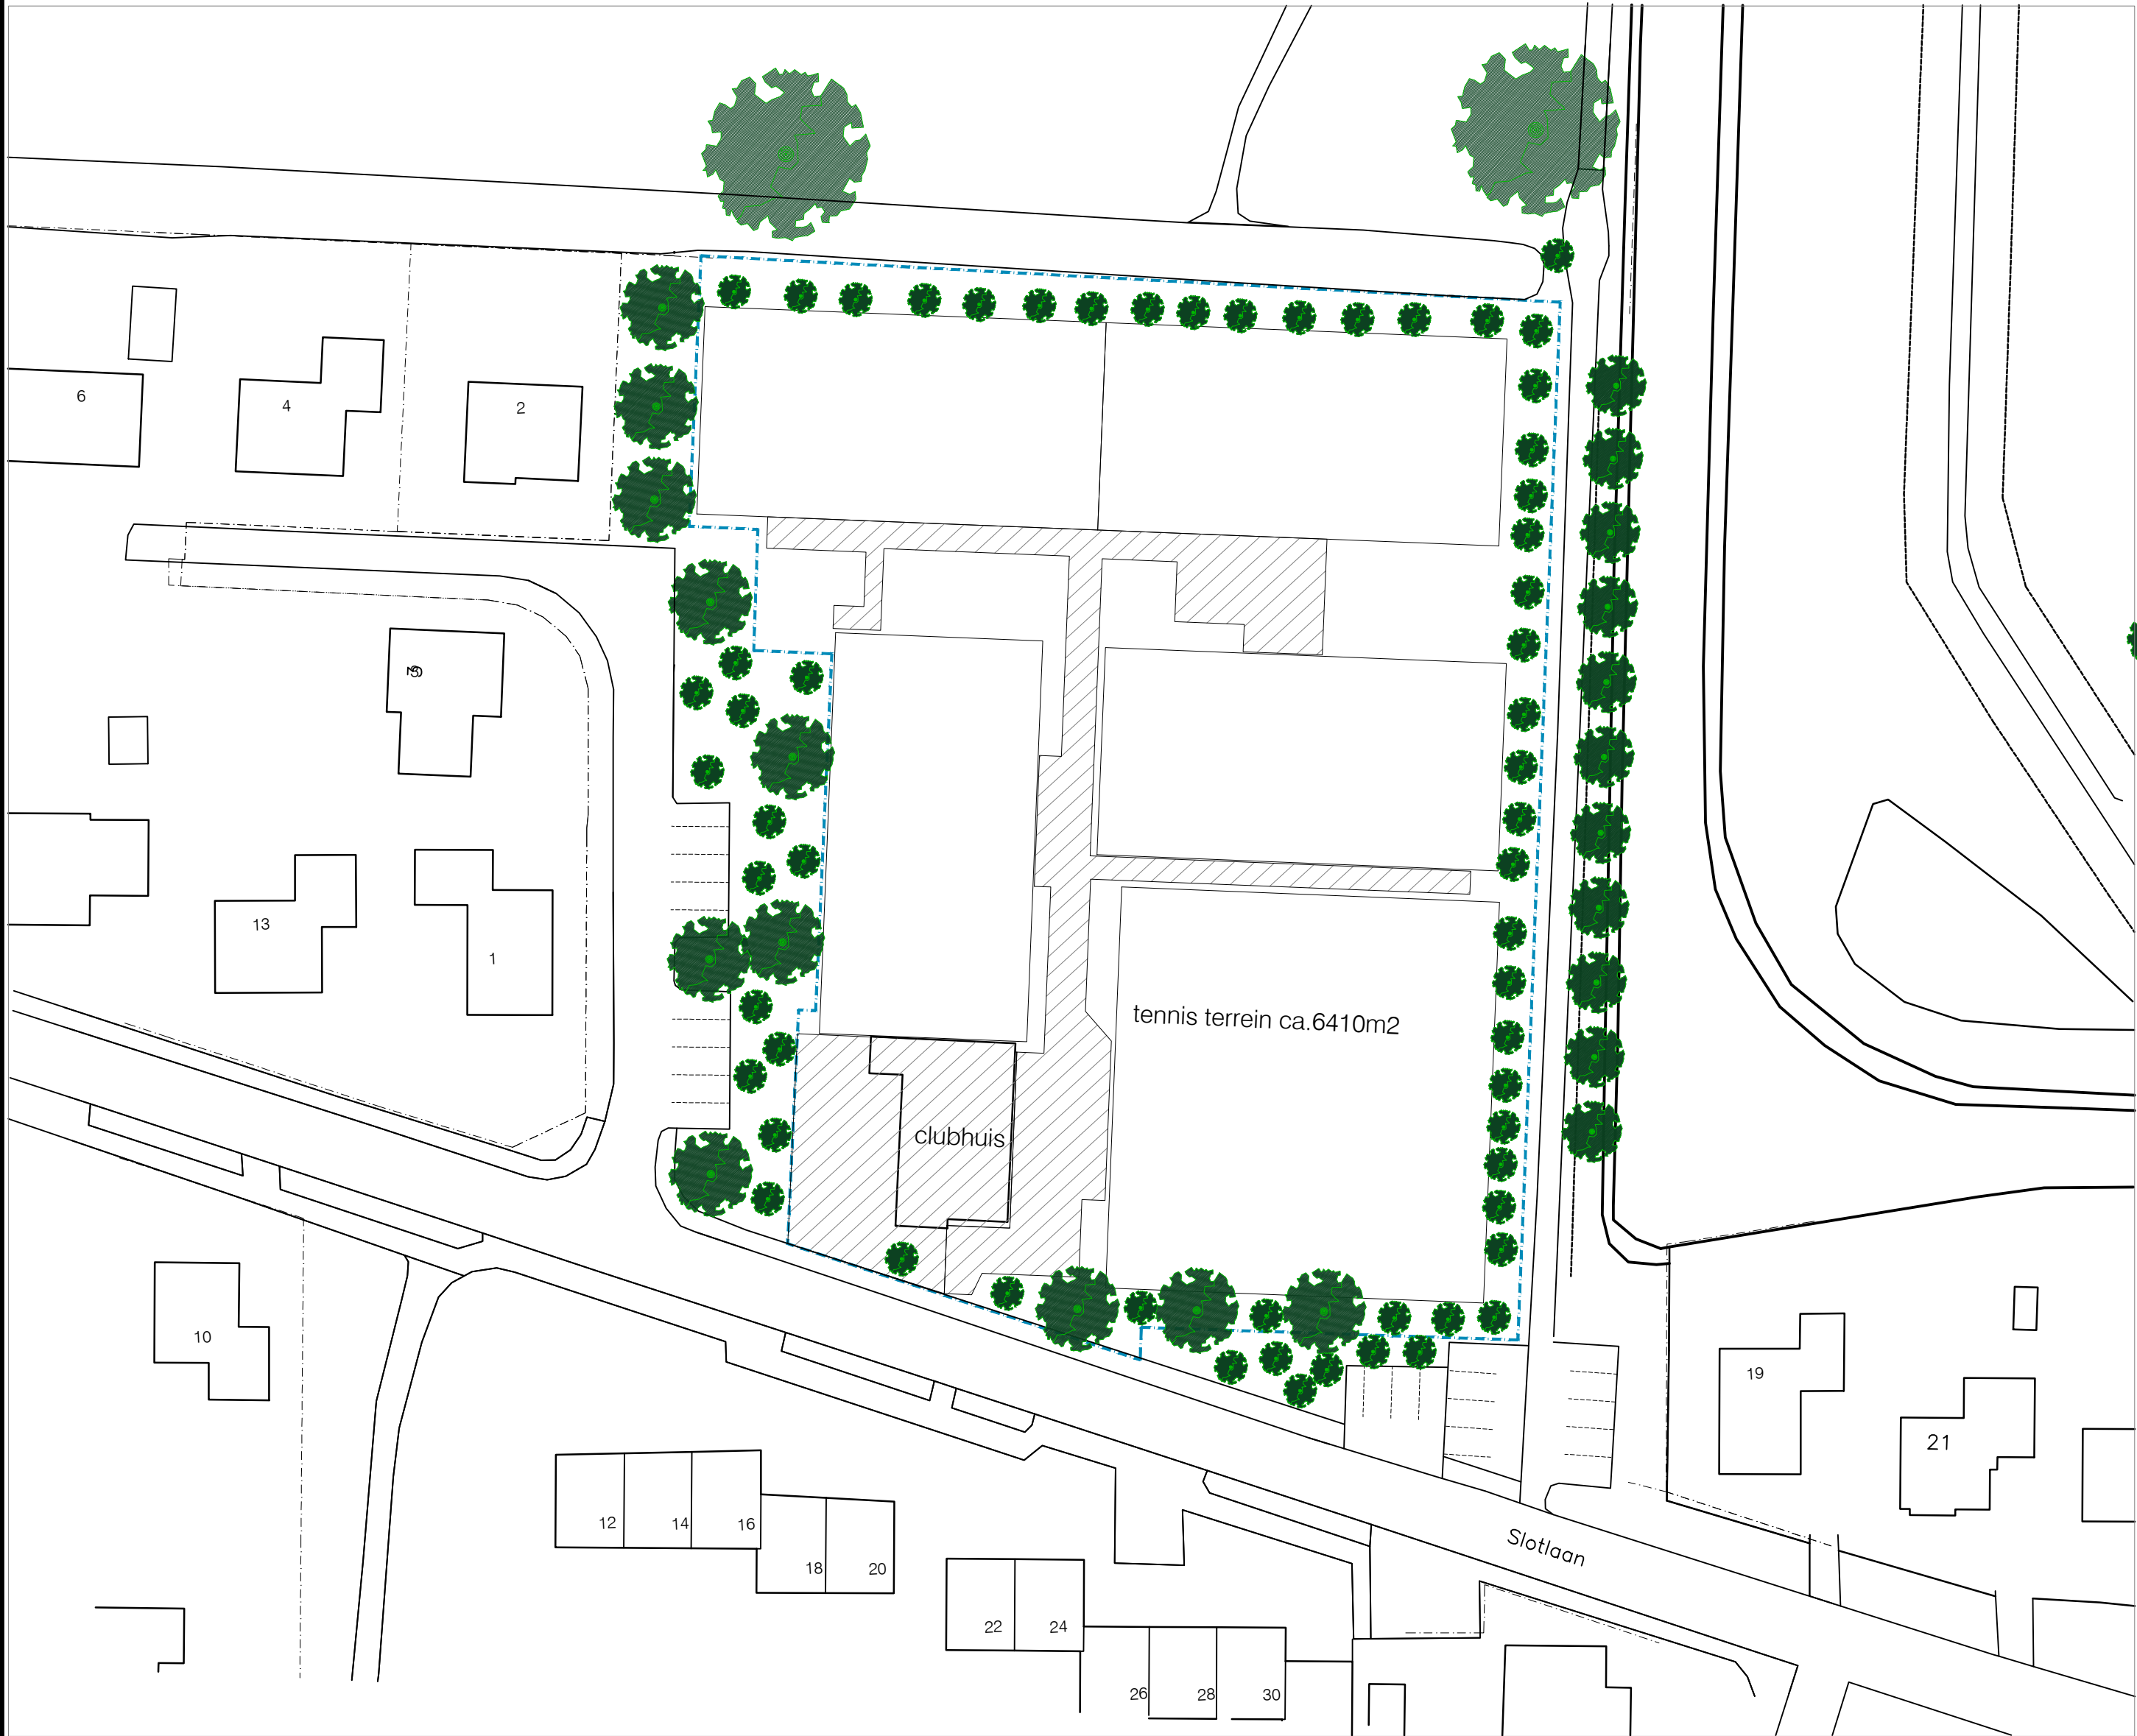
Bestaande situatie

tennis terrein ca.6410m<sup>2</sup>  
bestaande verharding 1050m<sup>2</sup>
