# **AANVULLEND BODEMONDERZOEK**

**BELDERSWEG 25**

**te ANDIJK**

Rapportnummer: 2020480

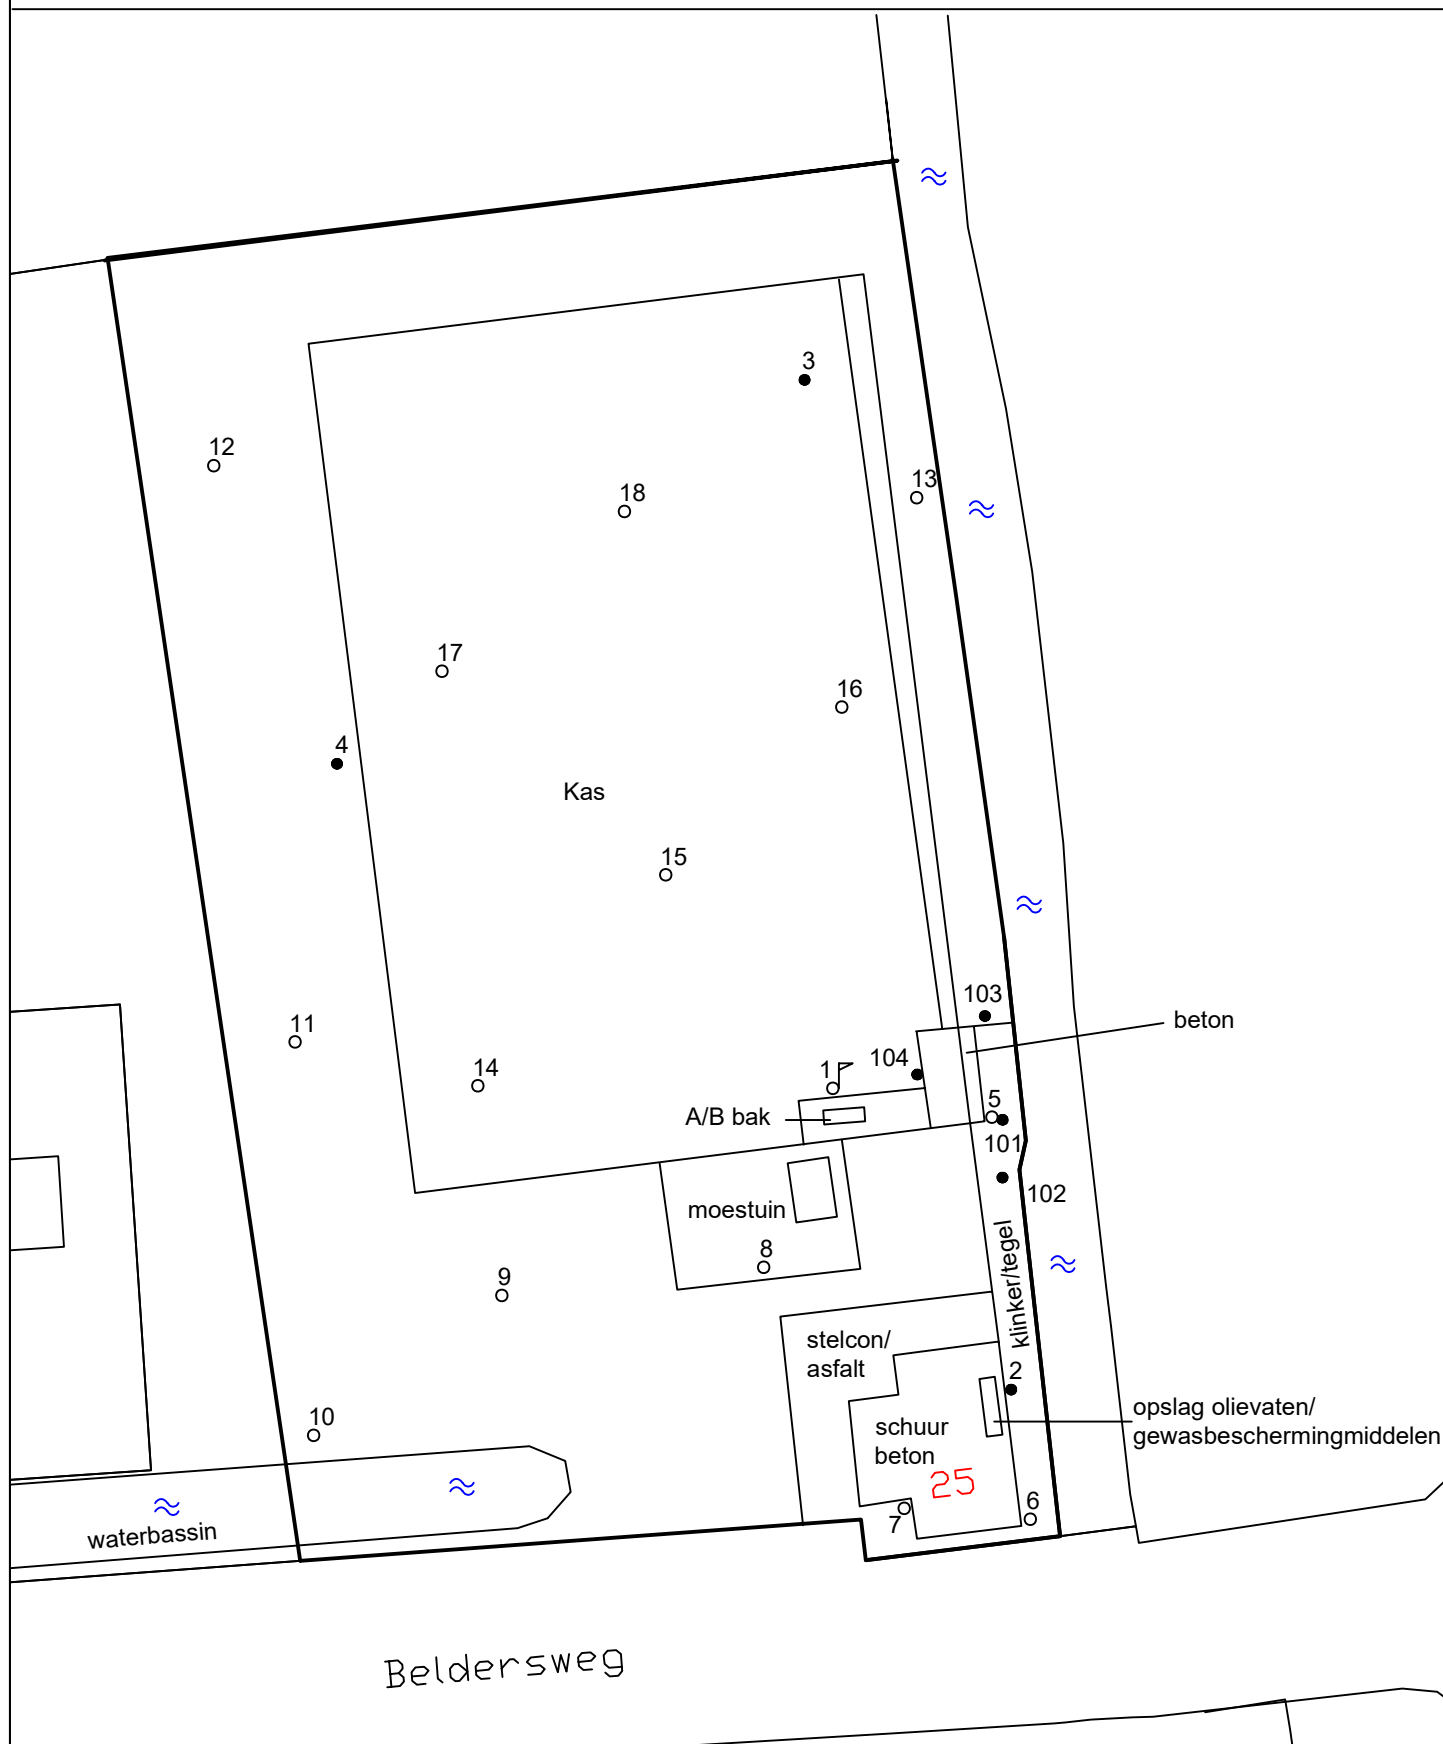
# BIJLAGE 1 LOKALE SITUATIE MET BOORPUNTEN

De boorpunten (5 en 101 t/m 104) zijn aangegeven op de situatietekening van bijlage 1. In bijlage 3 worden de beschrijvingen van de boringen, de zintuiglijke waarnemingen en de monsternamen weergegeven. Zintuiglijk waarneembare afwijkingen ten aanzien van de aanwezigheid van bodemvreemde bijmengingen en de kleur van het bodemmateriaal zijn qua aard en mate beschreven.
