**VERKENNEND BODEM-  
EN ASBESTONDERZOEK**

**BELDERSWEG 25**

**te ANDIJK**

Rapportnummer: 2020403

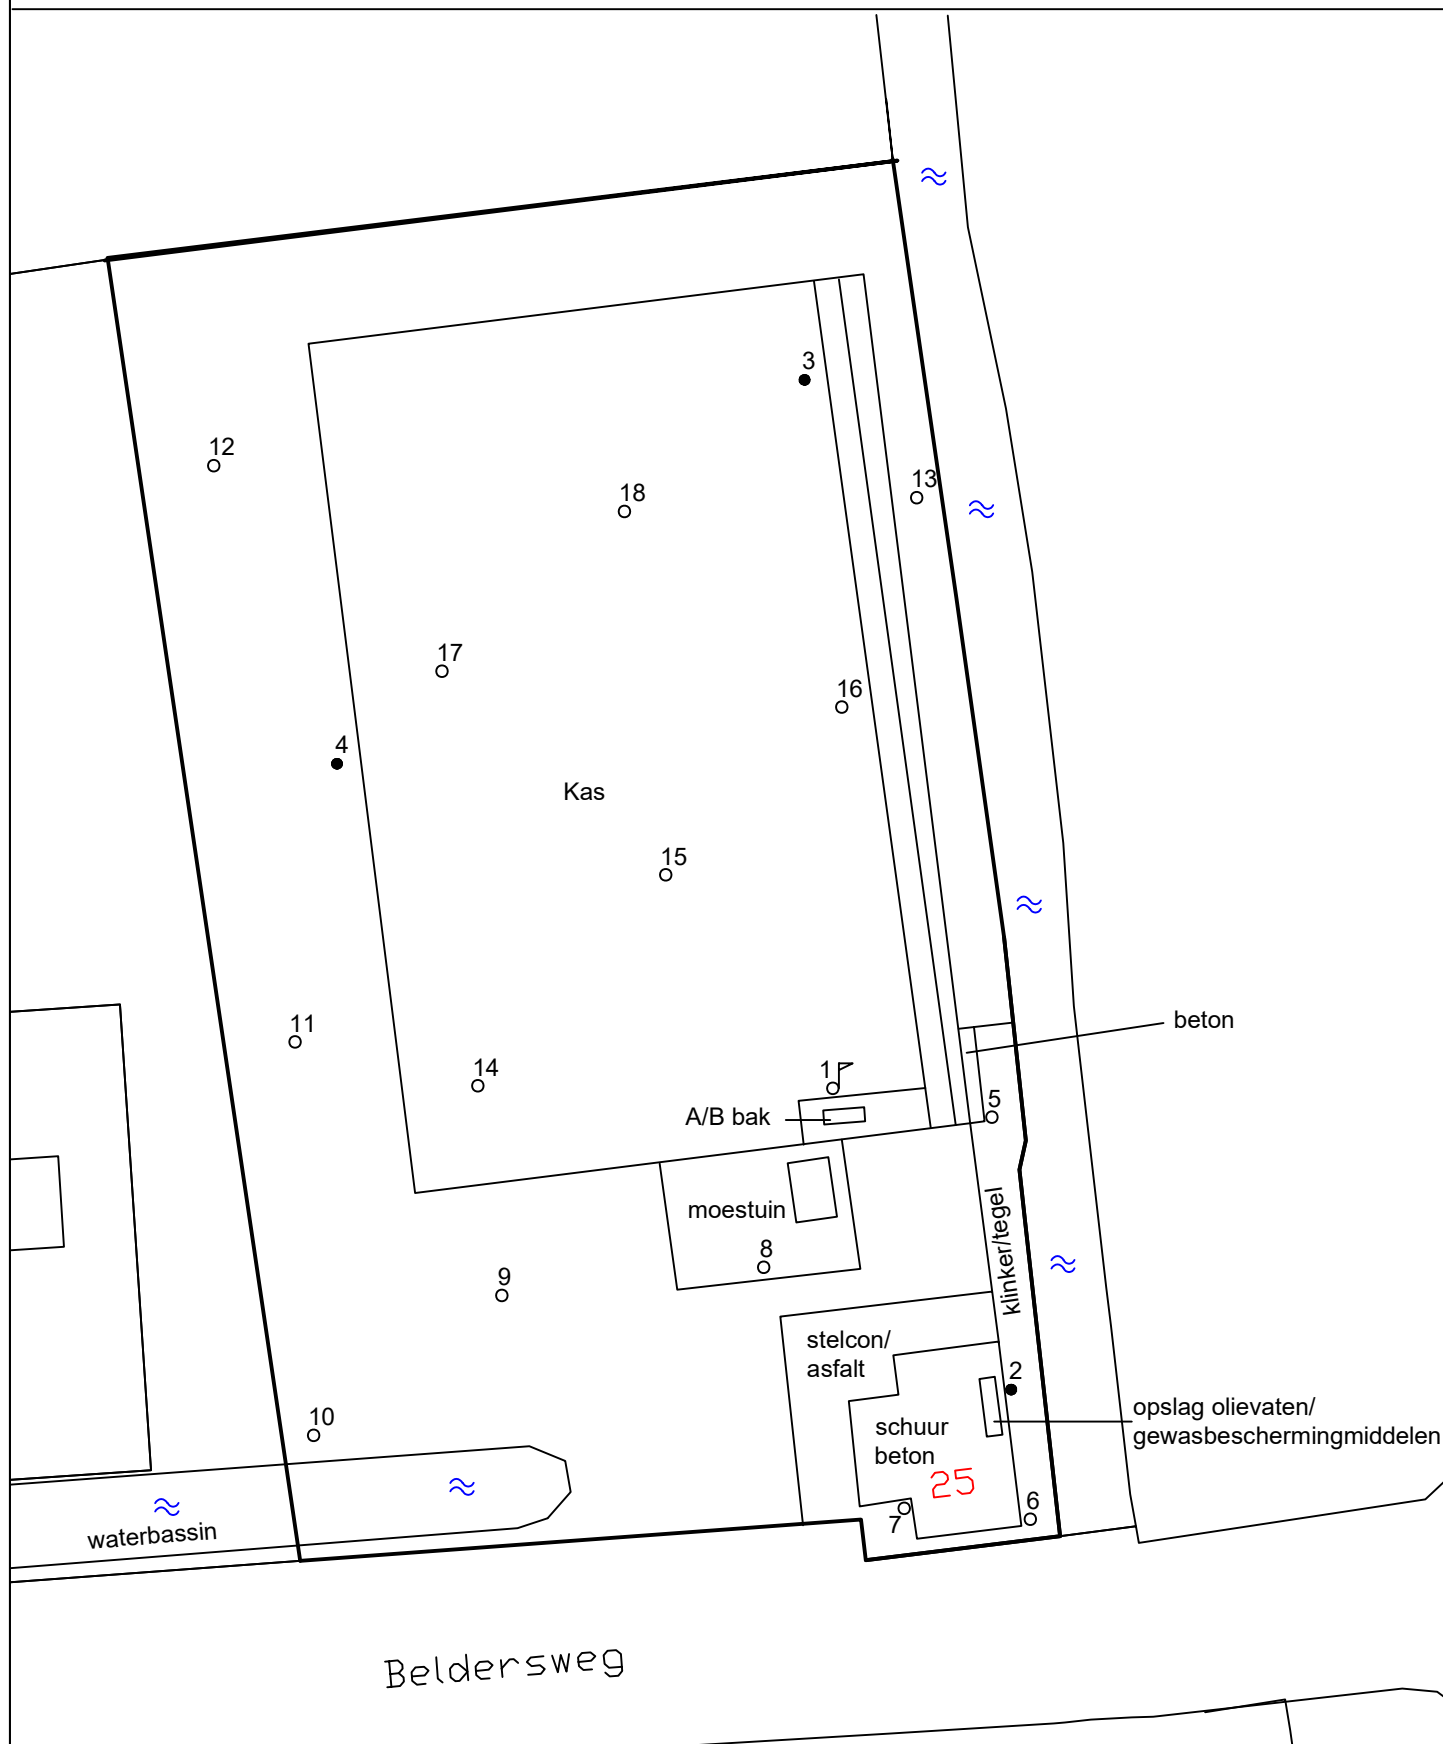
# BIJLAGE 2.1 LOKALE SITUATIE MET BOORPUNTEN

Gelijkmatig verdeeld over het terrein zijn handmatig met behulp van de Edelmanboor 3 grondboringen tot de grondwaterstand en zijn 14 boringen tot 0,5 m -mv verricht. Daarnaast is 1 peilbuisboring verricht, waarin een filter is geplaatst. De peilbuis is geplaatst in de kas, nabij de mengbak. Ter plaats van de schuur is aan de buitenzijde van de opslag een boring tot de grondwaterstand verricht.

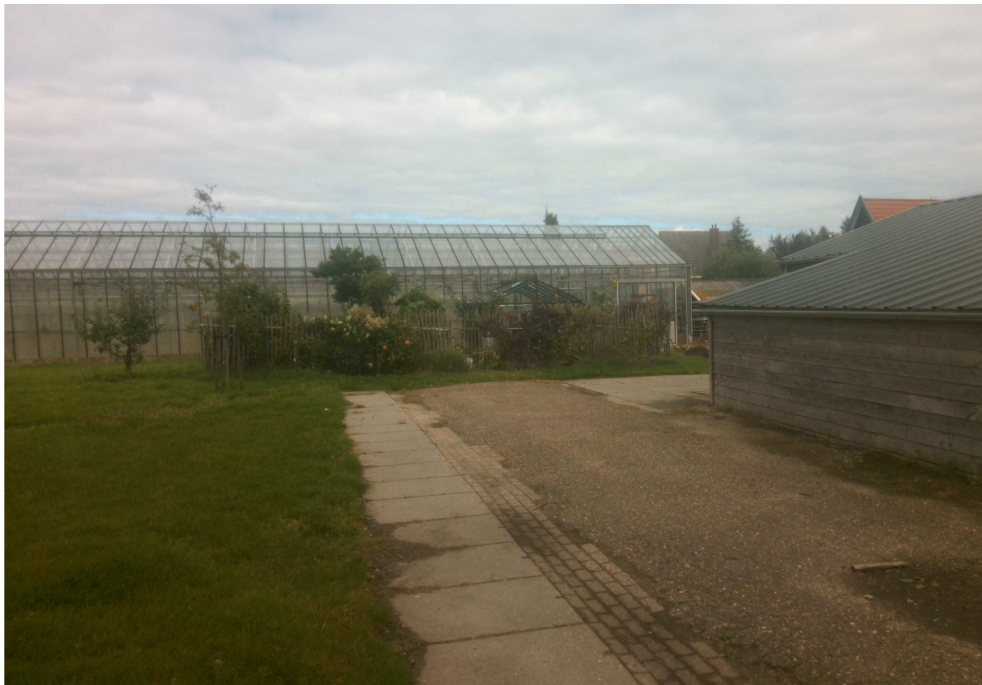
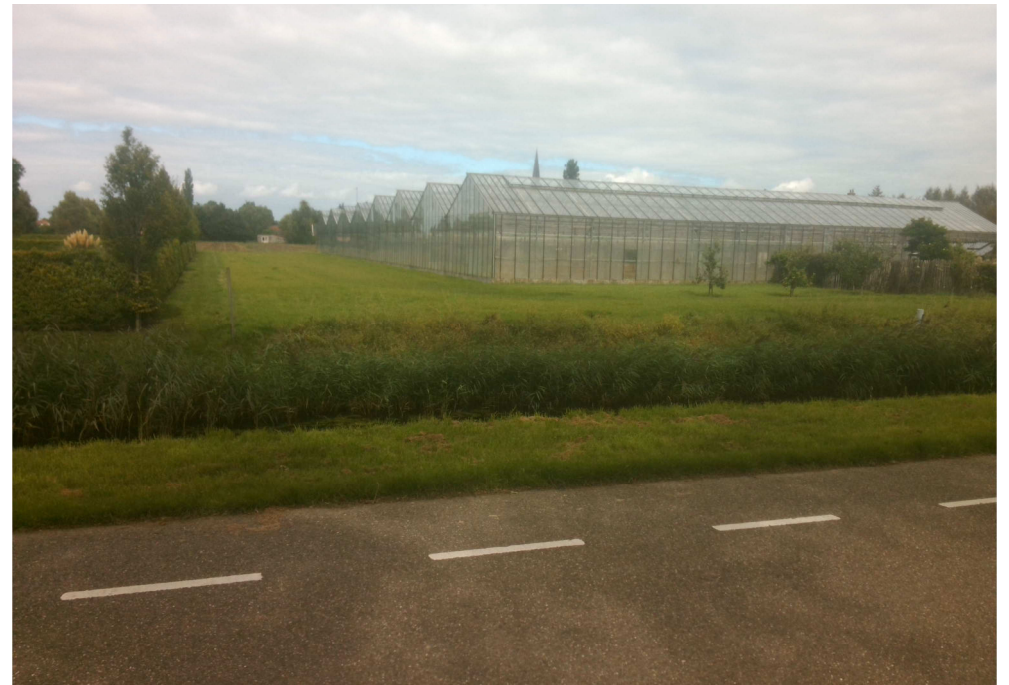
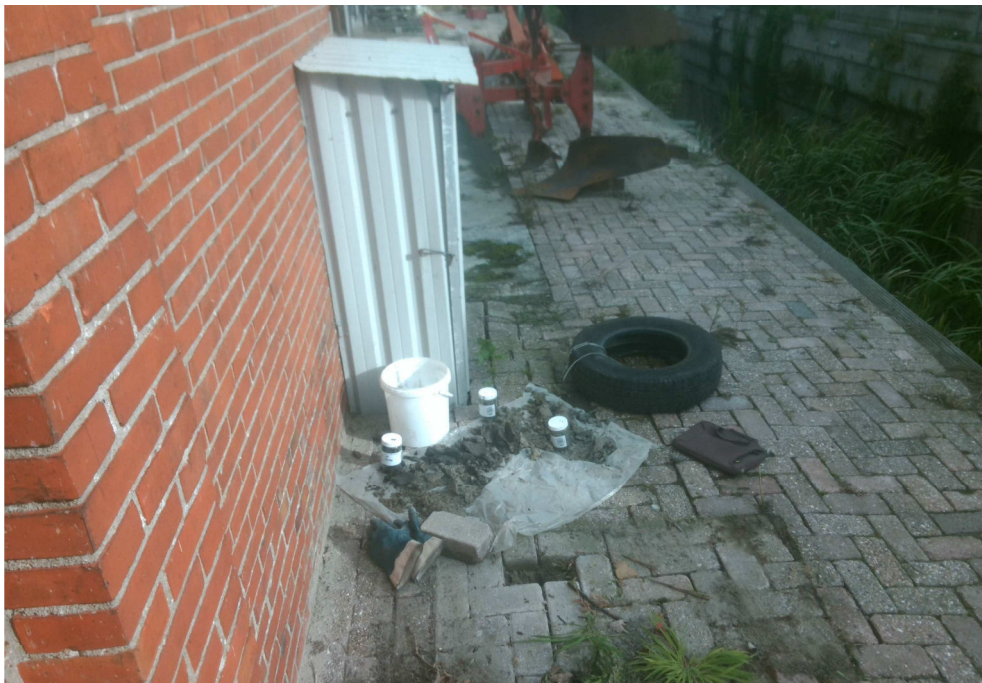
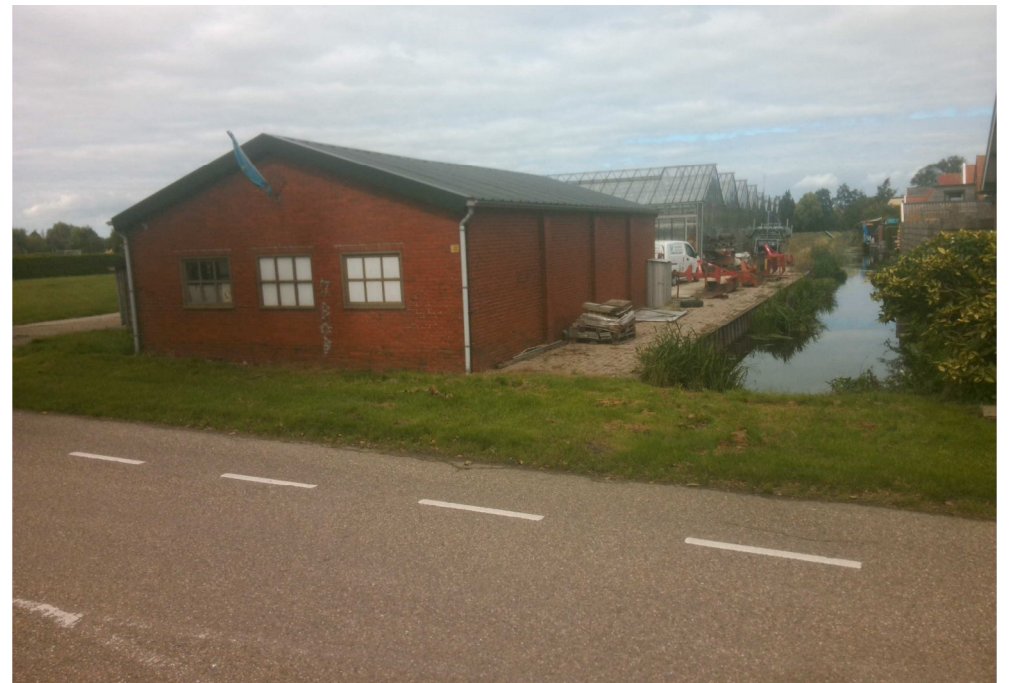
## BIJLAGE 6 FOTO'S HUIDIGE SITUATIE

Tussen het woonhuis en de kas zijn verhardingen aanwezig; asfalt, stelconplaten en klinkers. Het overige deel van de locatie is niet verhard. Aan de oostzijde van de weg bevindt zich oude lintbebouwing (Middenweg). Aan de west- en noordzijde bevinden zich agrarische percelen.
