# **VERKENNEND BODEMONDERZOEK**

## **OOSTEINDE 1**

### **te OPPERDOES**

Rapportnummer: 2018263

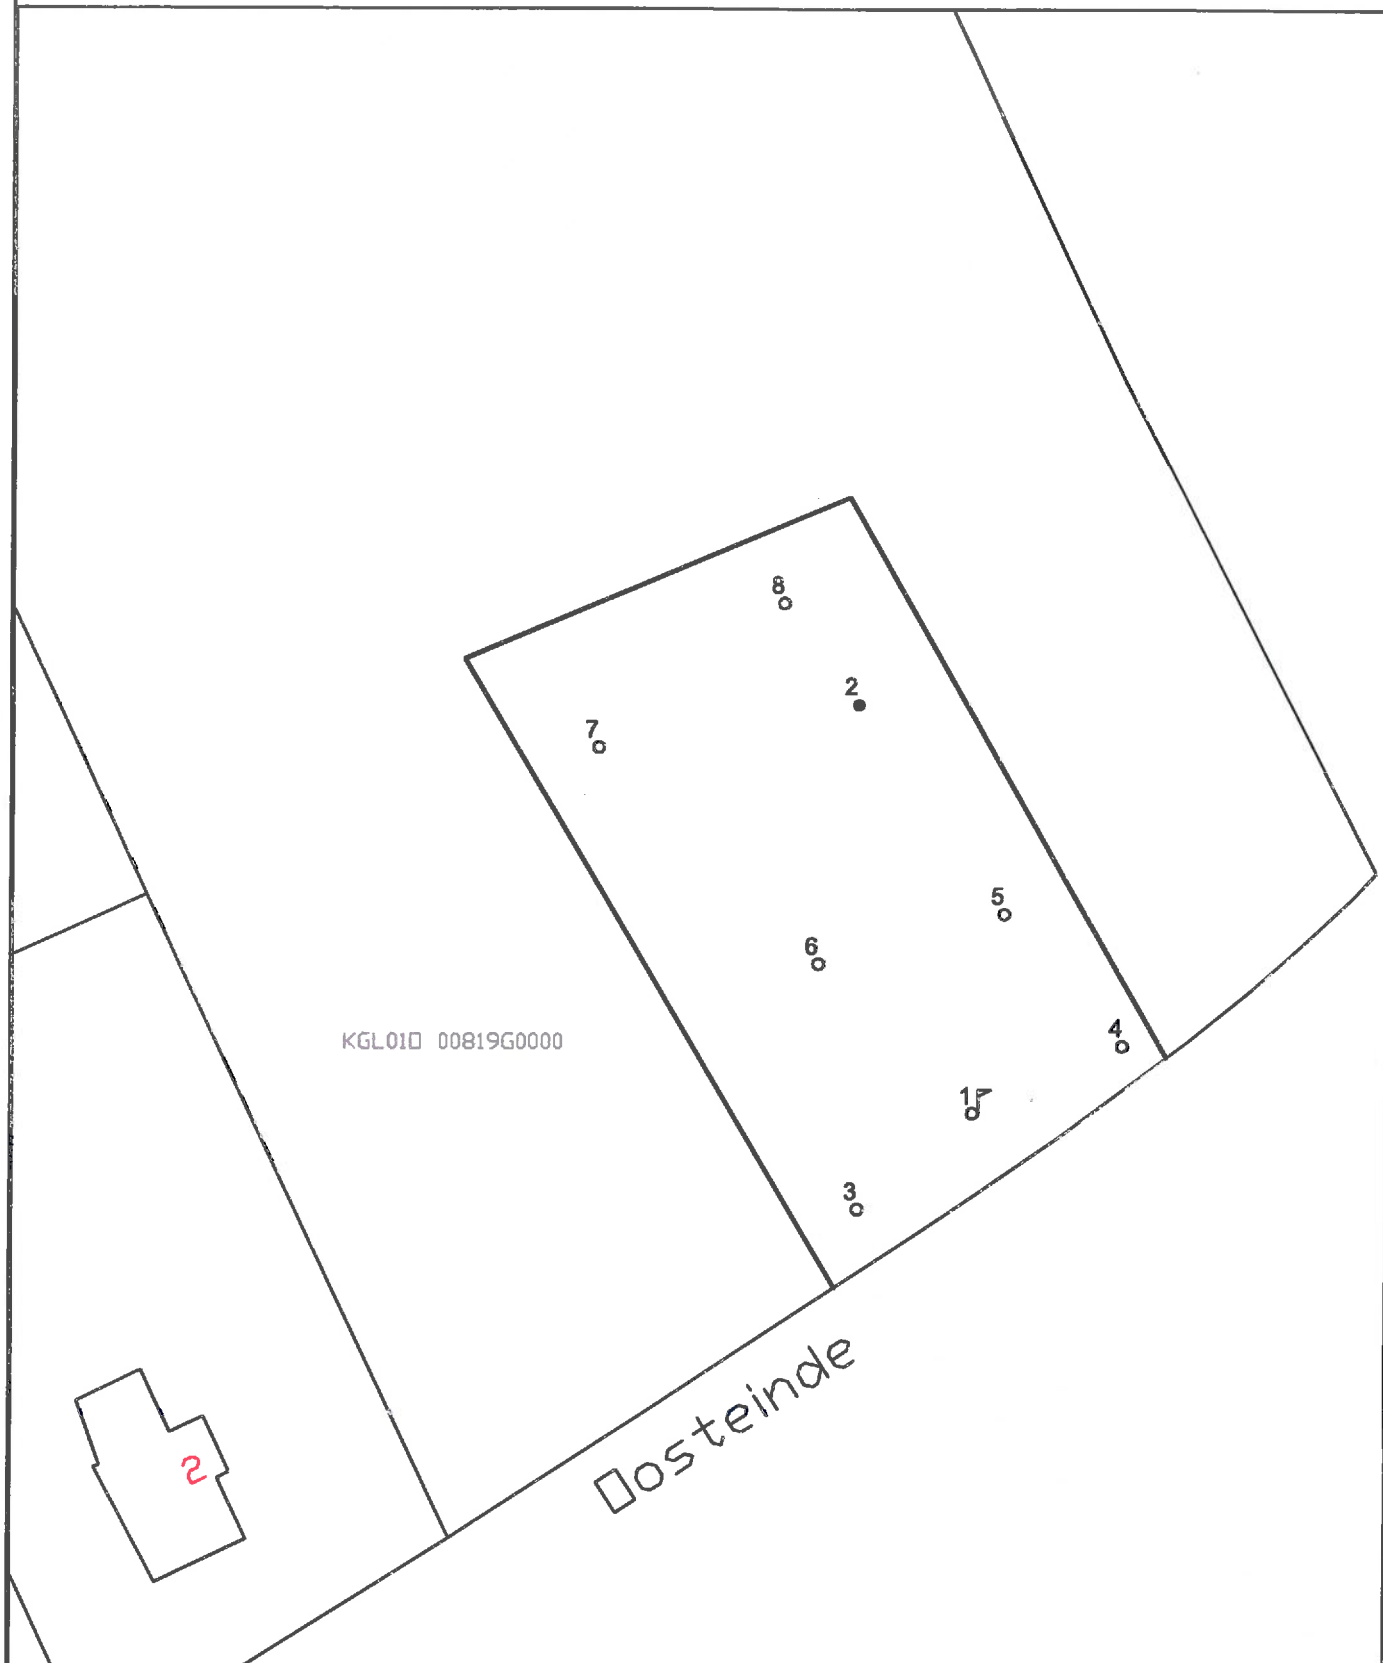
# BIJLAGE 2 LOKALE SITUATIE MET BOORPUNTEN

Tijdens het veldwerk zijn alleen bij boring 4 bijmengingen met puin aangetroffen. Voor het overige zijn zintuiglijk geen verontreinigingen waargenomen.

De boorpunten (1 t/m 8) zijn aangegeven op de situatietekening van bijlage 2. In bijlage 3 worden de beschrijvingen van de boringen, de peilbuis, de zintuiglijke waarnemingen en de monstername weergegeven. Zintuiglijk waarneembare afwijkingen ten aanzien van de aanwezigheid van bodemvreemde bijmengingen en de kleur van het bodemmateriaal zijn qua aard en mate beschreven.
