**VERKENNEND EN AANVULLEND  
BODEMONDERZOEK**

**DORPSSTRAAT 12B - 14  
te NIBBIXWOUD**

Rapportnummer: 2018377

5 juli 2018

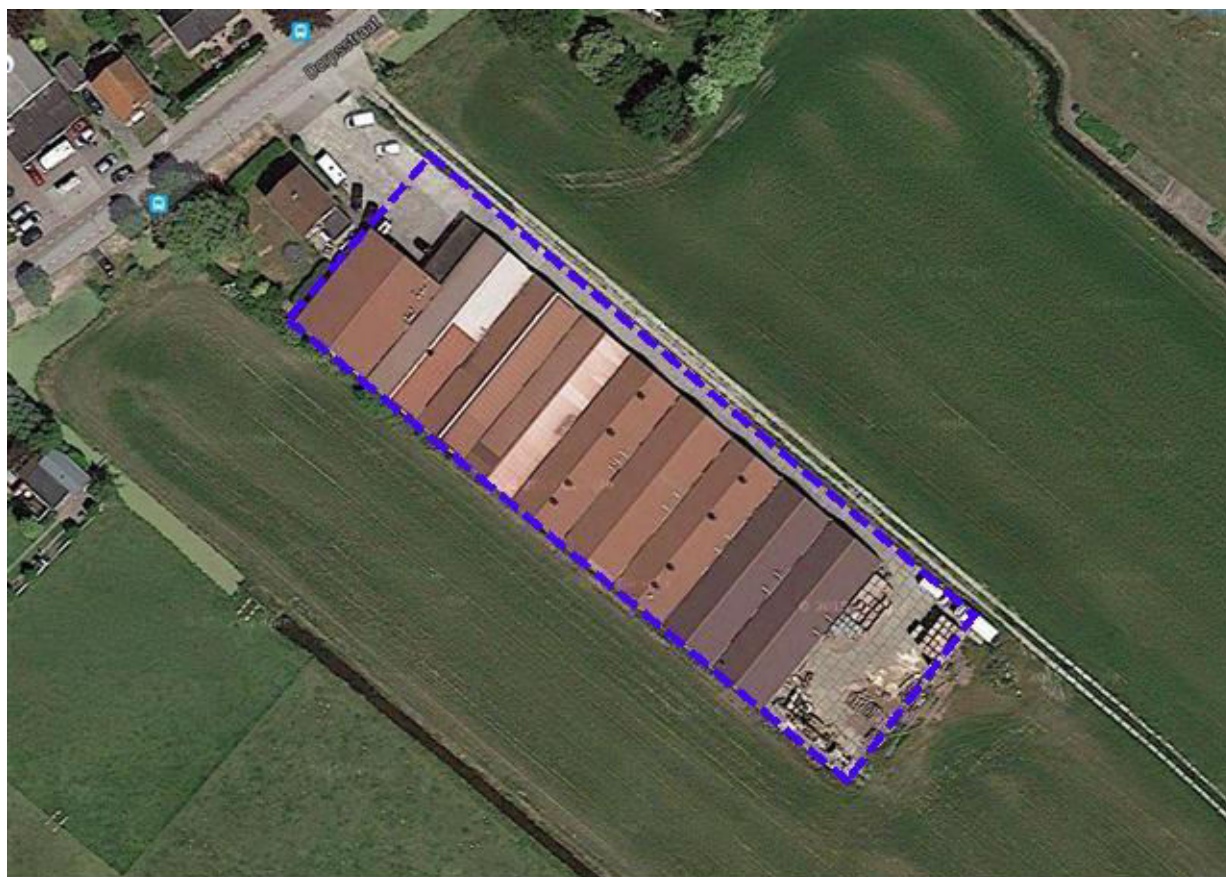
## BIJLAGE I Plattegrond(en)

Gebouw : Dorpsstraat 14 te Nibbixwoud

— geïnspecteerd gebied
