# Ruimtelijke onderbouwing Parallelweg 1 Zwaagdijk-Oost

Medemblik

| DATUM | 14-02-2022 |
| PROJECT | Ruimtelijke onderbouwing |

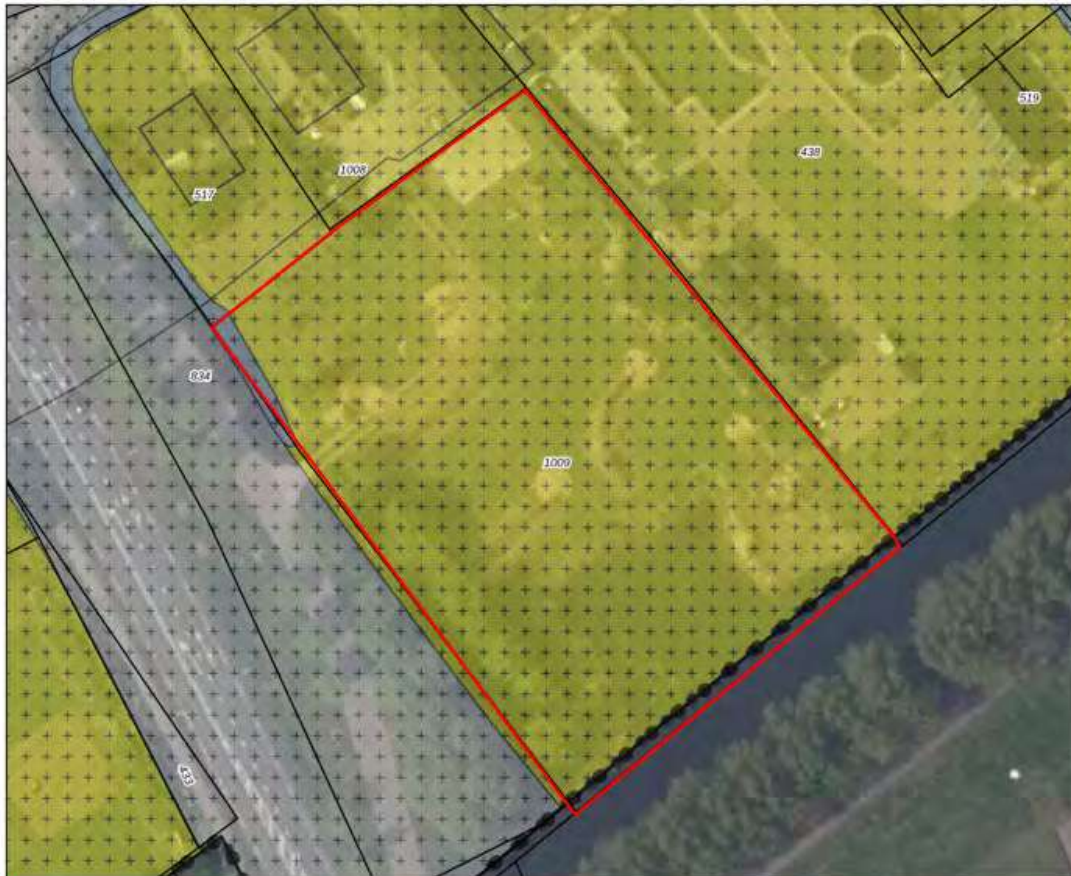
Afbeelding 1.2 Uitsnede geldende bestemmingsplan (Bron: [www.ruimtelijkeplannen.nl](http://www.ruimtelijkeplannen.nl))

Op basis van het geldende bestemmingsplan "dorpskernen IV" zijn de gronden binnen het projectgebied voorzien van de enkelbestemming 'Wonen' en de dubbelbestmting 'Waarde - Archeologie 3'. Aan de hand van het bestemmingsplan 'Paraplu Parkeren Meemblik' zijn regels gesteld ten aanzien van voldoende parkeergelegenheid.

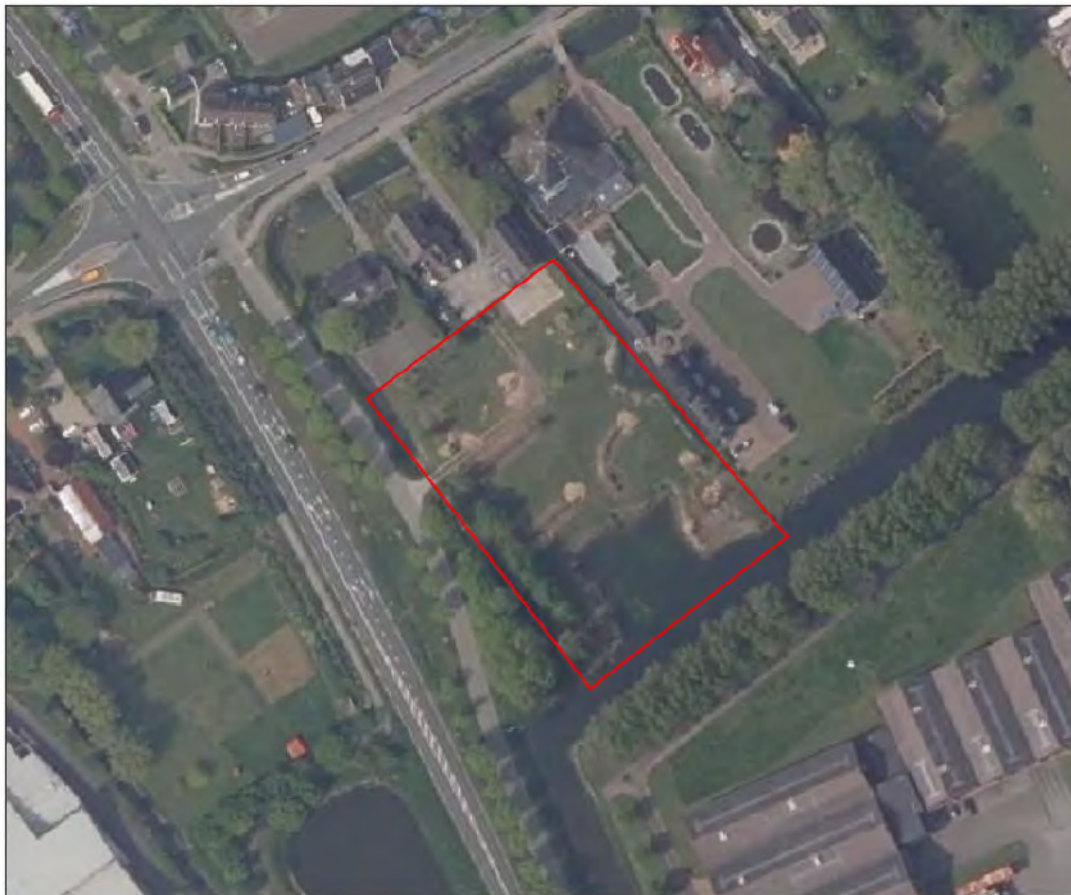
Afbeelding 2.1 Luchtfoto projectgebied (Bron: Pdok.viewer)

Het projectgebied is gelegen aan de Parallelweg 1 te Zwaagdijk-Oost. Aan de noordkant van het projectgebied bevinden zich een aantal woningen met de daarbij behorende tuinen en bouwwerken. Aan de zuidkant bevindt zich een brede sloot met daarachter een bedrijventerrein. Langs de westkant van het projectgebied loopt de Provinciale weg Markerwaardweg N240. Op het perceel staat een opgeknapte schuur en beplanting. In afbeelding 2.1 is een luchtfoto van het projectgebied weergegeven.

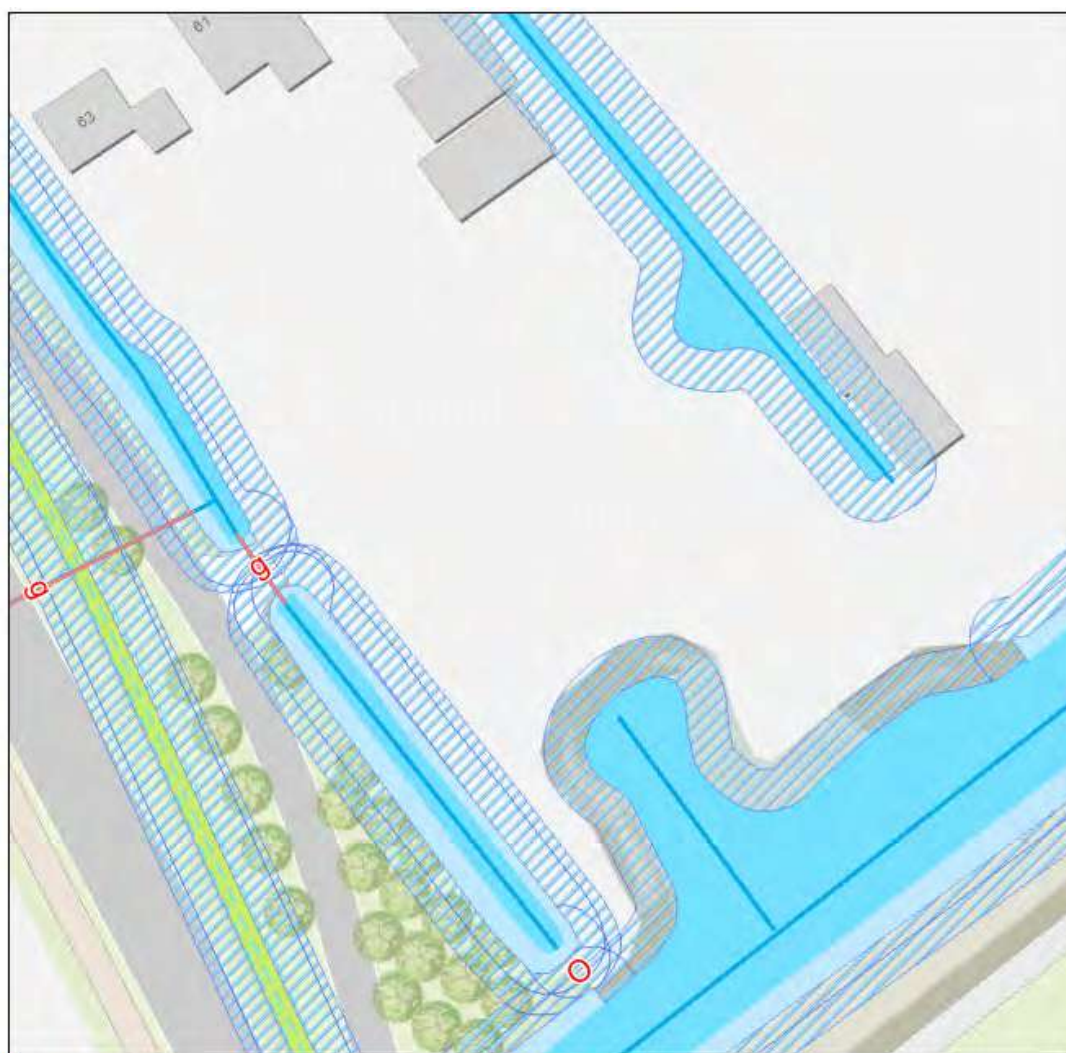
Er wordt bebouwing gepland buiten de beschermingszone van een (primaire) waterloop. De dichtsbijzijnde primaire waterloop ligt op circa 50 meter afstand. Aan de zijanten van het projectgebied liggen wel een aantal secundaire sloten. De obstakelvrije onderhoudsstrook van minimaal 5 meter blijft aangehouden tussen de insteek en de bebouwing. De onderhoudssituatie blijft ongewijzigd, nu en in de toekomst zijn de aanliggend eigenaren verantwoordelijk voor het onderhoud van de sloten om het projectgebied. In afbeelding 4.1 is een uitsnede van de leggerkaart van het waterschap opgenomen.

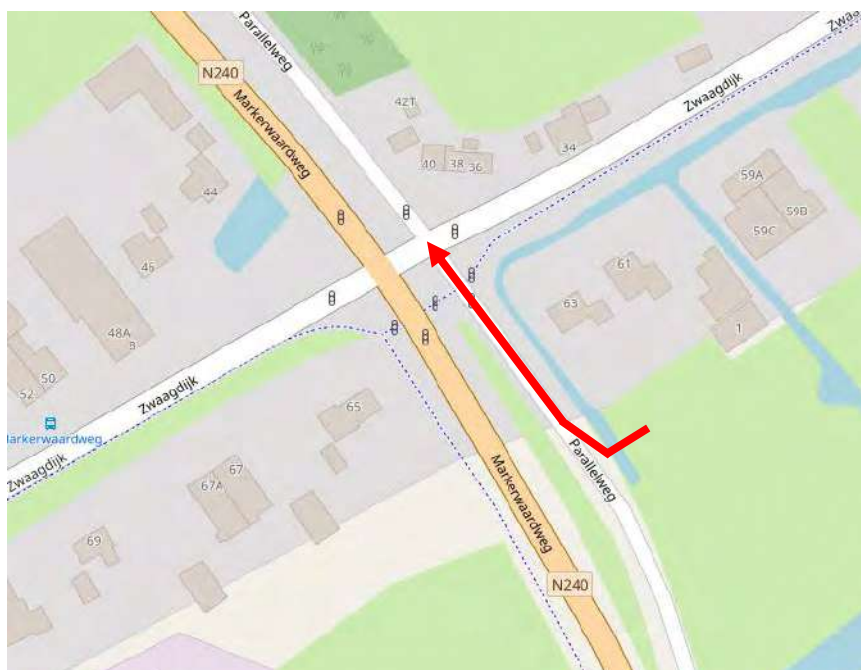
Figuur 2 Rijroutes wegverkeer

Voor de rijrichting wordt aangenomen dat 100% van het verkeer richting de kruising van de Zwaagdijk en de Markerwaardweg rijdt waar het verkeer op zal gaan in het heersende verkeersbeeld, zie figuur 2.

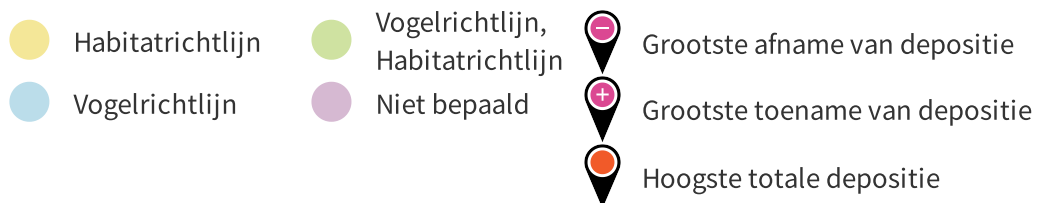
## Hoogste af- en toename op (bijna) overbelaste stikstofgevoelige Natura 2000 gebieden.

De bronnen op de kaart horen bij de Beoogde situatie.
