# **VERKENNEND BODEMONDERZOEK**

**KLEINGOUW T.O. 182**

**te ANDIJK**

Rapportnummer: 2017162

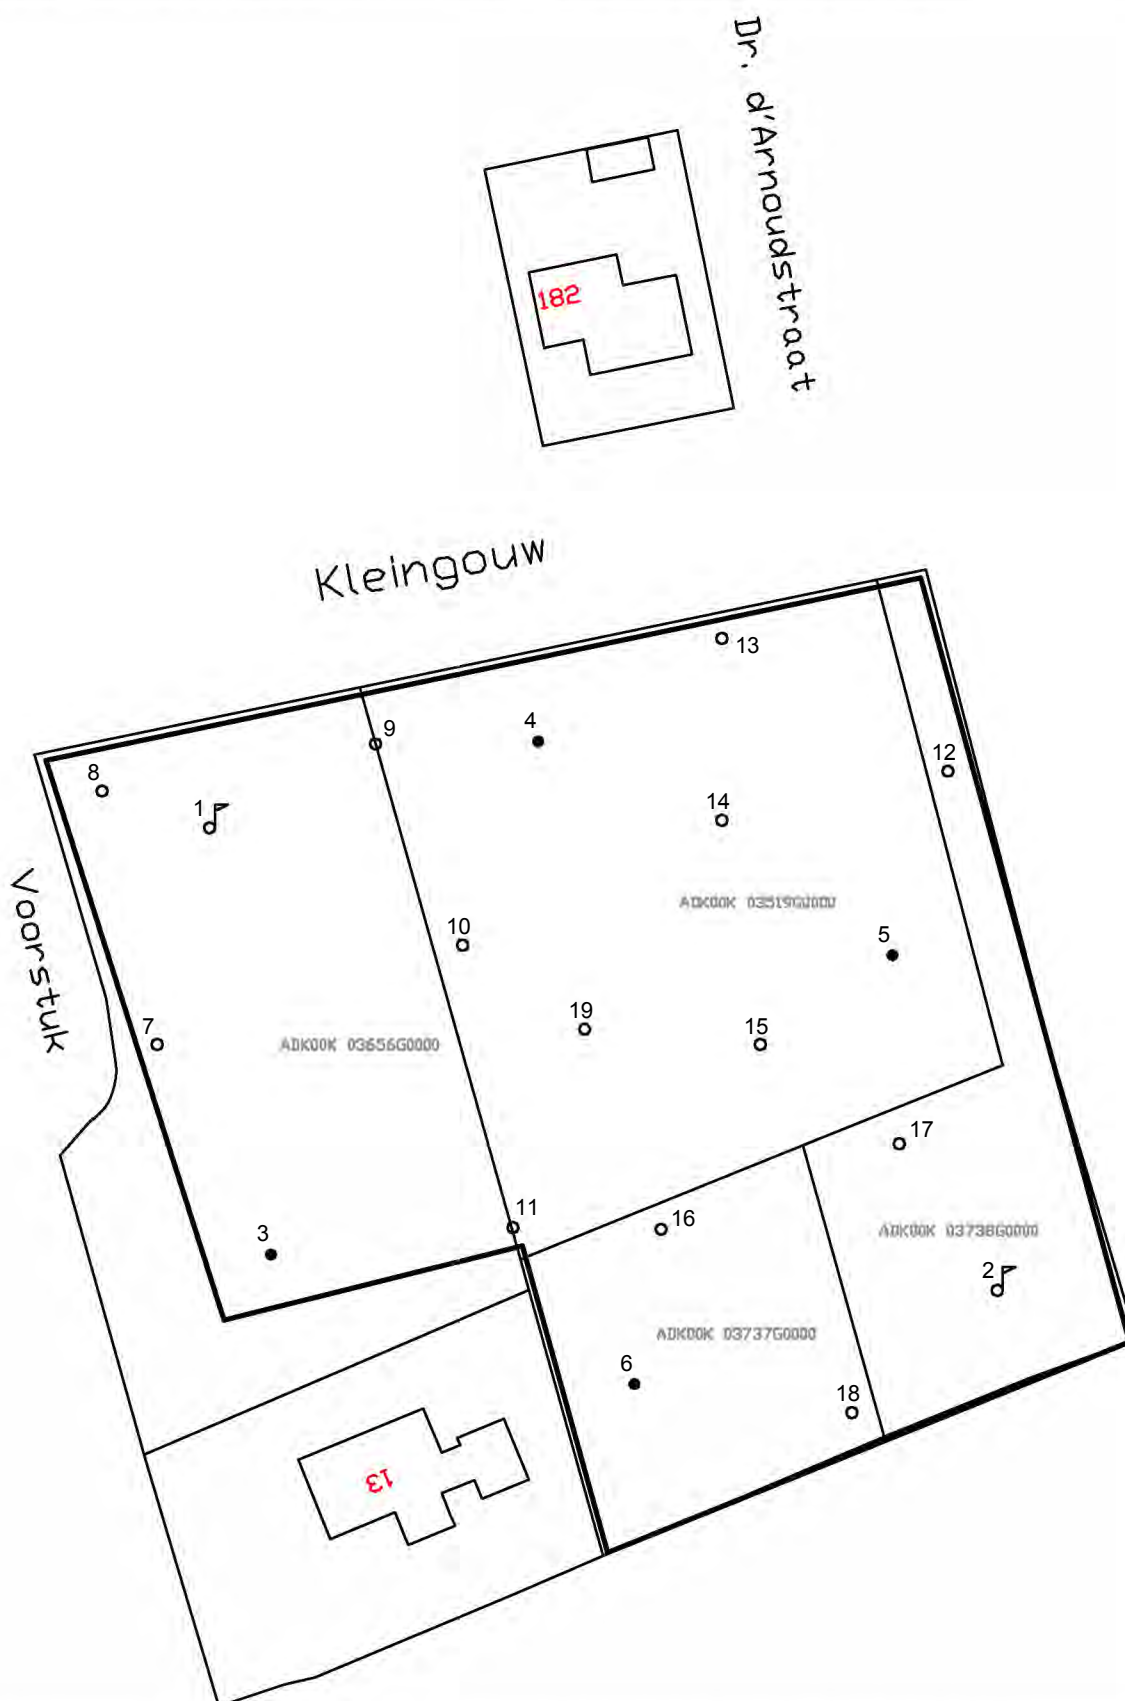
## BIJLAGE 2 LOKALE SITUATIE MET BOORPUNTEN

De boorpunten (1 t/m 19) zijn aangegeven op de situatietekening van bijlage 2. Uit de in het veld genomen enkelvoudige monsters van de bovengrond zijn door het laboratorium, volgens de opdracht van Landview BV, drie mengmonsters samengesteld. Uit de monsters van de ondergrond zijn twee mengmonsters samengesteld. Bij de monsternamen is soms afgeweken van de trajecten van 0,5 m gezien de geconstateerde verschillende grondsoorten.

Ter bemonstering van het grondwater zijn de grondboringen 1 en 2 afgewerkt met een peilbuis. De filters zijn conform NEN geplaatst, gebaseerd op de tijdens het veldonderzoek ingeschatte grondwaterstanden. De verbinding tussen filter en stijgbuis is geklemd. Het filter is voorzien van een filterkous. Tot een halve meter boven het filter is het boorgat opgevuld met filtergrind; hierboven is een halve meter opgevuld met Bentoniet (zwekllei). De peilbuis is niet ingemeten ten opzichte van NAP, omdat bij verkennend bodemonderzoek op niet-verdachte locaties hieraan geen prioriteit wordt gegeven. Om representatieve grondwatermonsters te verkrijgen is, na het plaatsen van de peilbuis en voor de monsternamen, een hoeveelheid water afgepompt gelijk aan driemaal de boorgatinhoud. Tijdens het afpompen zijn de Ec en de pH van het opgepompte water gemeten totdat deze constant bleven.
