Betreffende asbestinventarisatie voorafgaande  
aan een sloop of verbouwing

Opdrachtgever : Nijeborgh Beheer B.V.  
adres : Nieuwstraat 6-B  
plaats : Nijkerk

**ASBEST-INVENTARISATIE  
KLOOSTERSTRAAT 8  
TE MUIDEN**

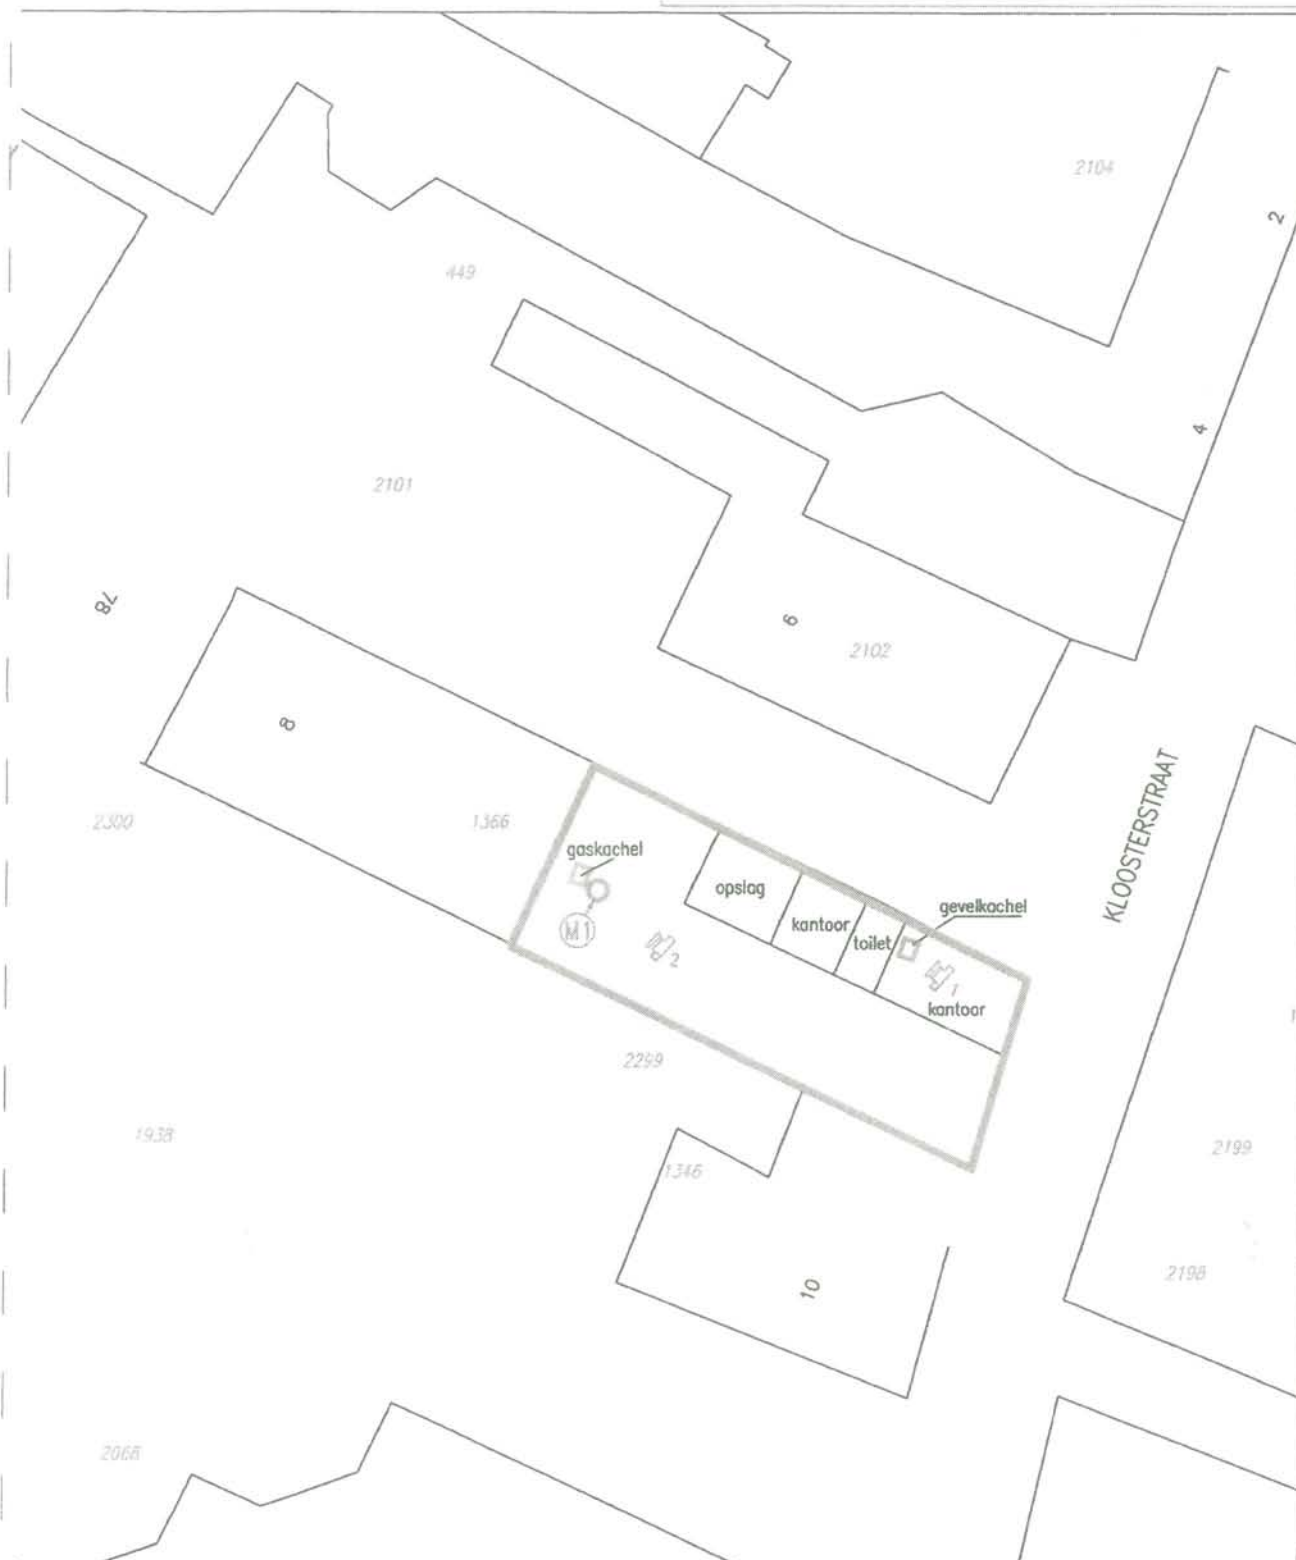
Bijlage I, kaart 2  
Asbestinventarisatie begane grond

Verder is alleen een losliggende pijp achterin in het pand op de begane grond is asbestverdacht. Van deze pijp is een monster genomen (M1).

- Pijpje
- M1 Monster
- Positie foto opname

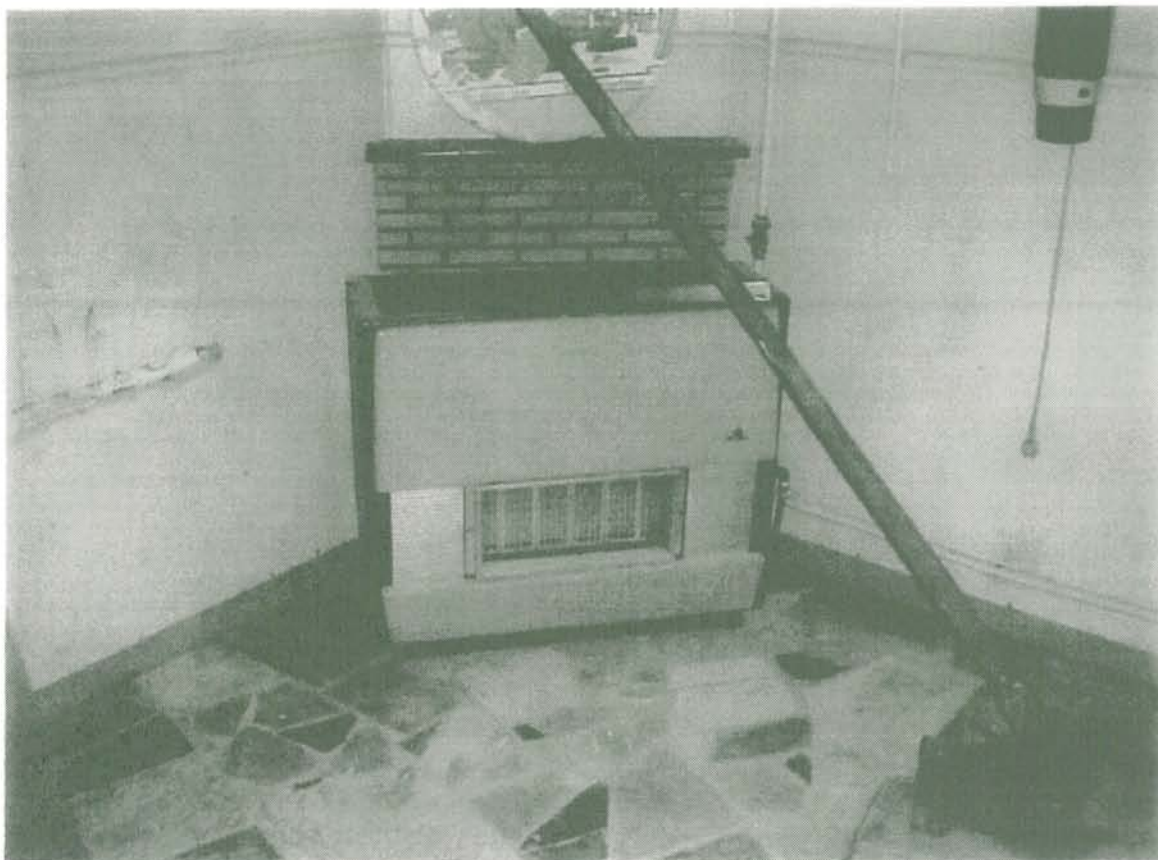
Van de twee aangetroffen verwarmingsketels is de fabrikant en het jaar van productie onbekend, beide blijven daarmee asbestverdachte installaties.

Foto 1: gevelkachel begane grond, kantoor  
merk, type en jaar onbekend : **asbestverdacht**

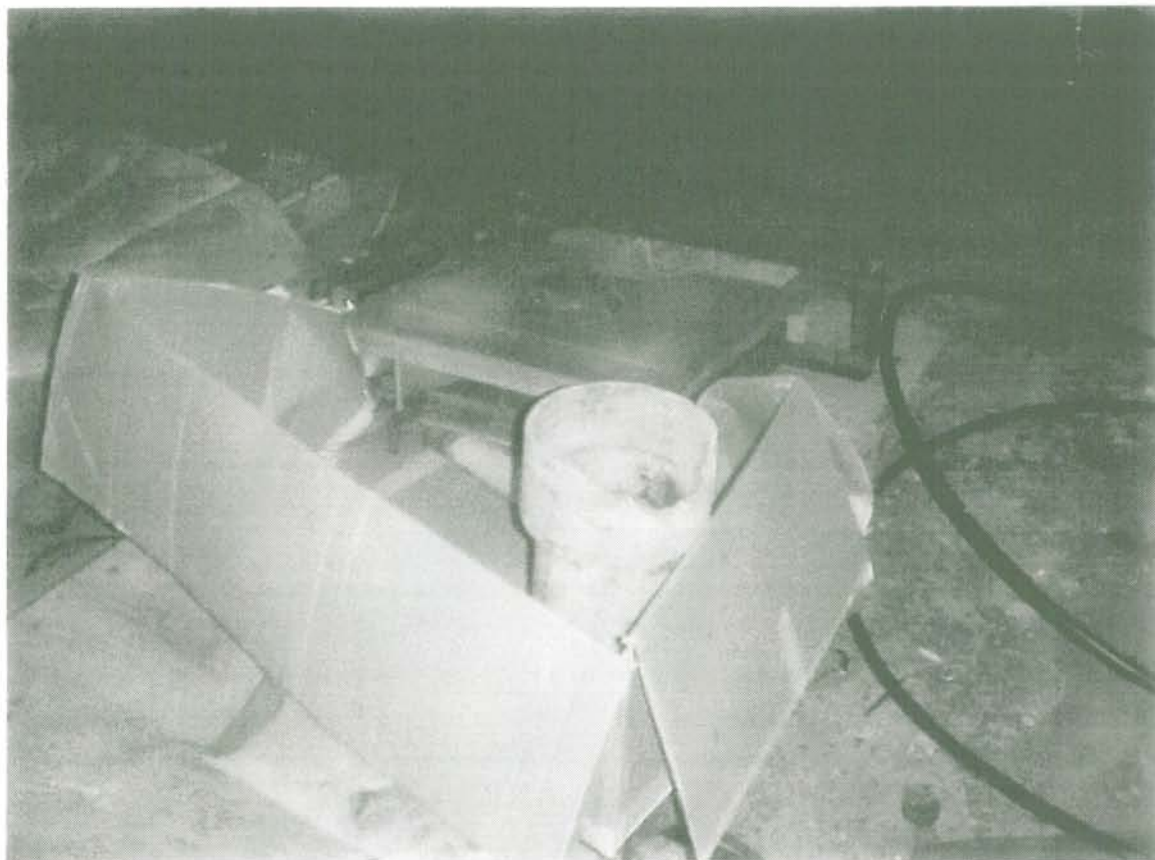
Uit de uitgevoerde asbestanalyse blijkt dat het monster asbest is aangetroffen. Het betreft 20-30 % chrysotiel (wit asbest) in niet hechtgebonden toestand.

| Foto 2: | begane grond achterin pand | monster M1 asbestcemente pijp | asbesthoudend |
| | | gaskachel (type en jaartal onbekend) | asbestverdacht |

Het aangetroffen asbest in de bemonsterde pijp is niet hechtgebonden. In verband met de huidige functie van de ruimte (leegstand) zijn er niet direct risico's aanwezig. Tot de sloop mogen de asbesthoudende materialen niet gemanipuleerd worden, beschadigd of bewerkt. Verdere speciale voorzorgsmaatregelen worden tot de sloop, anders dan de bemonstering en de analyse van de bitumen dakbedekking, niet noodzakelijk geacht.

- We adviseren de bemonstering en analyse van de dakbedekking direct voor de sloop uit te voeren.
- In het huidige gebruik (leegstand) van de locatie is onmiddellijke verwijdering of afscherming niet direct noodzakelijk. In geval van renovatie of sloop dienen betrokken asbesthoudende constructies en asbestverdachte installaties met het asbesthoudende materiaal conform die hiervoor geldende richtlijnen verwijderd te worden.
