**Verkennend  
bodemonderzoek  
Kocherplantsoen 1 te  
Muiderberg**

Kenmerk BF55 RAP20131210  
Datum 15-01-2014  
Status Definitief

Op 5 december 2013 is door SAB aan Wareco opdracht gegeven een verkennend bodemonderzoek uit te voeren op een onderzoekslocatie aan de Kocherplantsoen 1 te Muiderberg.

Doel van het onderzoek is vaststellen of op de onderzoekslocatie bodemverontreiniging aanwezig is, in verband met de voorgenomen sloop en nieuwbouw van een zorgcentrum. Vanwege de veranderende stedenbouwkundige massa zal het bestemmingsplan worden gewijzigd.

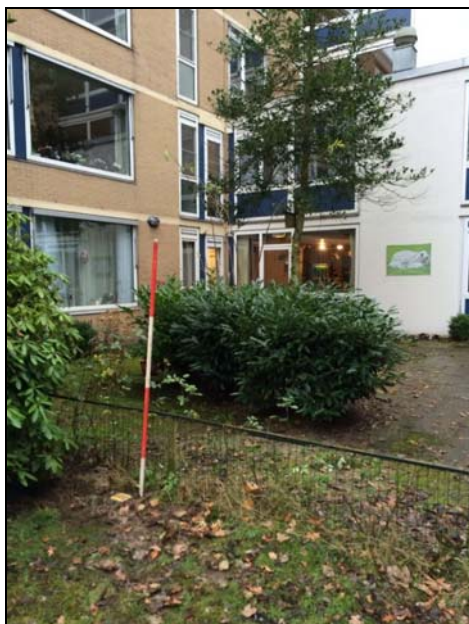
**Figuur 4:** Peilbuis 8

Het grondwater is op 6 januari 2014 bemonsterd met een slangenpomp. De monsternamegegevens staan in tabel 2.

| Peilbuis | Filterdiepte<br>(m -mv) | GWS<br>(m -mv) | pH<br>(-) | EC<br>( $\mu$ S/cm) | Troebelheid<br>(NTU) |
|---|---|---|---|---|---|
| 08 | 1,80 - 2,80 | 1,50 | 7,5 | 580 | 23,3 |

Visueel zijn bij de watermonstername geen afwijkingen waargenomen. De gemeten grondwaterstand is opgenomen in de boorbeschrijving (zie [bijlage 3](#)).
