**Verkennend  
waterbodemonderzoek drie  
watergangen Twiske III te  
Oostzaan (Noordeinde 65 e.o)**

2de definitief

| Auteur | K. Hoogeboom, BSc | Kenmerk | 183278 RAP20190327 |
| Vrijgave | mw. drs. ing. A. de Keizer | Datum | 27-03-2019 |

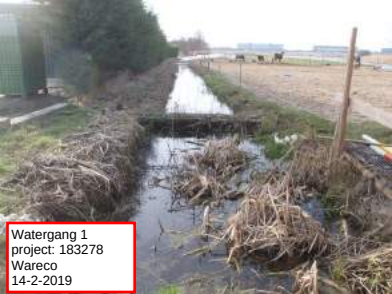
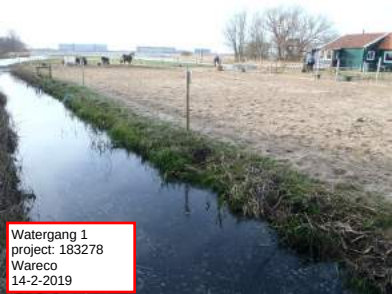
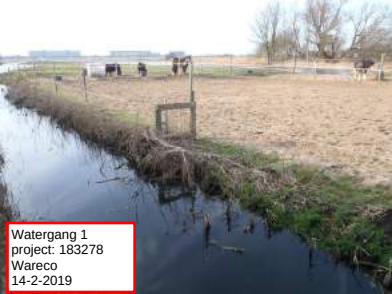
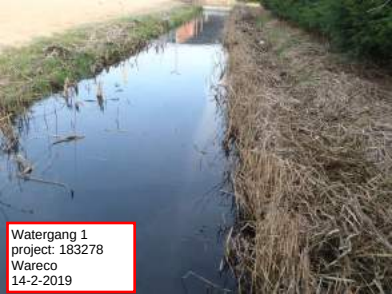
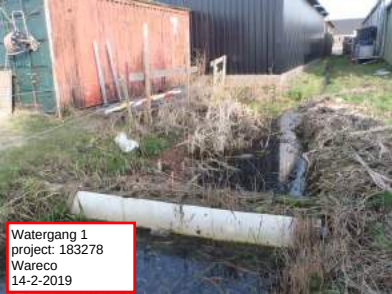
Watergang 1  
project: 183278  
Wareco  
14-2-2019

| Locatie | Waterdiepte (m) | Dikte sliblaag (m) | Kenmerken | Bijmenging |
|---|---|---|---|---|
| Watergang 1 | 0,4 - 0,5 | 0,5 | Weinig variatie in dikte | Resten veen<br>Sporen schelpen |

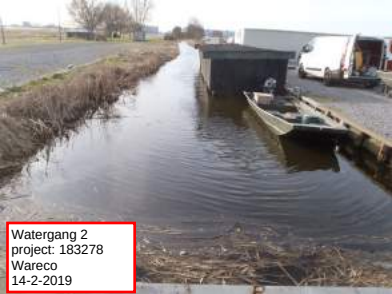
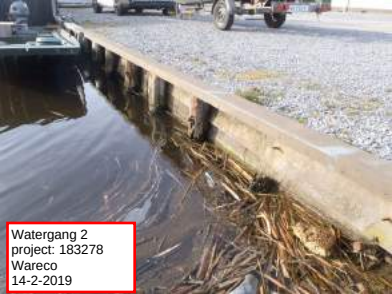
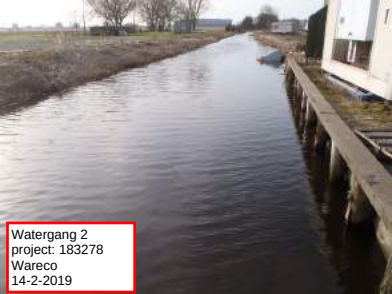
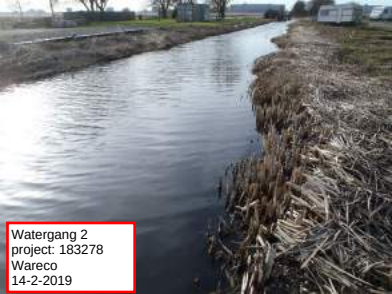
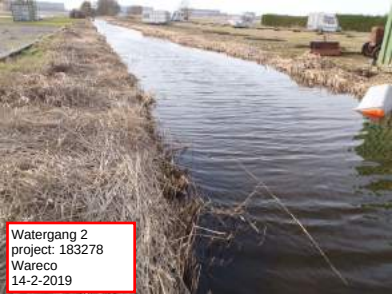
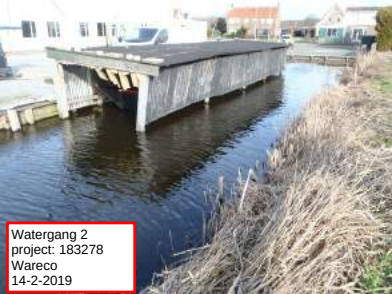
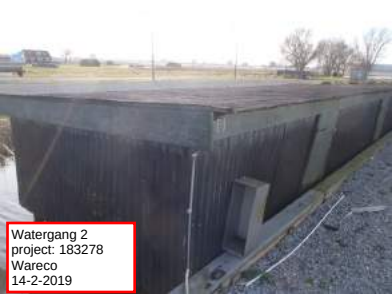
Watergang 2  
project: 183278  
Wareco  
14-2-2019

| Locatie | Waterdiepte (m) | Dikte sliblaag (m) | Kenmerken | Bijmenging |
|---|---|---|---|---|
| Watergang 2 | 0,9 - 1,0 | 0,35 | Variatie in dikte en bijmenging schelpen | Resten veen<br>Resten tot matig schelphoudend |

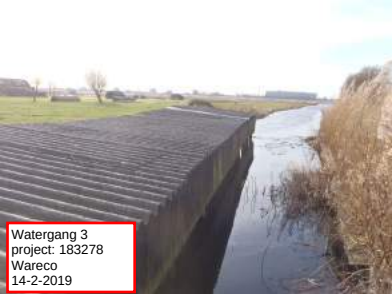
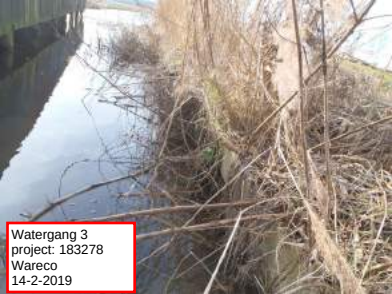
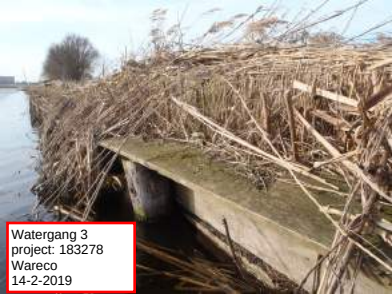
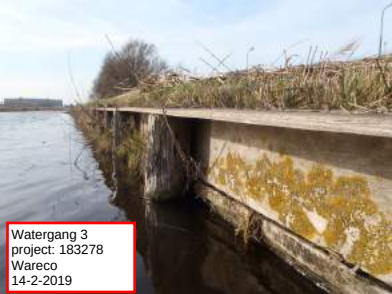
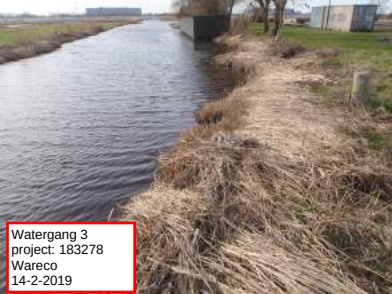
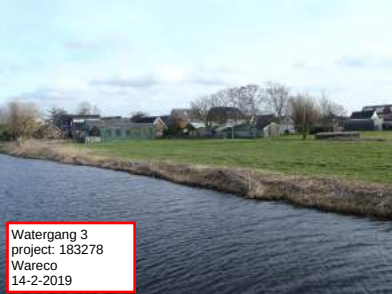
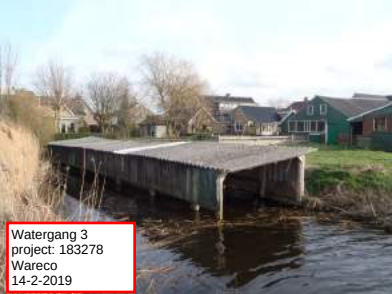
Watergang 3  
project: 183278  
Wareco  
14-2-2019

| Locatie | Waterdiepte (m) | Dikte sliblaag (m) | Kenmerken | Bijmenging |
|---|---|---|---|---|
| Watergang 3 | 0,9 - 1,0 * | 0,3* | Variatie in dikte | Resten veen<br>Sporen schelpen |
| * rondom het boothuis is de waterdiepte 0,5 meter en is 0,5 meter slib aanwezig (boring SL29 en SL30) | | | | |
