**RAPPORT  
betreffende een  
verkennd en aanvullend  
bodemonderzoek  
Doctor Boomstraat 10-48  
te Oostzaan**

Datum : 9 juli 2018  
Kenmerk : 1802L247/DBI/rap1

Opdrachtgever : Thunnissen Ontwikkeling B.V.  
: De heer K. Bosman  
: Postbus 71  
: 2100 AB Heemstede

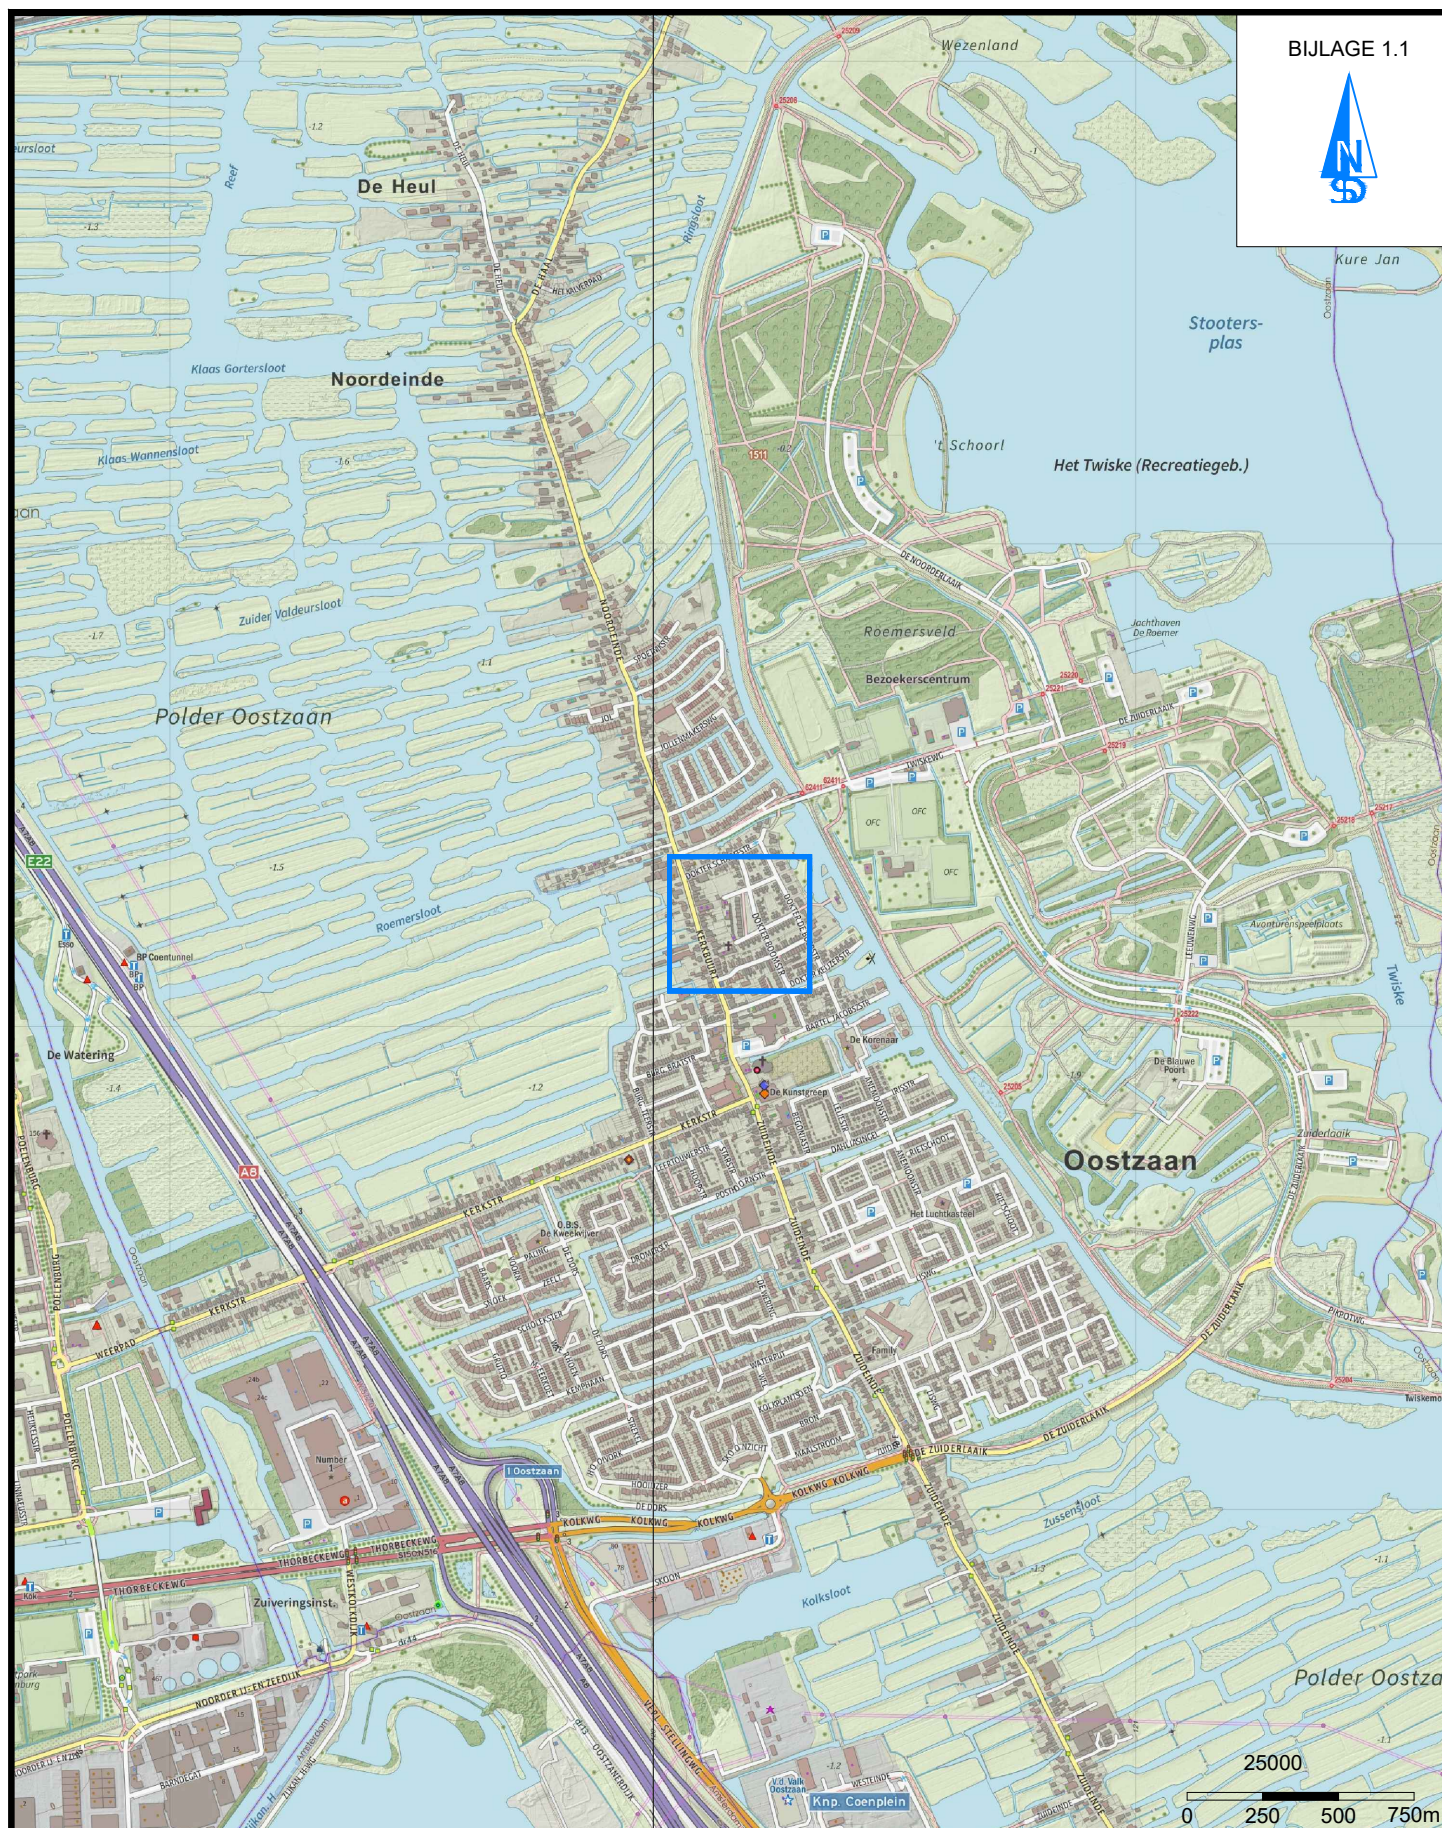
1.2 SITUATIEKENING

De veldwerkzaamheden zijn op 4 mei en 21 juni 2018 uitgevoerd. Op 11 mei 2018 heeft bemonstering van het grondwater plaatsgevonden. De uitgevoerde boringen zijn beschreven in tabel 4. De onderzoekslocatie en de posities van de meetpunten zijn weergegeven in de situatietekening van bijlage 1.2.
