**Nader bodemonderzoek  
Kerkstraat 38 Oostzaan**

Uitvoering : Back Milieu - advies en onderzoek B.V.  
Projectnummer : BM2589  
Opgesteld door : mw. drs. K. Koopman  
Datum : 25 augustus 2017

| Soort onderzoek | : Nader bodemonderzoek |
| Locatie | : Kerkstraat 38, Oostzaan |

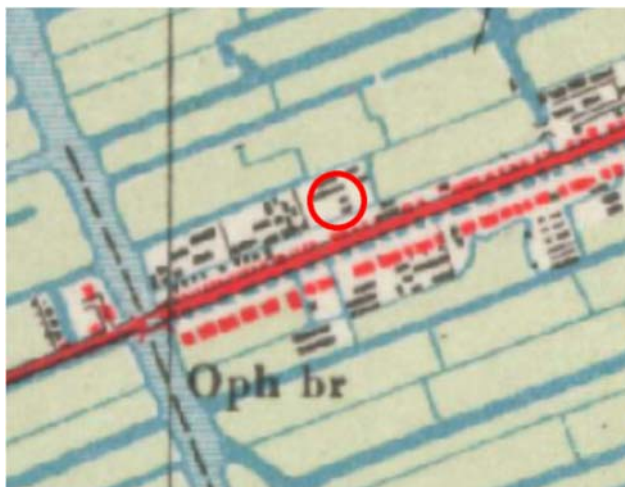
fig 1: uitsnede topografische kaart 1950

Uit het Slimonderzoek [3] blijkt dat het pand aan de Kerkstraat 38 dateert uit 1934. Hiervoor had het gebied een agrarische bestemming. Op de kaarten van topotijdreis.nl is vanaf 1950 tot en met 1980 op het achterterrein bebouwing weergegeven. Dit betreffen waarschijnlijk schuren. Vanaf 1988 is de voormalige noodwoning op het achterterrein weergegeven. Op de onderstaande figuur is een uitsnede uit de topografische kaart rond 1950 opgenomen.

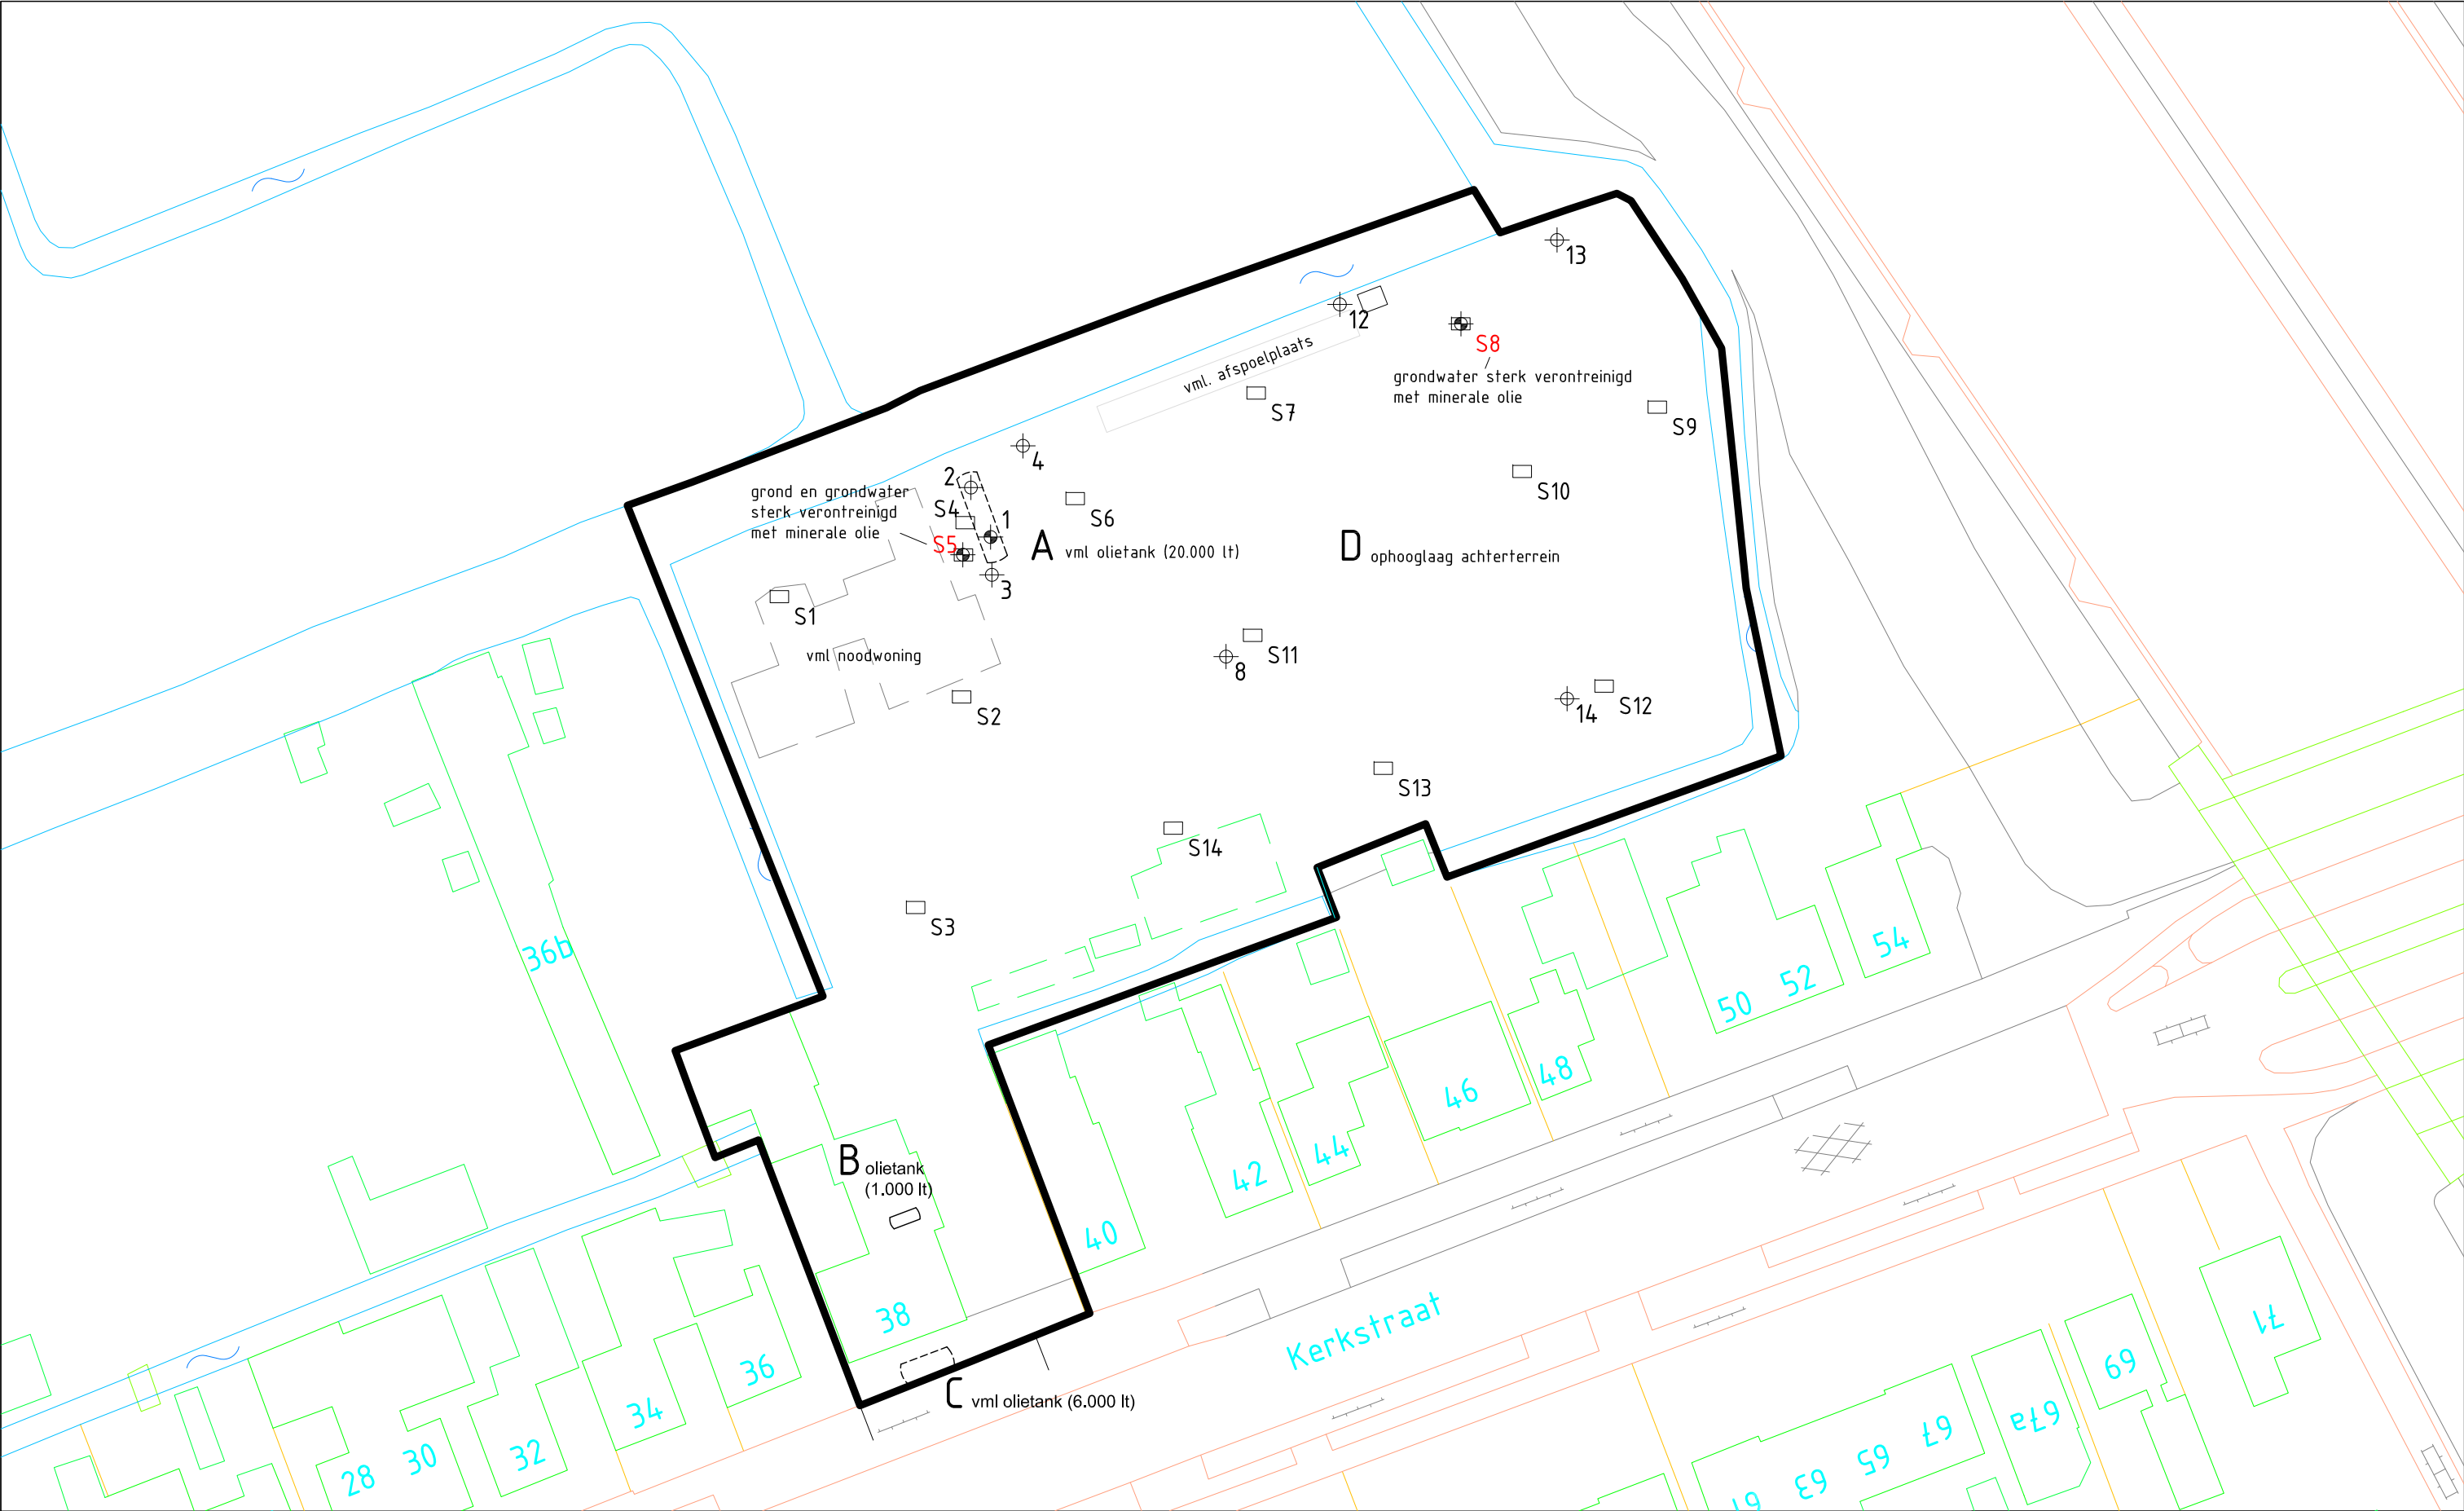
| Bijlage | 2 | Formaat | A3 |

- boring, PRS, 1996
- inspectiesleuf, Back, 2017
- peilbuis, PRS, 1996
- inspectiesleuf met peilbuis, Back, 2017
