Onderzochte bouwkundige eenheid:

**Woning**

Adres Tropweere 16  
Plaats 1661 BP De Weere  
Rapportnummer 2022-191 (Versie 0)  
Rapport geldig tot 01 februari 2025

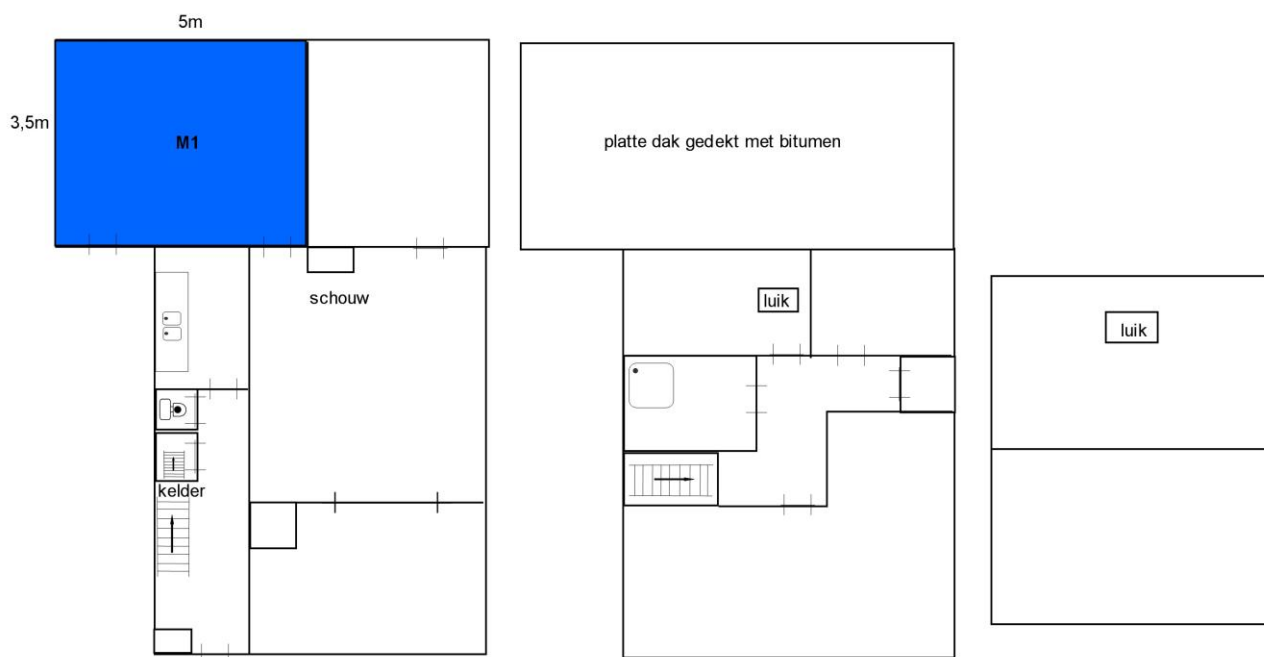
Tropweere 16, De Weere

Voor afmetingen/hoeveelheden wordt verwezen naar de opsomming in tabel 3.3

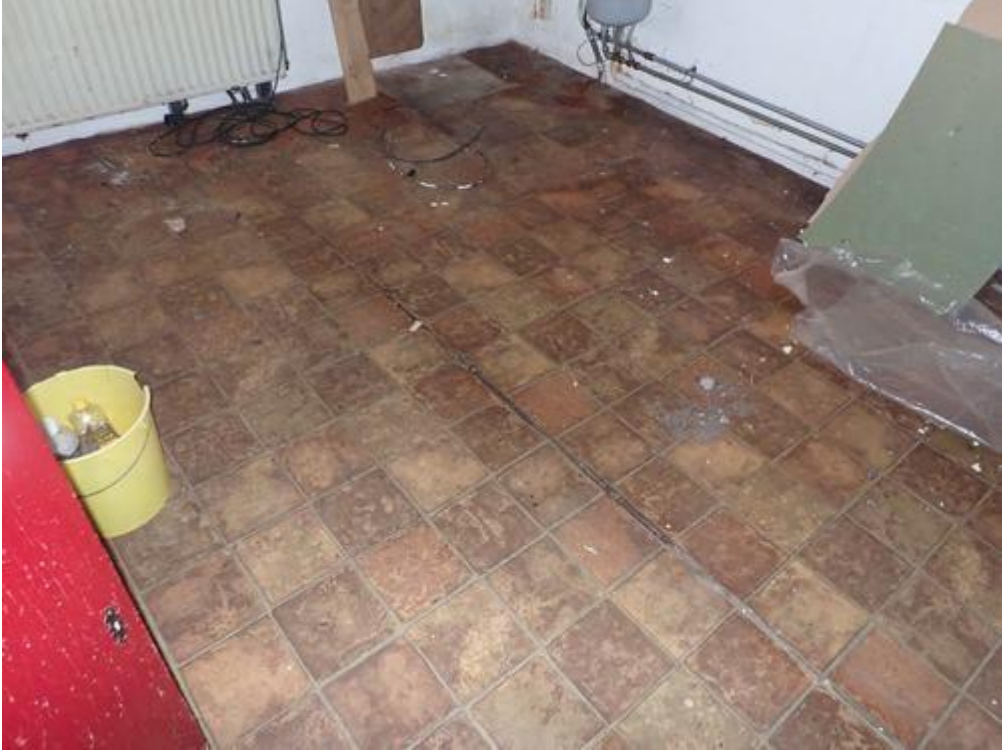
| Bron nr. | Lab nummer | Foto-nummer | Omschrijving Materiaal | Locatie | Afmeting en hoeveelheid | Bevestiging | Bereikbaarheid | Analyseresultaat |
|---|---|---|---|---|---|---|---|---|
| Bron 1 | 7039547 | F1 | Vloerzeil | Berging | ±17,5m <sup>2</sup> | Gelijmd | Goed | M1:<br>Geen asbest |

| Bron 1 | Foto F1 |
|---|---|
| <b>Vindplaats:</b><br>Berging/bijkeuken<br><b>Omschrijving:</b><br>Vloerzeil<br><b>Lab nummer:</b><br>M1:7039547<br><b>Analyseresultaat:</b><br>Niet aantoonbaar<br><b>Hechtgebonden:</b><br>n.v.t.<br><b>Bevestiging:</b><br>Gelijmd<br><b>Bereikbaarheid:</b><br>Goed<br><b>Staat waarin de toepassing verkeert:</b><br>Ernstig beschadigd<br><b>Mate van verweerdheid:</b><br>Licht verweerd | <b>Hoeveelheid:</b><br>Bron 1: ±17,50m <sup>2</sup><br><b>Risicoklasse:</b><br>n.v.t.<br><b>Afscherming werkgebied:</b><br>n.v.t.<br><b>Werkmethode:</b><br>n.v.t.<br><b>Evt. bijzonderheden m.b.t. sanering:</b><br>n.v.t. |

Het vloerzeil in de berging/bijkeuken is bemonsterd maar niet asbesthoudend gebleken. Een saneringsadvies is hiervoor niet aan de orde.

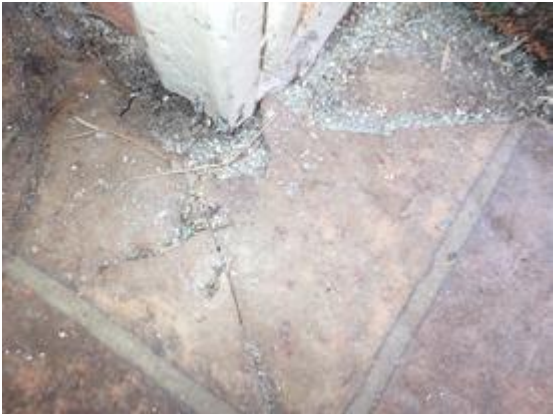
| <p>Detailfoto M1</p> | <p>T1</p> |

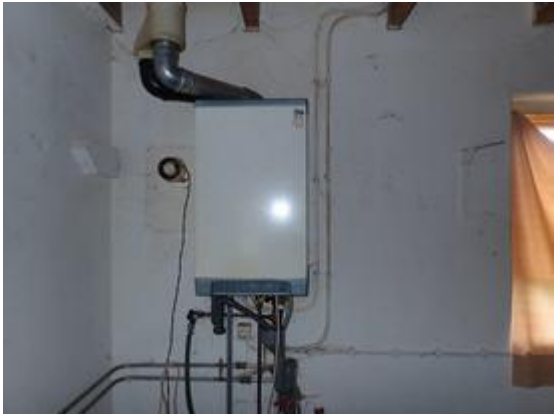
| Bron nr. | Foto-nummer | Omschrijving | Locatie | Specificatie | Vaststelling |
|---|---|---|---|---|---|
| T1 | F3 | Cv-ketel | Berging | Intergas | Gezien leeftijd niet asbesthoudend |

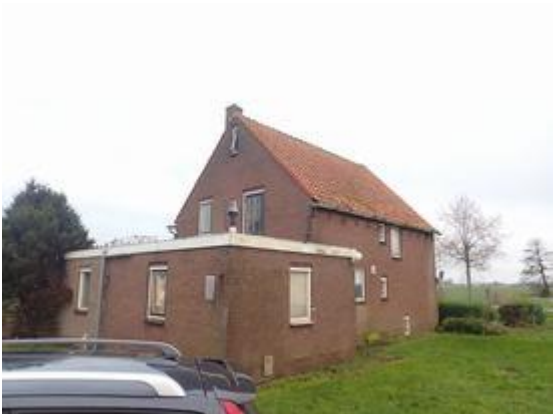
| <p>Woning met aanbouw opgetrokken uit metselwerk en gedekt met dakpannen en bitumen</p> | <p>Geen bijzonderheden aangetroffen in de spouw</p> |

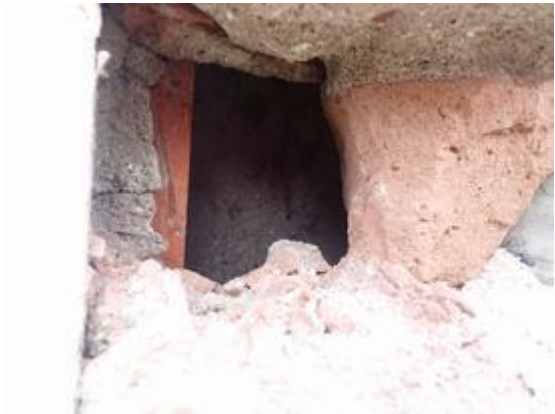
Buitenzijde: De woning is opgetrokken uit metselwerk en is gedekt met dakpannen. Het platte dak is gedekt met bitumen. De schoorsteen is gemetseld, zichtbare eindpijp is van gres. De goten en hemelwaterafvoer zijn van pvc. De boeidelen zijn van trespas en kozijnen van hout. Bij destructief onderzoek, naast het kozijn, zijn er geen bijzonderheden in de spouw aangetroffen.

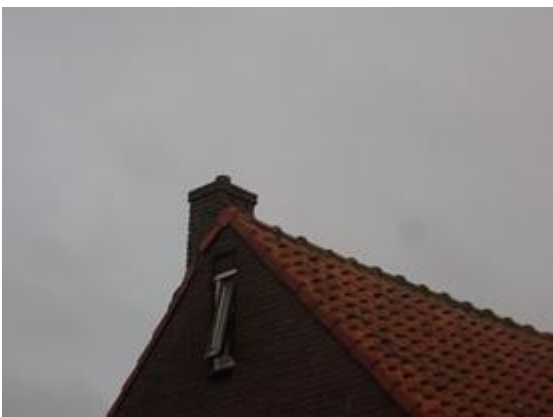
| <p>Gemetselde schoorsteen met eindpijp van gres</p> | <p>Put tegen de gevel. Geen bijzonderheden aangetroffen in de put</p> |

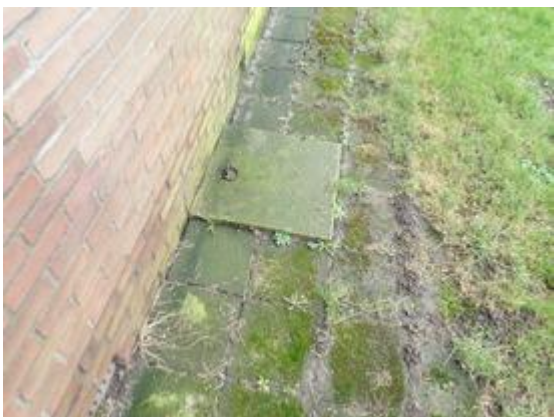
Buiten de woning is een put aangetroffen, hier zijn geen asbestverdachte toepassingen aangetroffen.

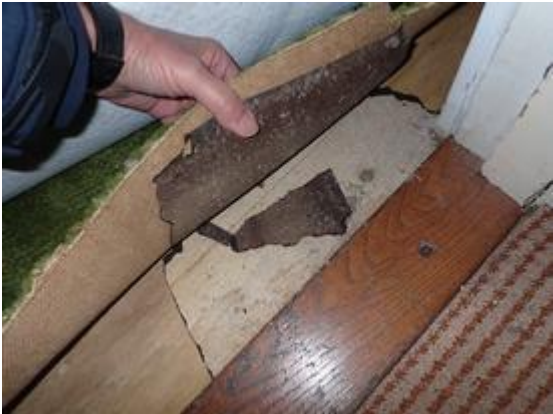
| <p>Vloer bekleed met oa tapijt en niet asbestverdacht zeil</p> | <p>Wandtegels in cement</p> |

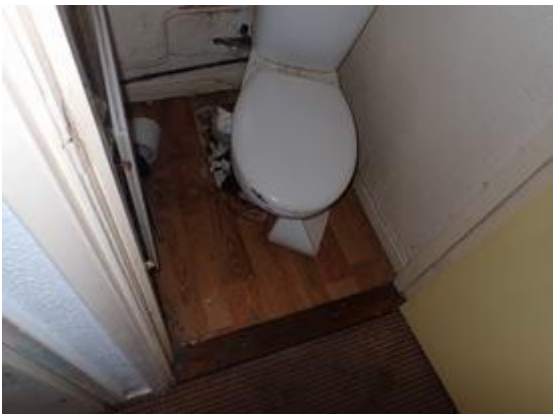
Er is geen vloerluis aangetroffen. Na het verwijderen van het toilet werk de gres riolering zichtbaar. In de woonkamer bevindt zich een schouw, ook hierbij zijn geen bijzonderheden aangetroffen.

| <p>Riolering van gres</p> | <p>Deconstructief onderzoek wanden</p> |

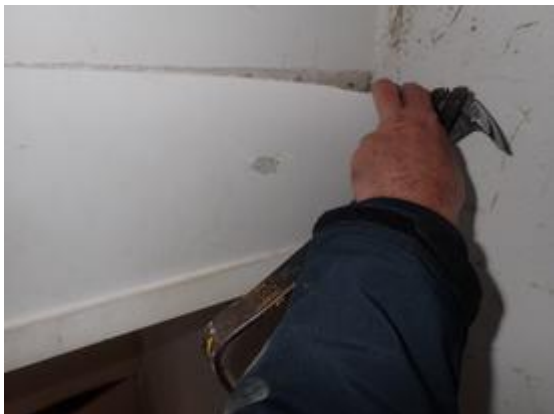
Er heeft op diverse plaatsen destructief onderzoek plaatsgevonden, plafond, wanden e.d. Hierbij zijn geen asbestverdachte toepassingen aangetroffen.

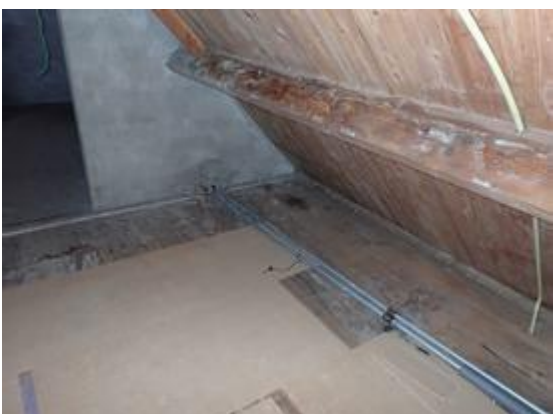
De cv-ketel bevindt zich in de berging/bijkeuken. De dakconstructie en het dakbeschot van de woning zijn van hout.

| <p>Zoldervloer van hout. dakconstructie en dakbeschot van hout</p> | <p>Op het erf zijn gemetselde schuren met asbestverdachte golfplaten aangetroffen</p> |

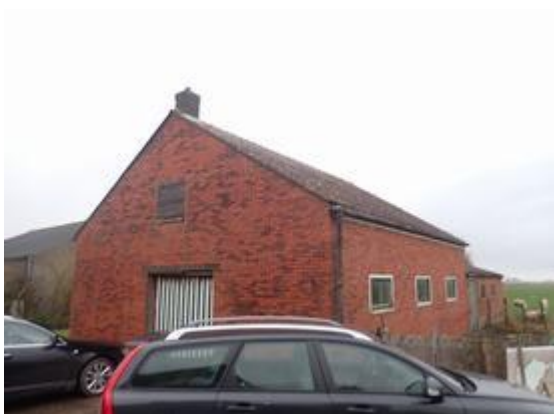
De schuren op het erf zijn vrijstaand, opgetrokken uit metselwerk en gedekt met asbestverdachte golfplaten. De schuren vallen buiten de inventarisatie.
