**RAPPORT**  
**Vooronderzoek**  
**Joan Muyskenweg te Amsterdam**

Aeres Milieu projectnummer AM17358

Dit vooronderzoek is uitgevoerd in verband met de voorgenomen herontwikkeling van een locatie gelegen aan de Joan Muyskenweg 16 in Amsterdam. De planontwikkeling voorziet in de nieuwbouw van een bedrijfsgebouw.

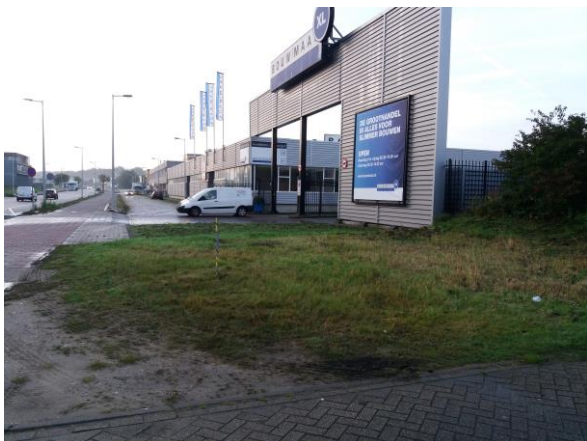
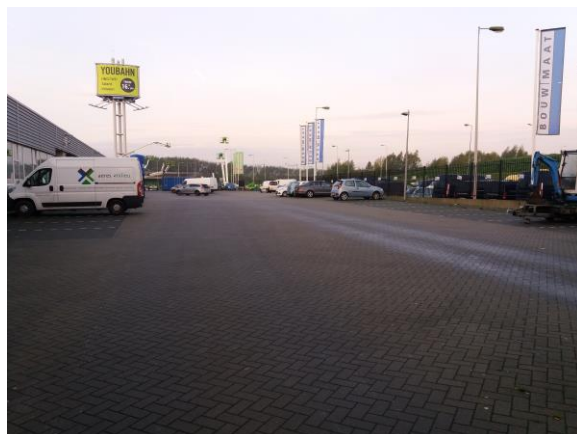
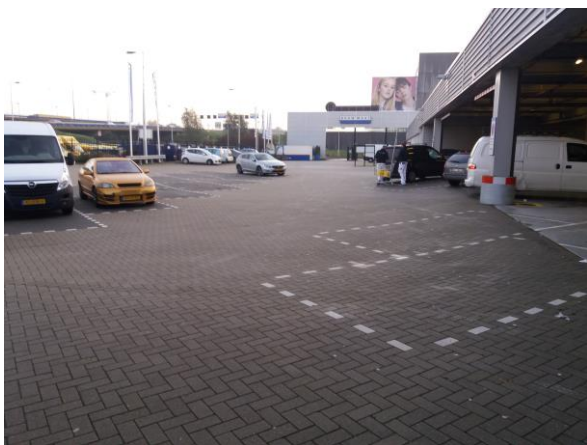
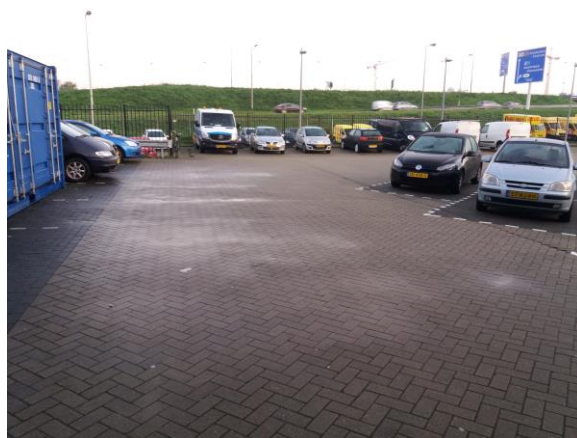
Het blauw gekleurde terreindeel is in gebruik als parkeerterrein van de ter plaatse gevestigde Bouwmaat. Het parkeerterrein is geheel verhard met klinkers. In de noordoosthoek van dit terreindeel bevindt zich de in paragraaf 2.3 beschreven bodemverontreiniging.

Foto 1 – terrein Bouwmaat

Foto 2 – terrein Bouwmaat

Foto 3 – terrein Bouwmaat

Foto 4 – terrein Bouwmaat

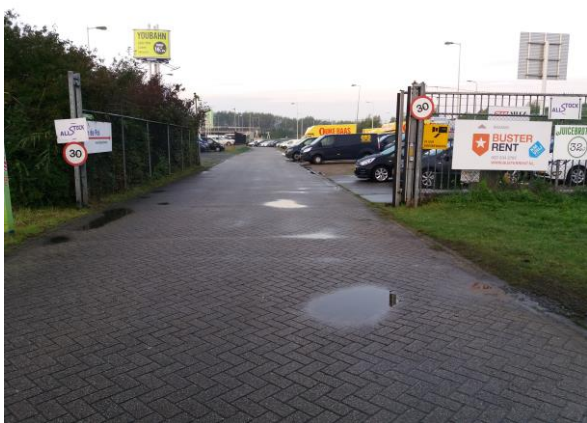
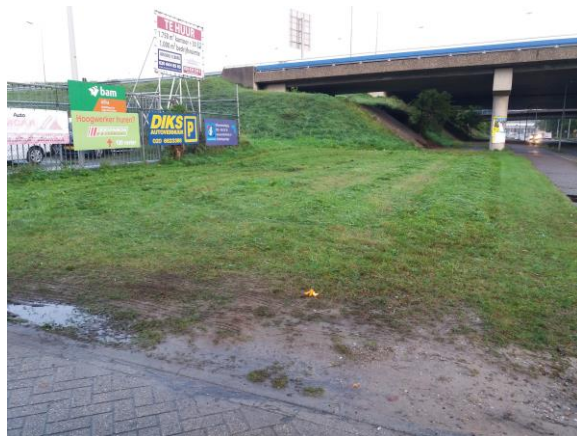
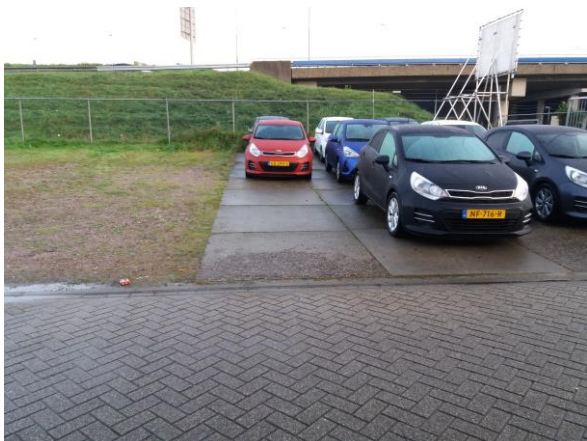
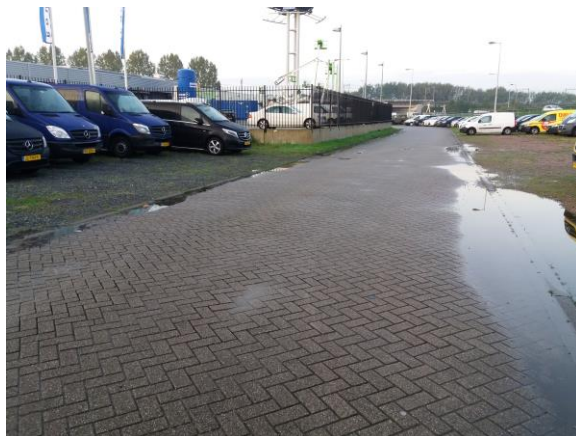
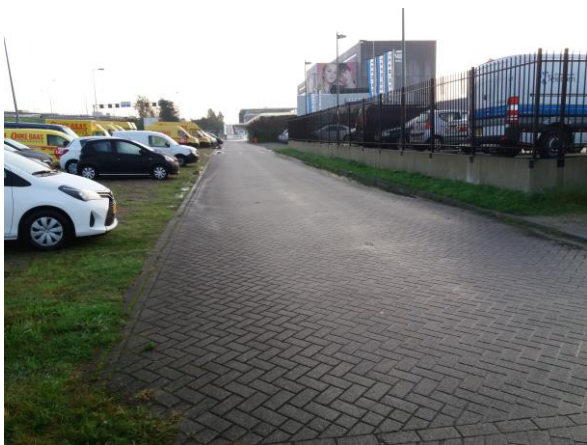
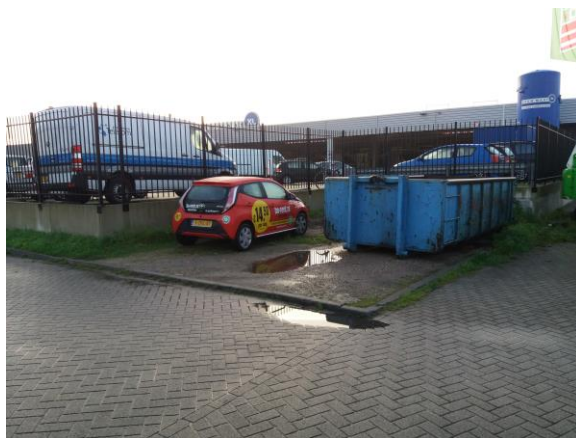
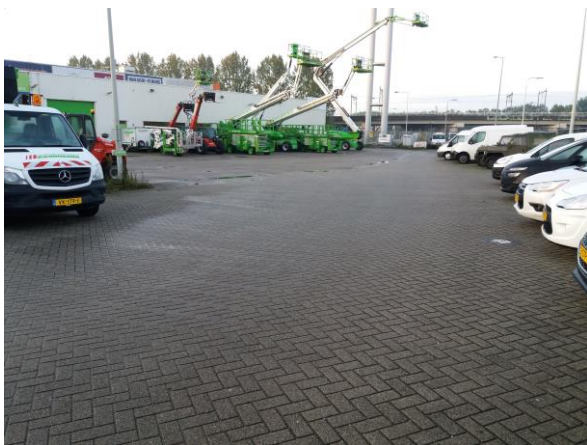
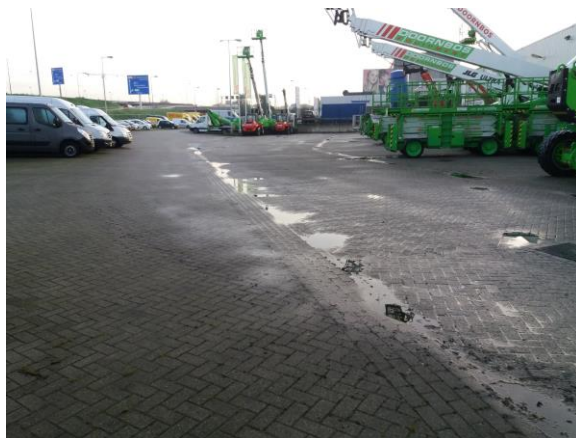
Het geel gekleurde terreindeel is eveneens in gebruik als parkeerterrein. Op dit terrein is Doornbos Equipment (Verhuur hoogwerkers) gevestigd en diverse autoverhuurbedrijven. De inrit vanuit de Joan Muyskenweg en het achterterrein zijn verhard met klinkers. De parkeervakken aan weerszijden van de inrit zijn deels verhard met stelconplaten en deels met grind.

Foto 5 – terrein verhuurbedrijven

Foto 6 – terrein verhuurbedrijven

Foto 7 – terrein verhuurbedrijven

Foto 8 – terrein verhuurbedrijven

Foto 9 – terrein verhuurbedrijven

Foto 10 – terrein verhuurbedrijven

Foto 11 – terrein verhuurbedrijven

Foto 12 – terrein verhuurbedrijven
