Boom Effect Analyse

ten behoeve van de nieuwbouw bij de locaties Koggenland en Luitje Broekemastraat te Purmerend

Datum rapport : 6 maart 2020
Onderzoeker : Ben Bankras
Opgesteld door : Ben Bankras
Gecontroleerd door : Debby Wolbink
Opnamedatum BEA : 5 maart 2020
Status : Definitief
Versie : 1.0

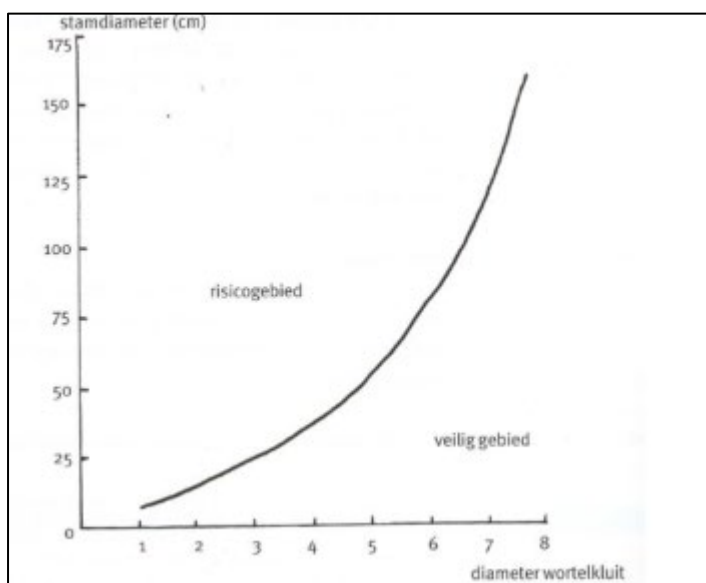
Hieronder in afbeelding 7 staan de verhouding van de stamdiameter(in cm) tot de diameterwortelkluit(in meters). Deze verhoudingen houdt men aan om zodoende te kunnen garanderen dat de boom niet instabiel wordt. Wel is de kluitdiameter ook afhankelijk van hoe groot de kroon is ten opzichte van de stamdiameter van de stam.

Afbeelding 7; verhouding stamdiameter ten opzichte van de wortelkluit om een stabiele boom te houden

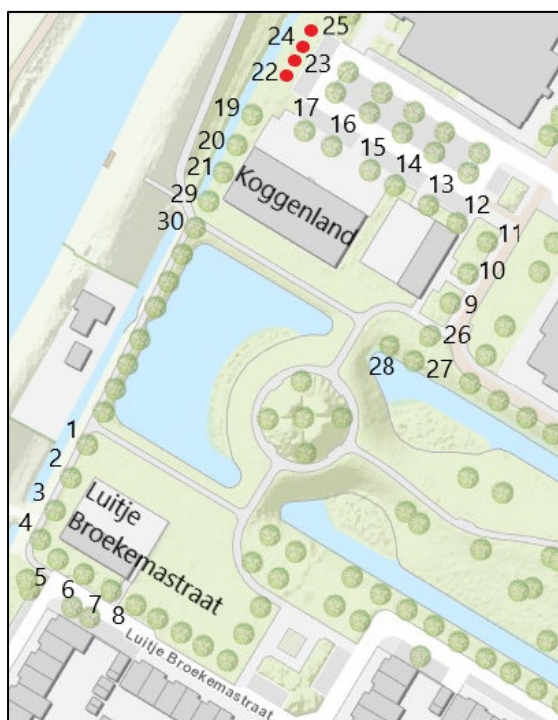
Afbeelding 8; de twee locaties met de boomnummers

Voor het onderzoek heb ik gebruik gemaakt van de nummering die aangegeven is door de opdrachtgever. Deze is overgenomen op een nieuwe kaart zoals hieronder te zien is in afbeelding 8. De opdrachtgever had in eerste instantie genummerd tot boom 25. In overleg zijn boomnummers 26, 27, 28, 29 en 30 extra toegevoegd.

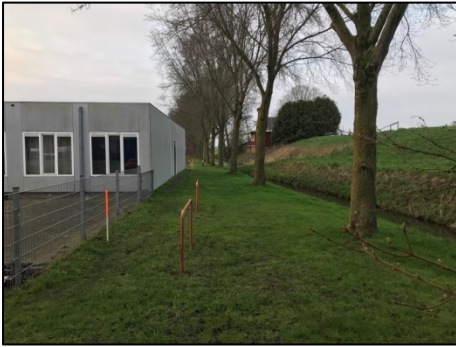
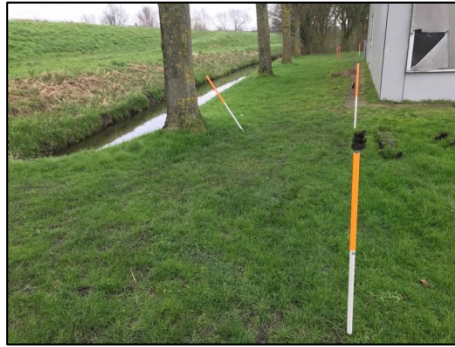
Bomen 19, 20, 21, 29 en 30 hebben een goede wortelontwikkeling. Wel komen de parkeerplaatsen bij bomen 29 en 30 dichtbij in de buurt. Gezien de stamdiameter, 46 cm, zou de parkeerplaats op die locatie wel uitgevoerd moeten kunnen worden. Er zou een wortelkluit van 460 cm (10 x stamdiameter) minimaal aanwezig moeten zijn om een stabiele boom over te houden. Alleen aangezien de sloot aan de westzijde van de bomen op minder dan 230 cm (helft van 460 cm) zit, zal de kluitgrootte gecompenseerd moeten worden aan de oostzijde. Ook vanwege de vrij forse kronen is het wenselijk dat er een grotere afstand dan 230 cm tussen boom en parkeerplaats. Er is nu aan de oostzijde van de boom een grasveld en kan de boom aan deze zijde vrij wortelen en zal er door de uitvoering van de parkeerplaatsen volgens tekening ongeveer een wortelverlies optreden van 20%. Volgens de bewortelingsrichtlijnen is er compensatie gewenst. Als men de minimale afstand van 350 cm aanhoudt, zal er minder wortelverlies zijn en meer compensatie mogelijkheid. Bij bomen 19, 20 en 21 is het wortelverlies minder dan 10% waardoor uitvoering hier mogelijk is.

foto 1; locatie boom 19, 20, 21, 29 en 30

foto 2; locatie boom 19, 20, 21, 29 en 30

Bij bomen 29 en 30 is het niet mogelijk om de parkeerplaatsen aan te leggen. Hiervoor zal deze rij parkeerplaatsen moeten opschuiven of er zullen drie parkeerplaatsen komen te vervallen.

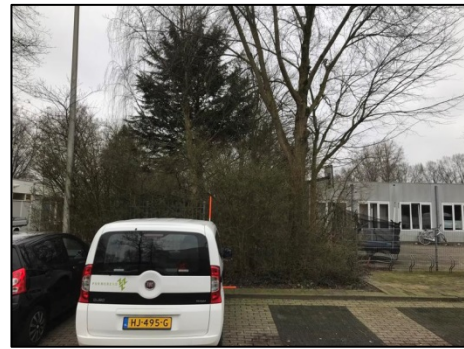
Boom 14, graven en boren is hier onmogelijk met de wortelgroei van de boom en de beplanting. Er is geen wortelopdruk te zien, dus aangenomen kan worden dat de boom in het plantvak wortelt. Met de plaatsing van de parkeervakken tussen bomen 13 en 14 en de toegangsweg zal er teveel wortelverlies optreden, ongeveer 15-20%.

foto 5; parkeerplaats boom 14

Zoals ook bij locatie Luitje Broekemastraat is aangegeven, is het advies om de minimale afstanden van afbeelding 5 aan te houden. De parkeerplaatsen tussen bomen 13 en 14 kunnen niet worden aangelegd. Er is bij deze bomen teveel wortelverlies.

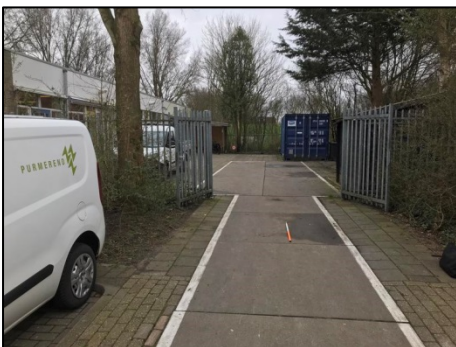
Bij boom 13 is het onmogelijk om te graven en boringen te doen door de aanwezigheid van wortels van de bomen en beplating. Wel is te zien dat er wortelverlies zal optreden bij de aanleg van de parkeerplaatsen en de toegangsweg. Dit wortelverlies wordt geschat op 10-15%.

foto 6; parkeerplaats boom 13

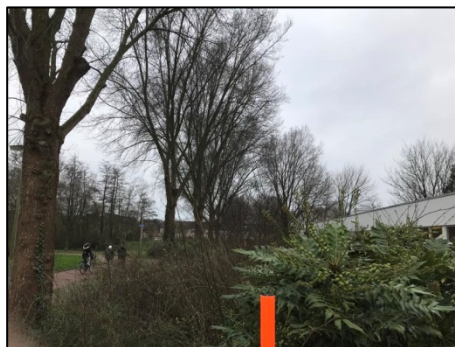
Volgens het ondergronds onderzoek zal bij bomen 9, 10, 11, 26, 27 en 28 zal er wel wortelverlies optreden maar dit zal minimaal zijn, minder dan 10%.

foto 7; locatie boom 9, 10, 11 en 26

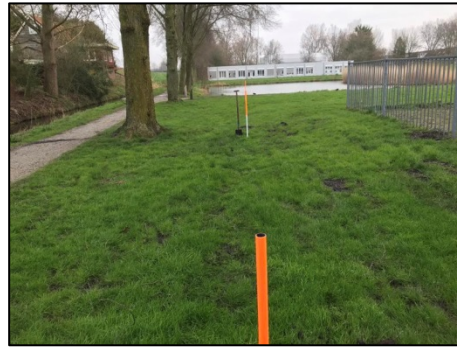
Bij bomen 1, 2, 3 en 4 is het uitvoerbaar als variant 2.

foto 9; locatie boom 1, 2, 3 en 4

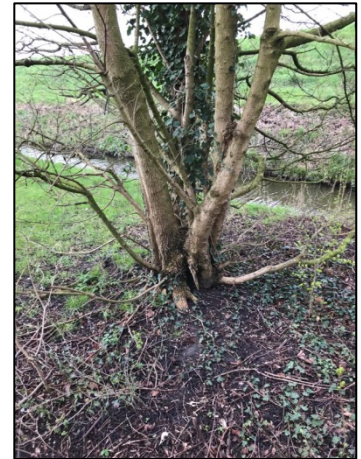
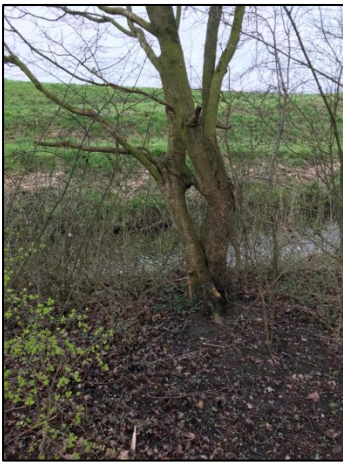
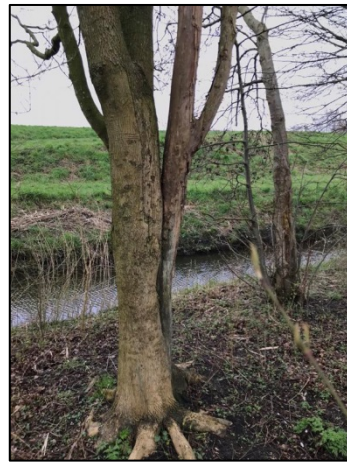
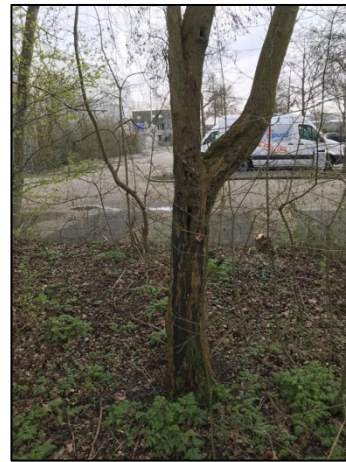
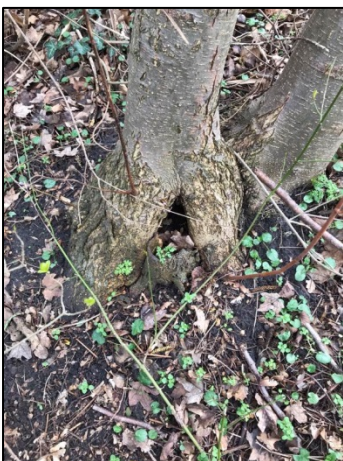
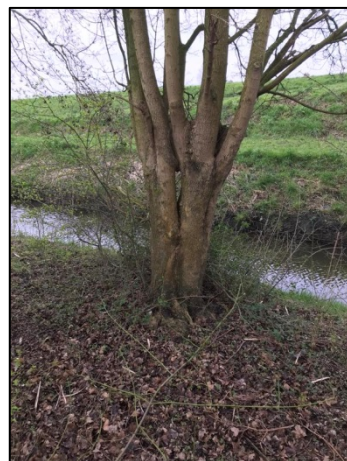
De boomvormers zijn hier rond de 30 jaar oud. Ze hebben een hoogte tussen de 6 en 12 meter, met een diameter van 30-50 centimeter. De bomen bestaan voornamelijk uit *Acer campestre* (veldesdoorn) en een enkele *Alnus glutinosa* (els). Hier tussen staat een onderbeplanting van *Crataegus monogyna* (éénstijlige meidoorn), *Sambucus nigra* (gewone vlier) en *Cornus* (kornoelje).

De meeste bomen zijn meerstammig. Door deze meerstammigheid kan de aanhechting kwetsbaar zijn en een probleem veroorzaken voor een duurzame levensduur. De aanwezige bomen worden gekwalificeerd als risicoboom. Er zijn afgestorven bomen aanwezig, bomen met dood hout en bomen met rotte plekken, inrotting en beschadiging van de bast. Ook is er een veelal achterstallige of zelfs verwaarloosd boombeeld doordat er nauwelijks gesnoeid is.

foto 10; locatie boom 22, 23, 24 en 25

Aangezien de bomen hier op einde levensduur komen, er flink gesnoeid moet worden en er meerdere risico bomen staan, is het advies om deze allemaal de kappen en op te rooien. Wel is het advies om een herplant doen, waarbij de lijn van de boomstructuur boom 19, 20 en 21 richting het noorden wordt verlengt. Wel moet er gekeken worden of aanplant van iepen gewenst is, en anders een andere cultivar dan die er nu staat in verband met aantasting door ziektes te beperken en eventueel de diversiteit te verhogen.
