# QUICK SCAN NATUURWAARDEN LISDODDESTRAAT 40

PURMEREND

december 2022

# quick scan natuurwaarden Lisdoddestraat 40 Purmerend

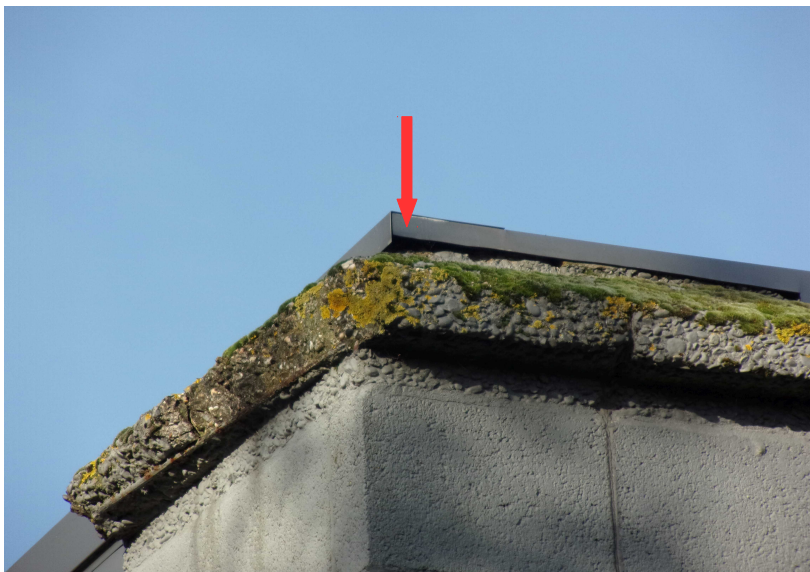
De buitengevel van het gebouw bestaat uit iets uitspringende kolommen met ertussen gevelvlakken of raampartijen. Bovenop de kolommen (de foto hieronder toont als voorbeeld de situatie bij een gebouw-hoek) lijkt er toegang te zijn tot een holle ruimte onder de dakbeplating. Doordat deze van metaal is (erg temperatuurgevoelig), is niet waarschijnlijk dat vleermuizen die ruimte gebruiken als schuilplaats. Vooral ook omdat in de omgeving veel schuilmogelijkheid is. Zo heeft het gebouw ten noorden (Lisdoddestraat 30) veel open stootvoegen in de gevel via welke vleermuizen de spouw kunnen bereiken. Dat geldt ook voor de naburige woningblokken.

voorbeeld van toegang tot (waarschijnlijk) een holle ruimte onder het dak

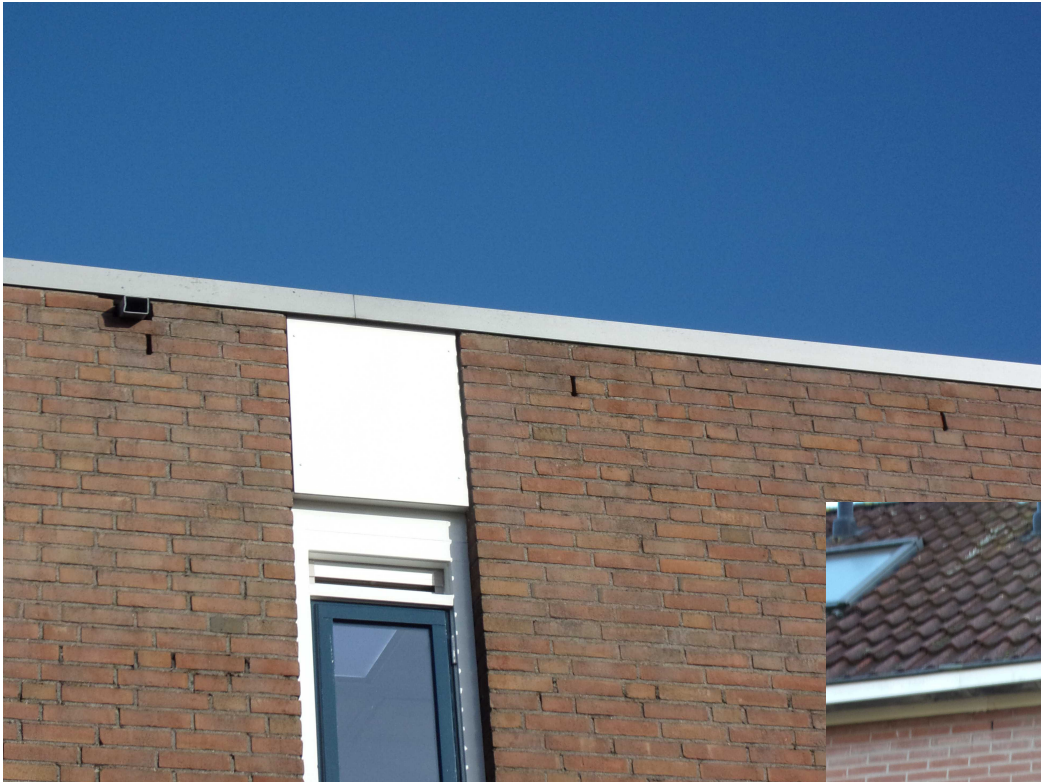
open stootvoegen in de zuidgevel van Lisdoddestraat 30 (direct ten noorden van Lisdoddestraat 40) en in een woning-blok aan de overzijde van de straat (ten oosten van nr. 40) waarschijnlijk is de spouw bruikbaar voor vleermuizen bruikbaar als schuilplaats

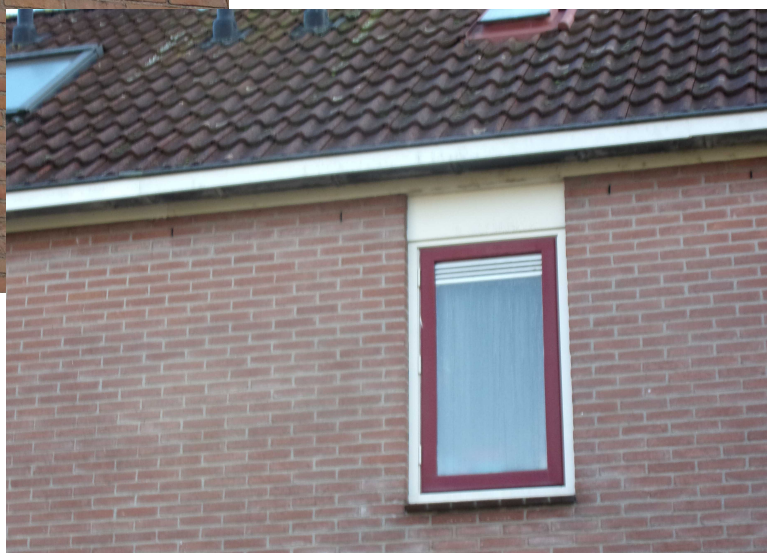
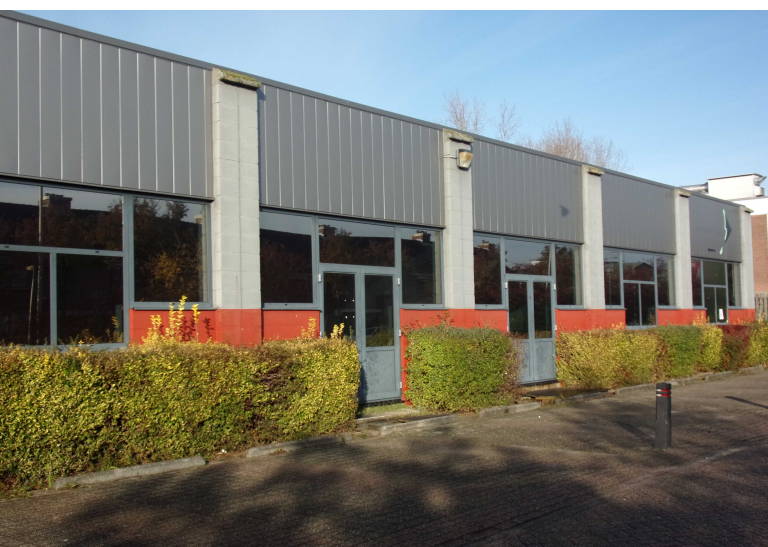
In de heg aan de oostzijde van het gebouw zijn geen nesten waargenomen en de kans dat hier vogels nestelen wordt zeer klein geacht.

heg naast het gebouw aan de oostzijde (parkeerplaats) er zouden vogels in kunnen nestelen maar de kans is erg klein

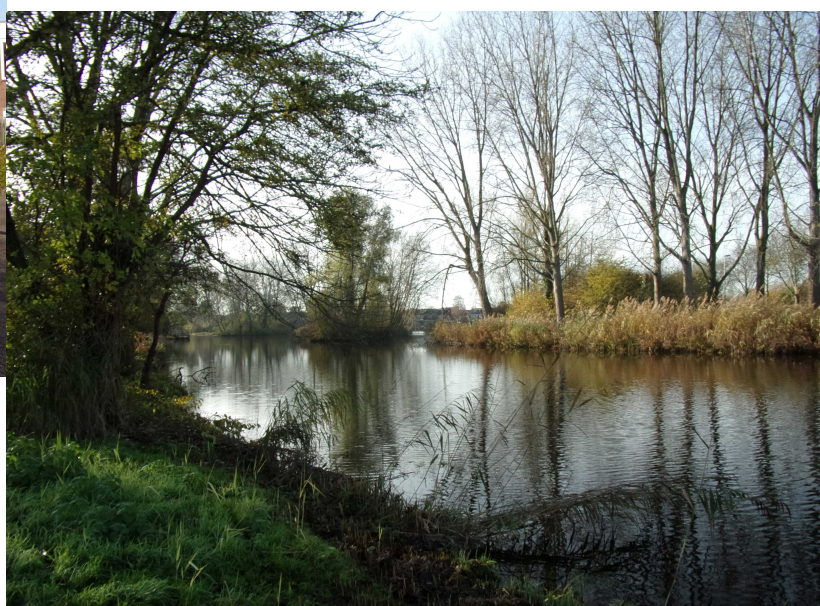
de Gorssloot, gezien vanaf de zuidwestkant van Lisdoddestraat 40, onder meer geschikt foera-geergebied voor vleermuizen
