## Bezonningsstudie **Lisdoddestraat** 15.02.2023 - herziening 15.03.2024

Deze bezonningsstudie gaat uit van de volgende vereisten: Gemeente Purmerend stelt dat gebouwen moeten voldoen aan de 'lichte' TNO-norm. In de Hoogbouwvisie Purmerend is het volgende opgenomen:

## Toetsing lichte TNO-norm

Toetsing reductie zonuren

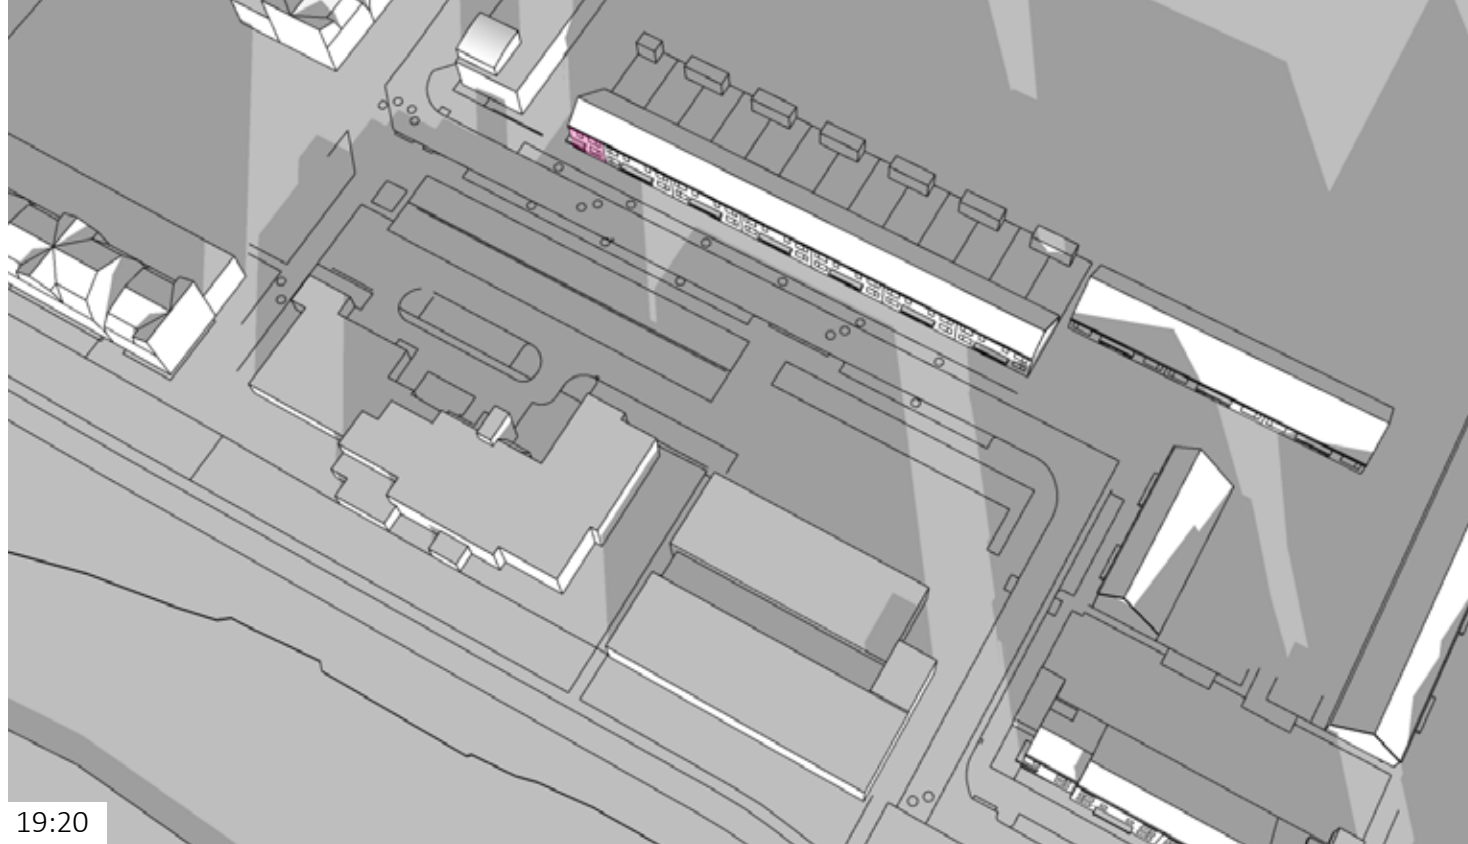
### Slagschaduw bestaande situatie

±19:20 tot zonsondergang

De hierboven geïllustreerde tijdstippen zijn het moment waarop het keukenraam van de meetwoning geraakt wordt door schaduw.

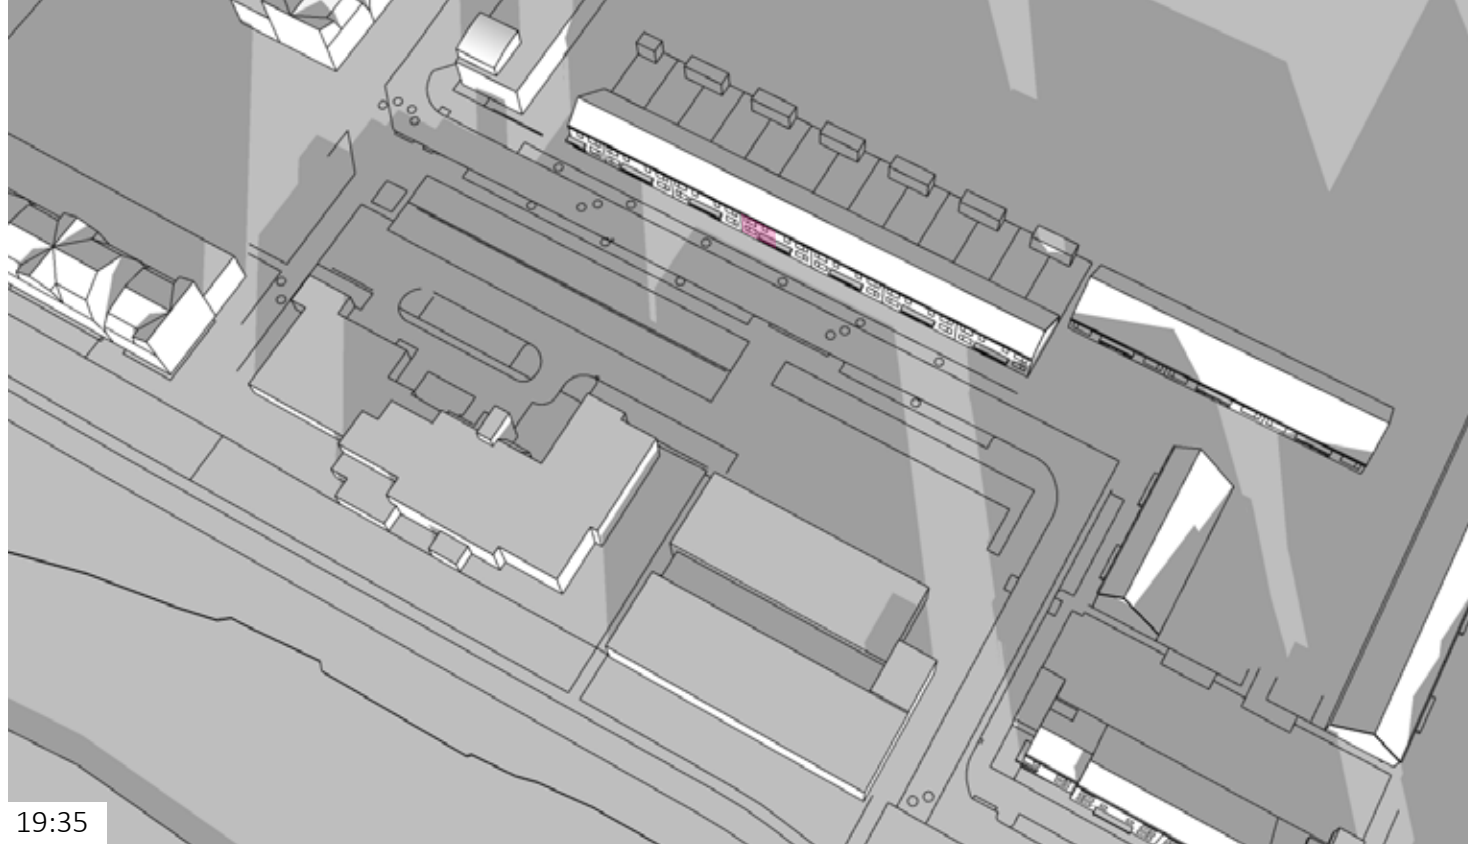
### Slagschaduw bestaande situatie

±19:35 tot zonsondergang

De hierboven geïllustreerde tijdstippen zijn het moment waarop het keukenraam van de meetwoning geraakt wordt door schaduw.

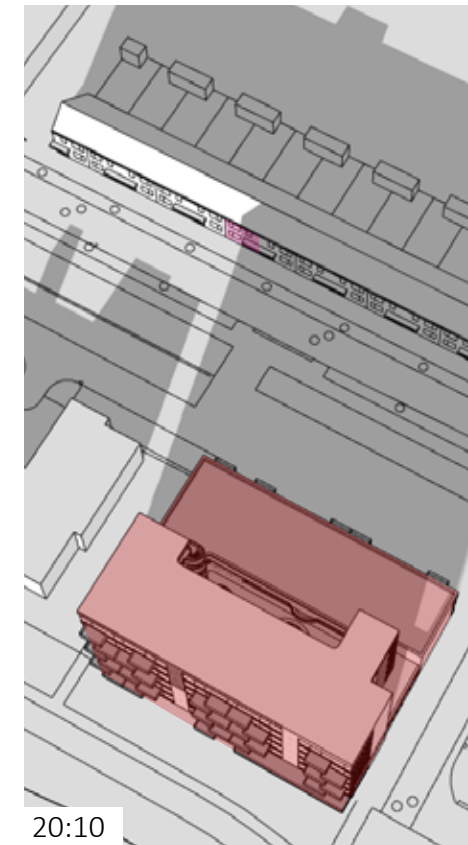
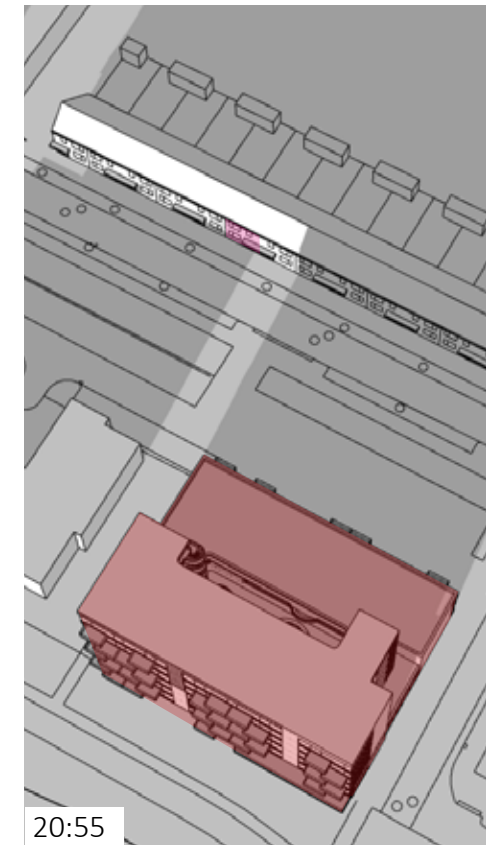
### Slagschaduw nieuwe situatie

verlies aan zonuren: -1h

±19:10 tot 20:10 / ±20:55 tot zonsondergang

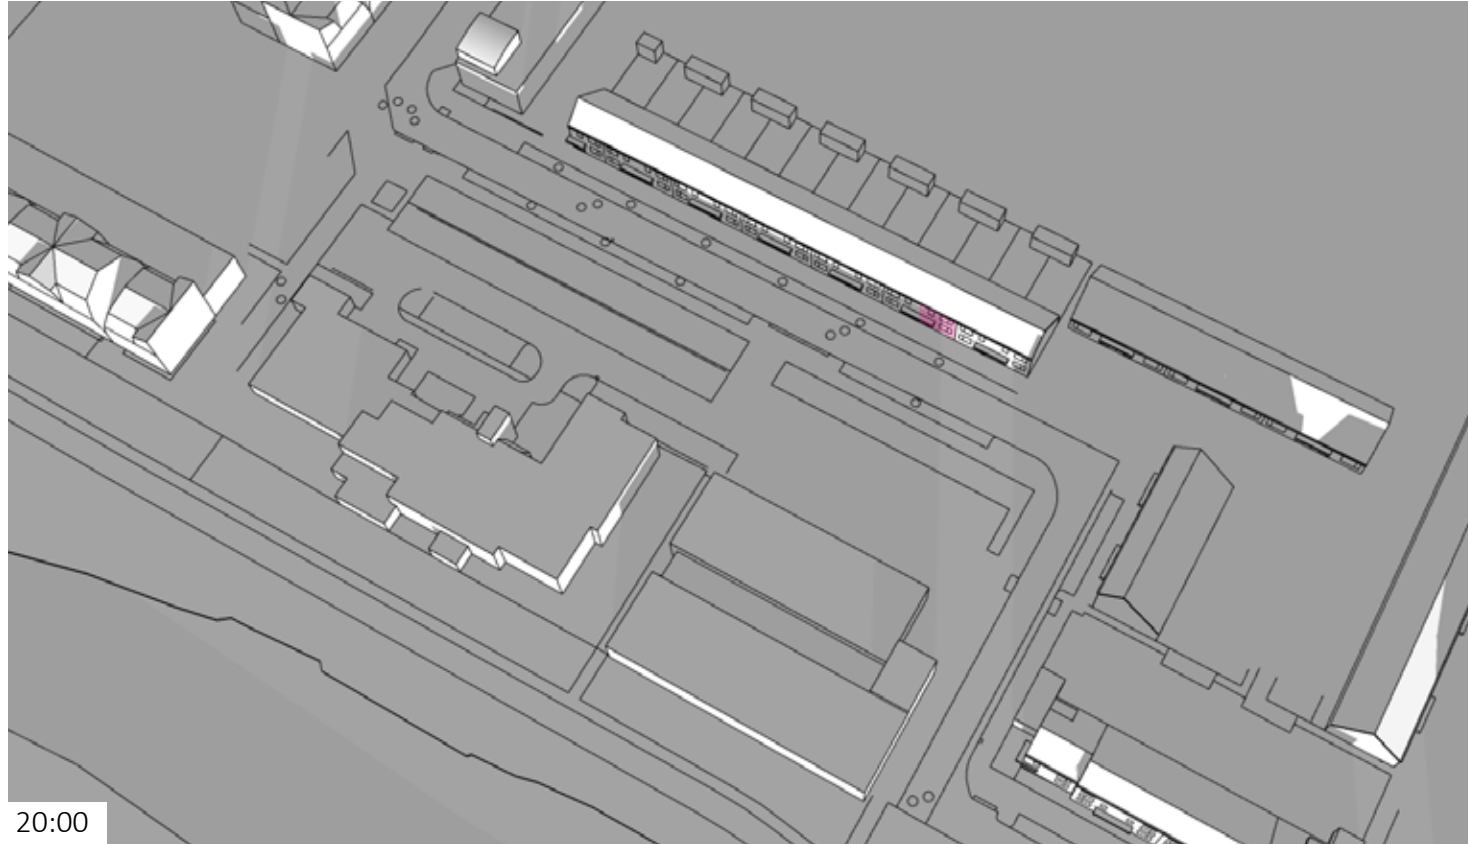
### Slagschaduw bestaande situatie

±20:00 tot zonsondergang

De hierboven geïllustreerde tijdstippen zijn het moment waarop het keukenraam van de meetwoning geraakt wordt door schaduw.

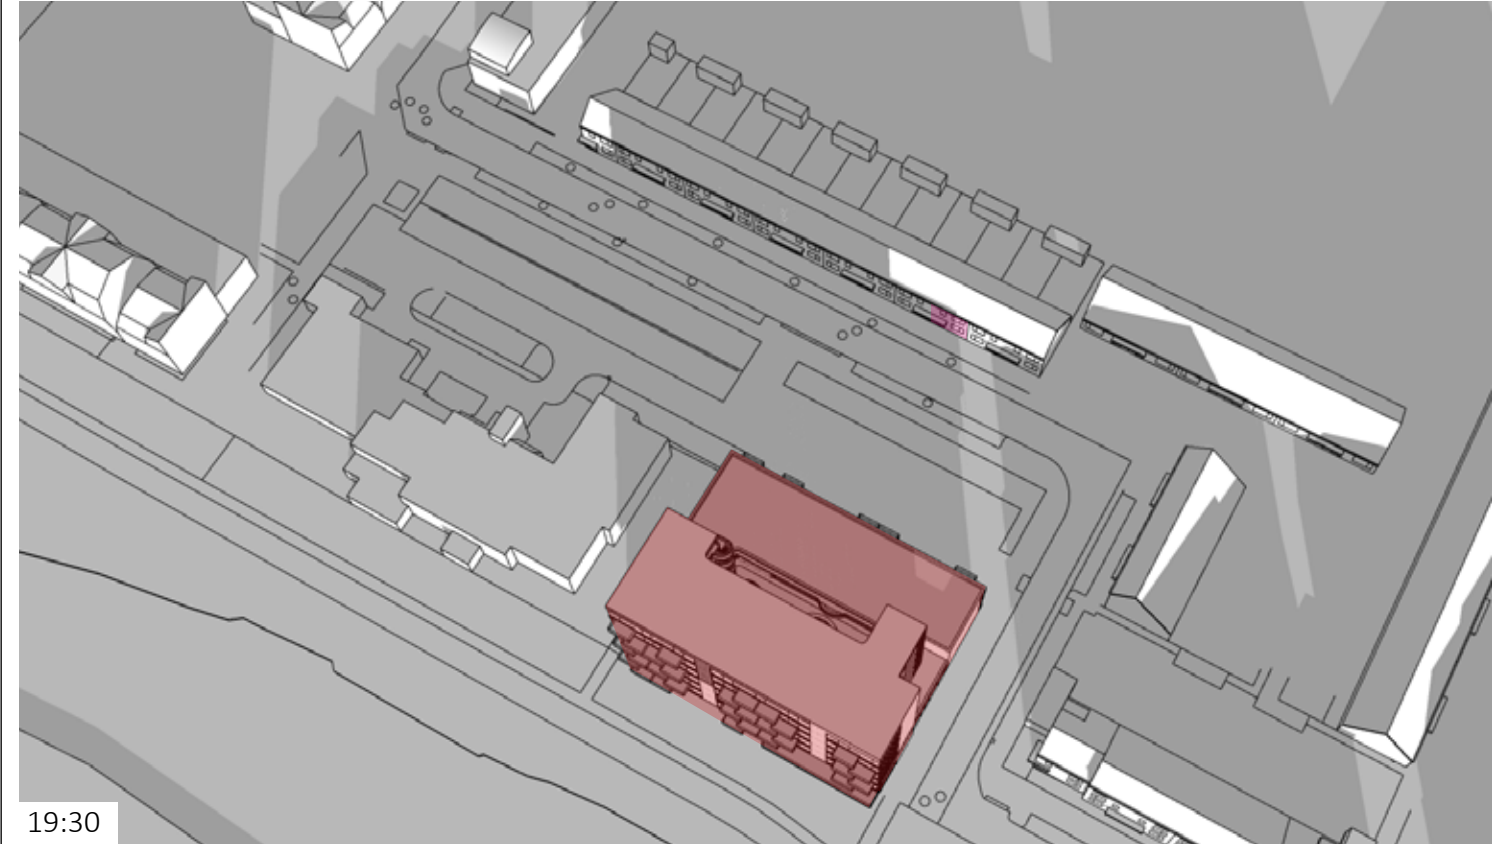
### Slagschaduw nieuwe situatie

verlies aan zonuren: -30min

±19:30 tot zonsondergang

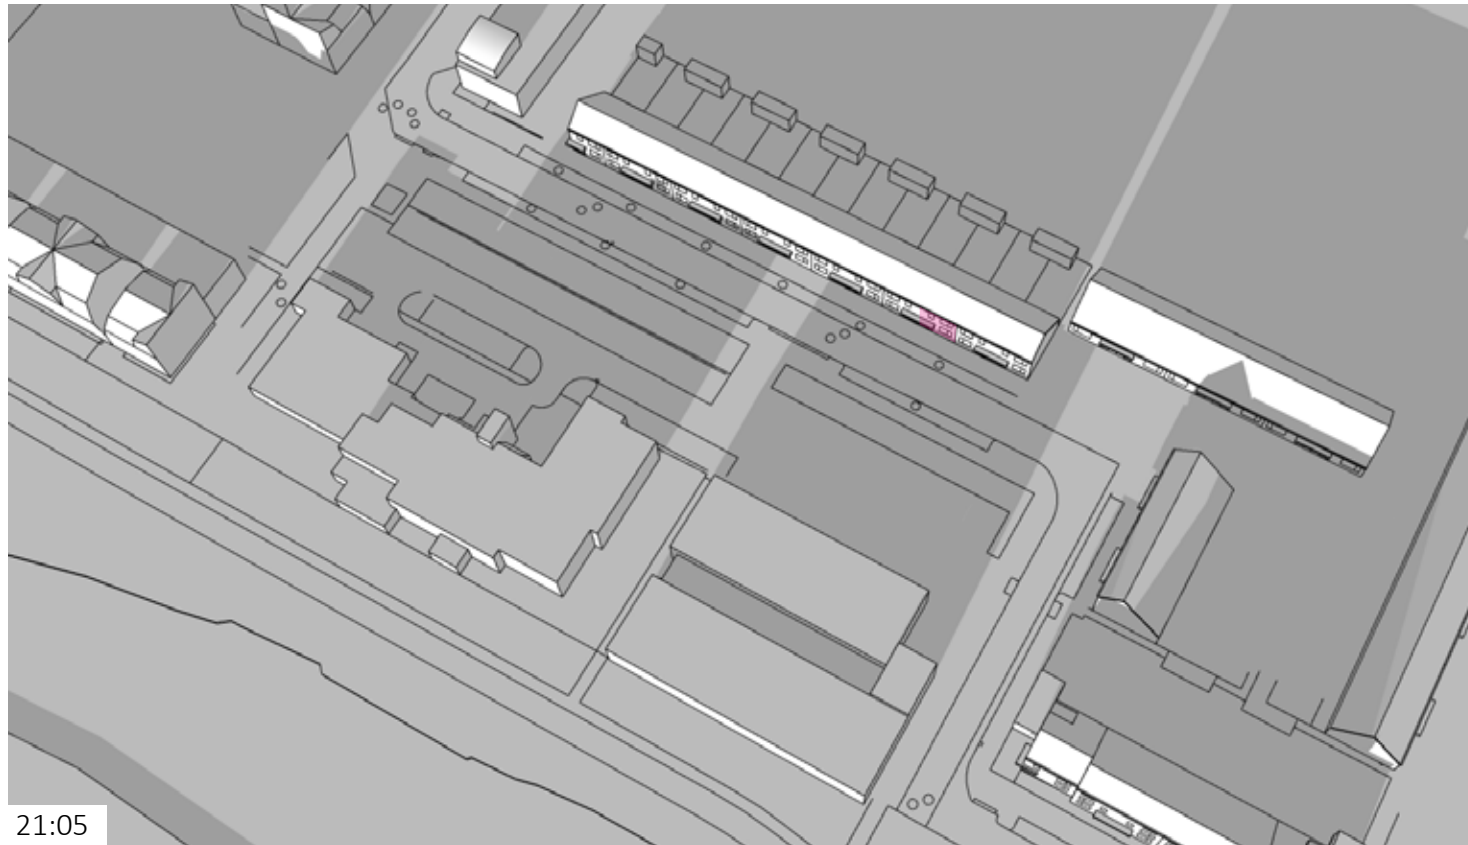
### Slagschaduw bestaande situatie

±21:05 tot zonsondergang

De hierboven geïllustreerde tijdstippen zijn het moment waarop het keukenraam van de meetwoning geraakt wordt door schaduw.

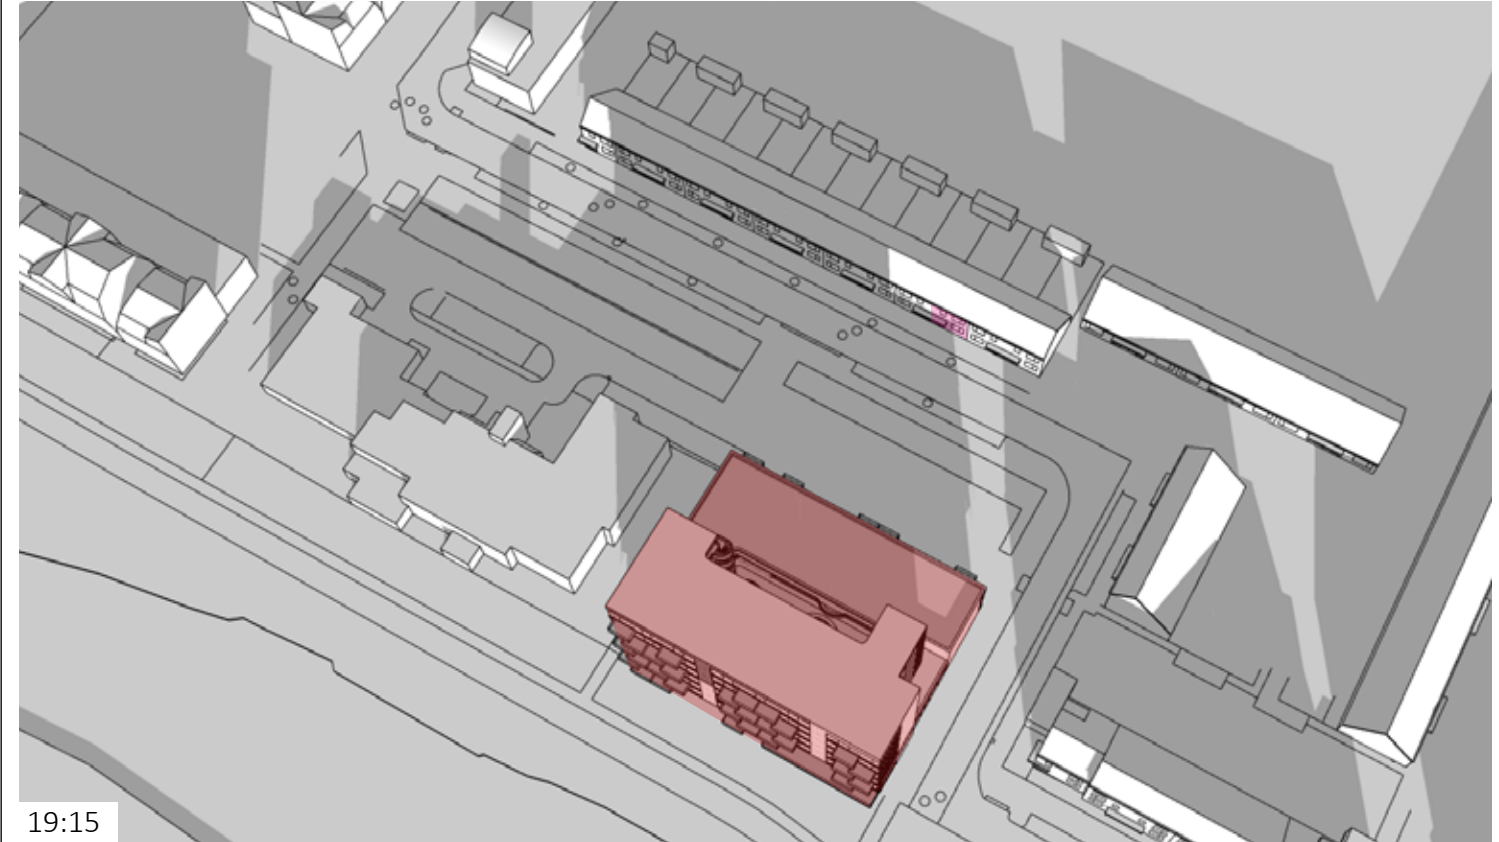
### Slagschaduw nieuwe situatie

verlies aan zonuren: -30min

±19:15 tot zonsondergang
