# Verkennd bodemonderzoek

Purmersteenweg 1 tot en met 3 te Purmerend  
(Gemeente Purmerend, sectie E, nummers 2097, 2098, 2099)

Sweco Nederland B.V.  
Alkmaar, 31 augustus 2016

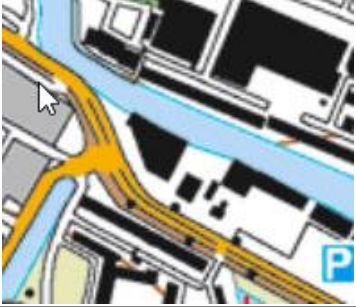
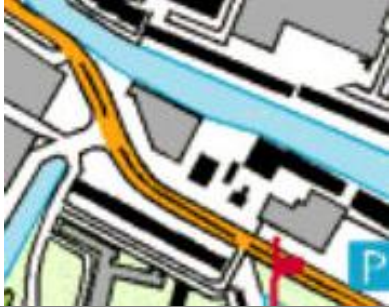
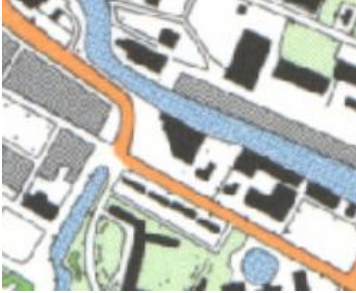
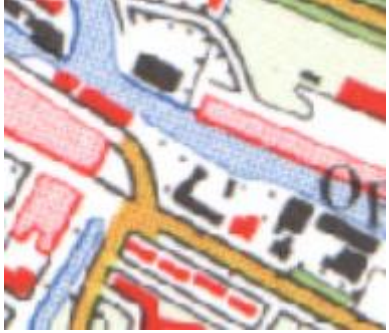
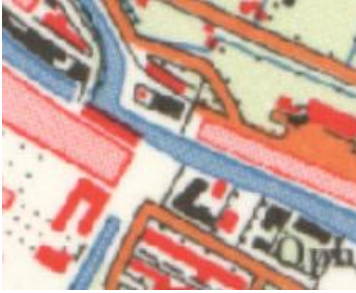
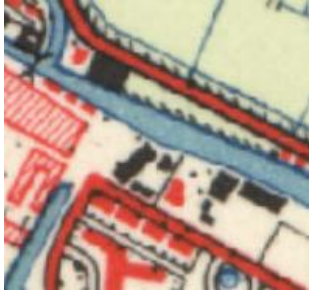
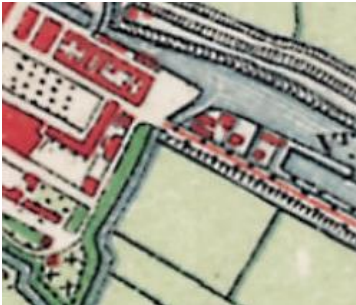
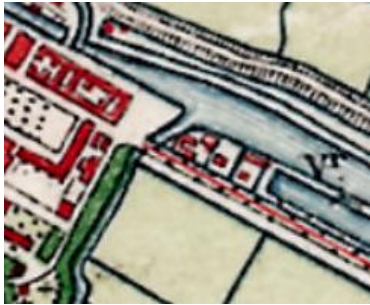
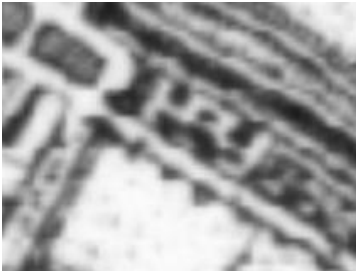
**Tabel 2.3: Ontwikkeling Purmersteenweg Purmerend (1845-2016)**

Omdat de locatie al bewoond was voor de toepassing van aardgas, kan worden verwacht dat de bodemkwaliteit op locatie is beïnvloed door gebruik van onder andere kolen en verbrandingsresten (slakken en sintels).
