**Aanvullend  
bodemonderzoek en  
asbestinventarisatie  
Neckerdijk / Kanaalschans  
te Purmerend**

Projecttitel : Aanvullend bodemonderzoek en  
asbestinventarisatie  
Neckerdijk/Kanaalschans te Purmerend

Projectcode : AX66A

Kenmerk : AX66A, RAP20100610

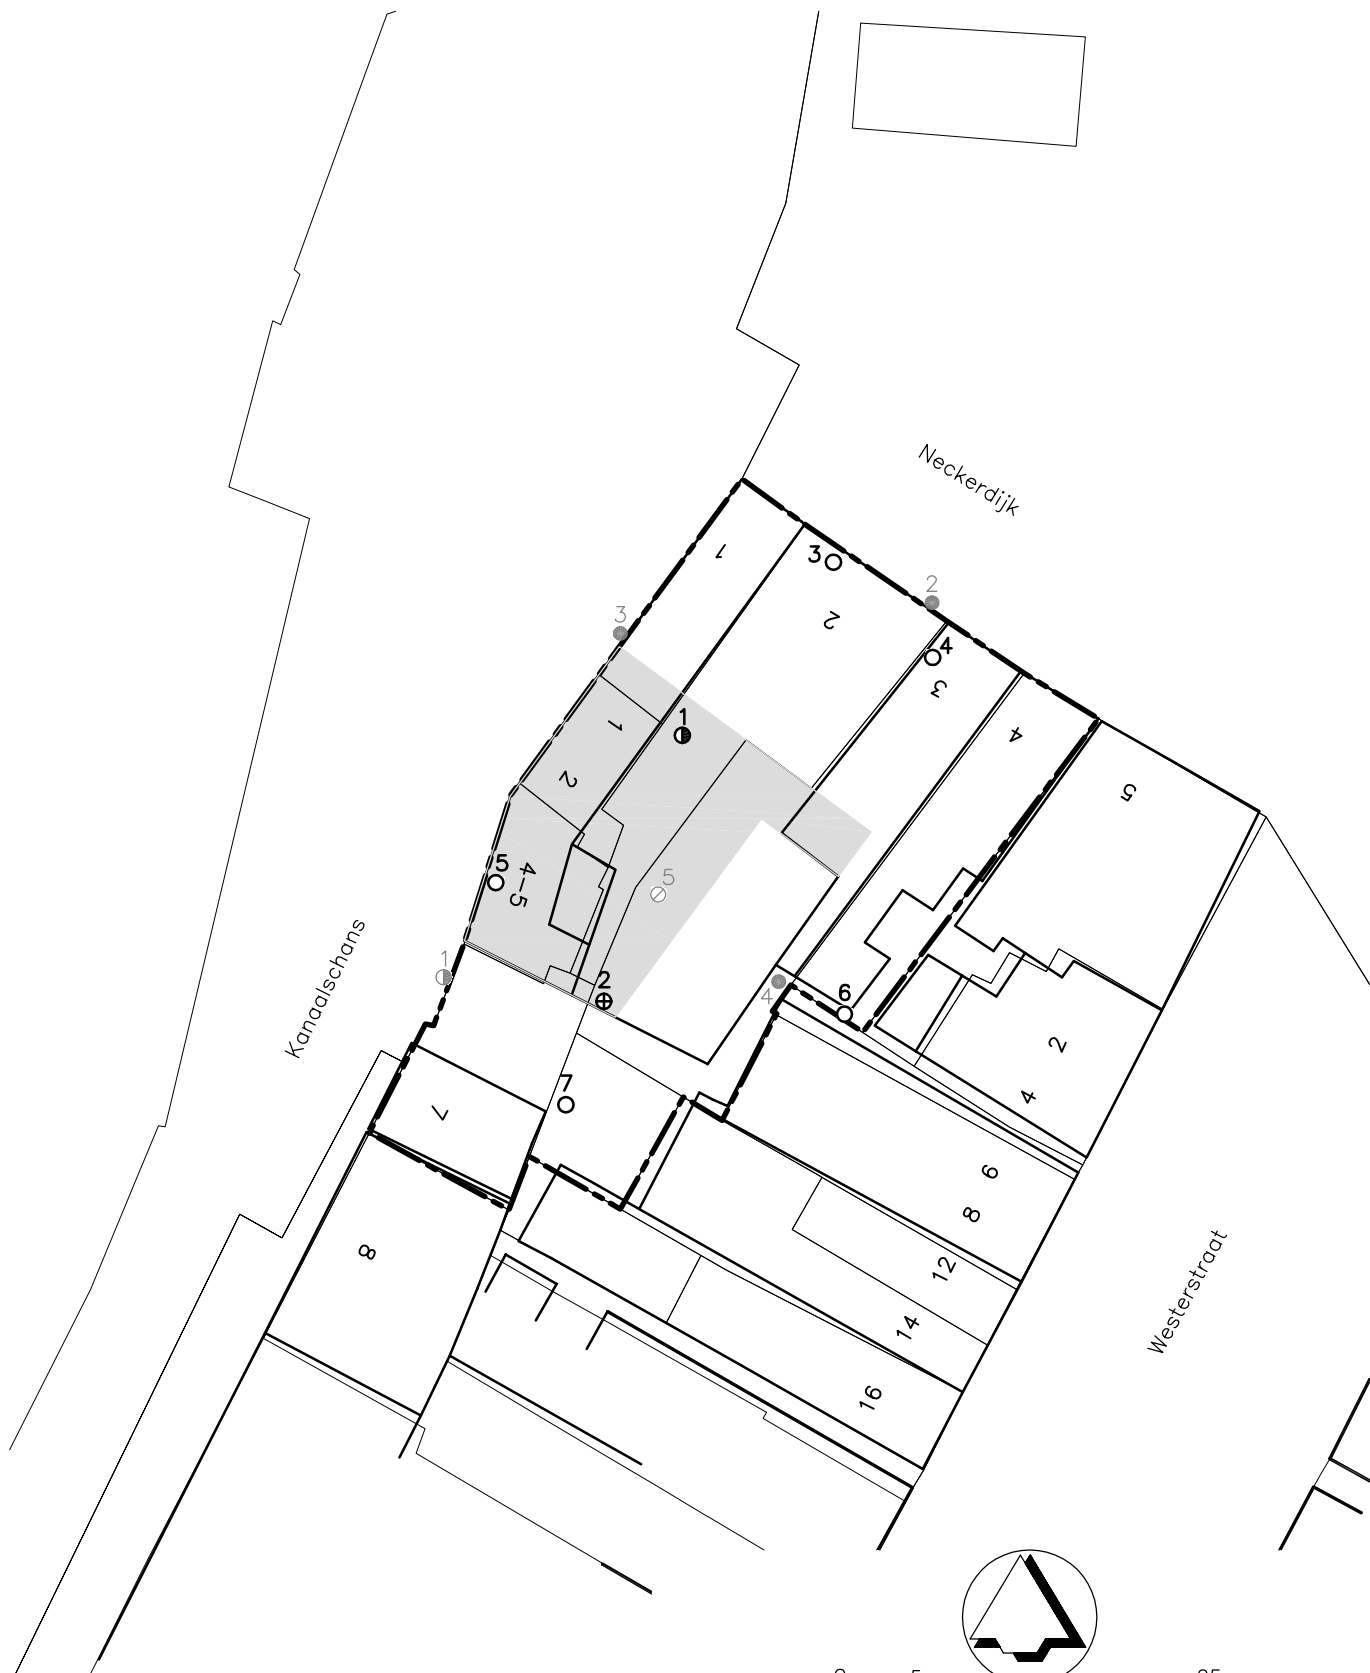
boorpunten in grijs uit eerder onderzoek

- begrenzing onderzoekslocatie
- toekomstige onderkeldering
- boring tot 3,0m -mv
- gestaakte boring (2.5m -mv)
- boring tot 0,5m -veenlaag
- ⊕ boring tot 4,5m -mv
- ⓪ peilbuis

Op 27 en 28 april 2010 zijn de veldwerkzaamheden op de onderzoekslocatie uitgevoerd. De locaties van de boringen en peilbuizen zijn weergegeven in [bijlage 1](#). Voor een beeld van de lokale bodemopbouw en de waargenomen afwijkingen wordt verwezen naar [bijlage 2](#).

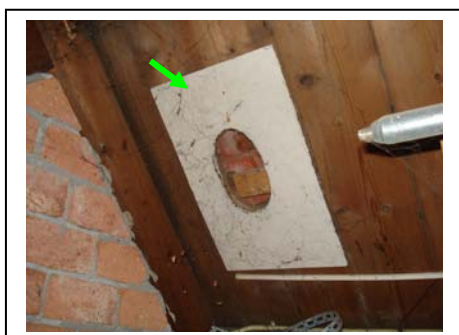
Foto 11 Asbest niet aantoonbaar

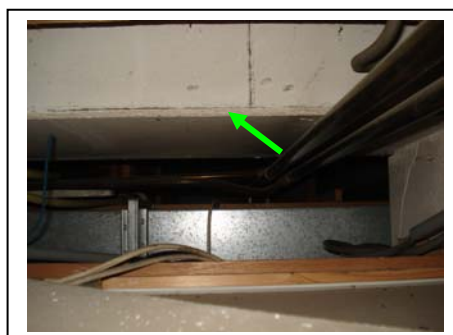
Foto 12 Asbest niet aantoonbaar

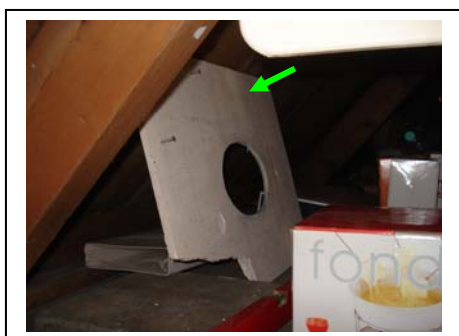
Foto 13 Asbest niet aantoonbaar

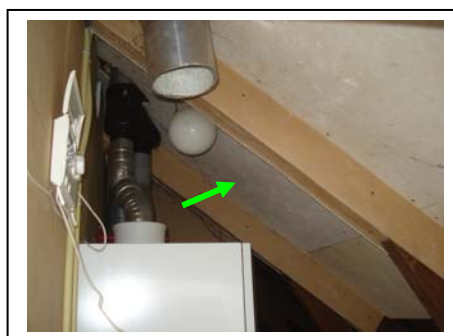
Foto 14 Asbest niet aantoonbaar

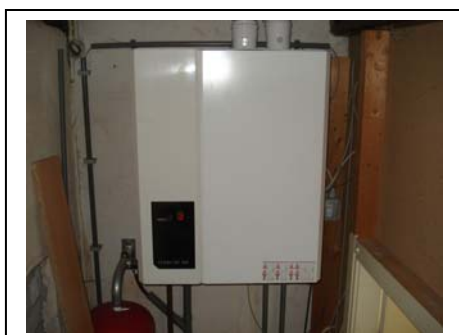
Foto 15 Asbestvrij

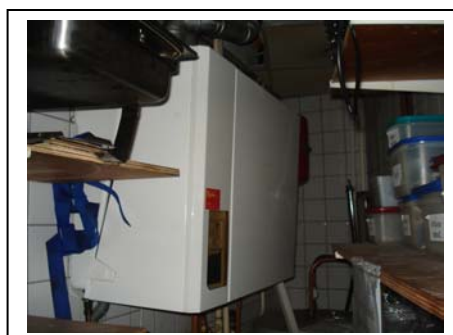
Foto 16 Asbestvrij

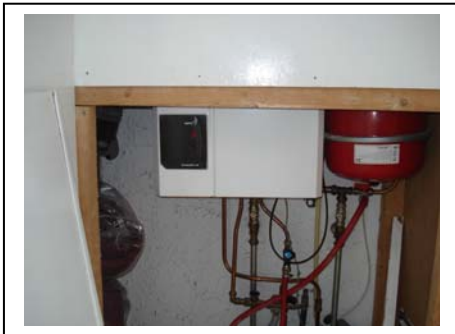
Foto 17 Asbestvrij

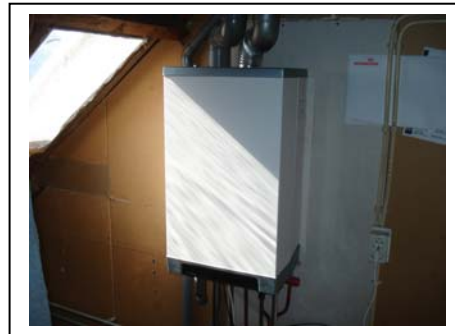
Foto 18 Asbestvrij

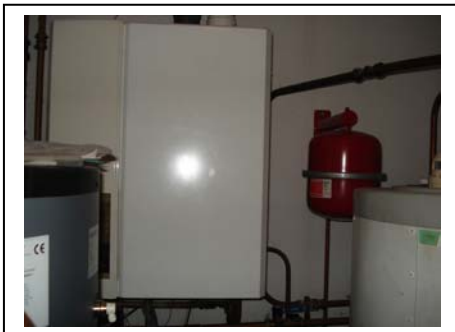
Foto 19 Asbestvrij

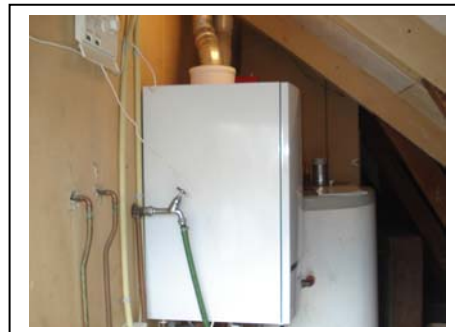
Foto 20 Asbestvrij

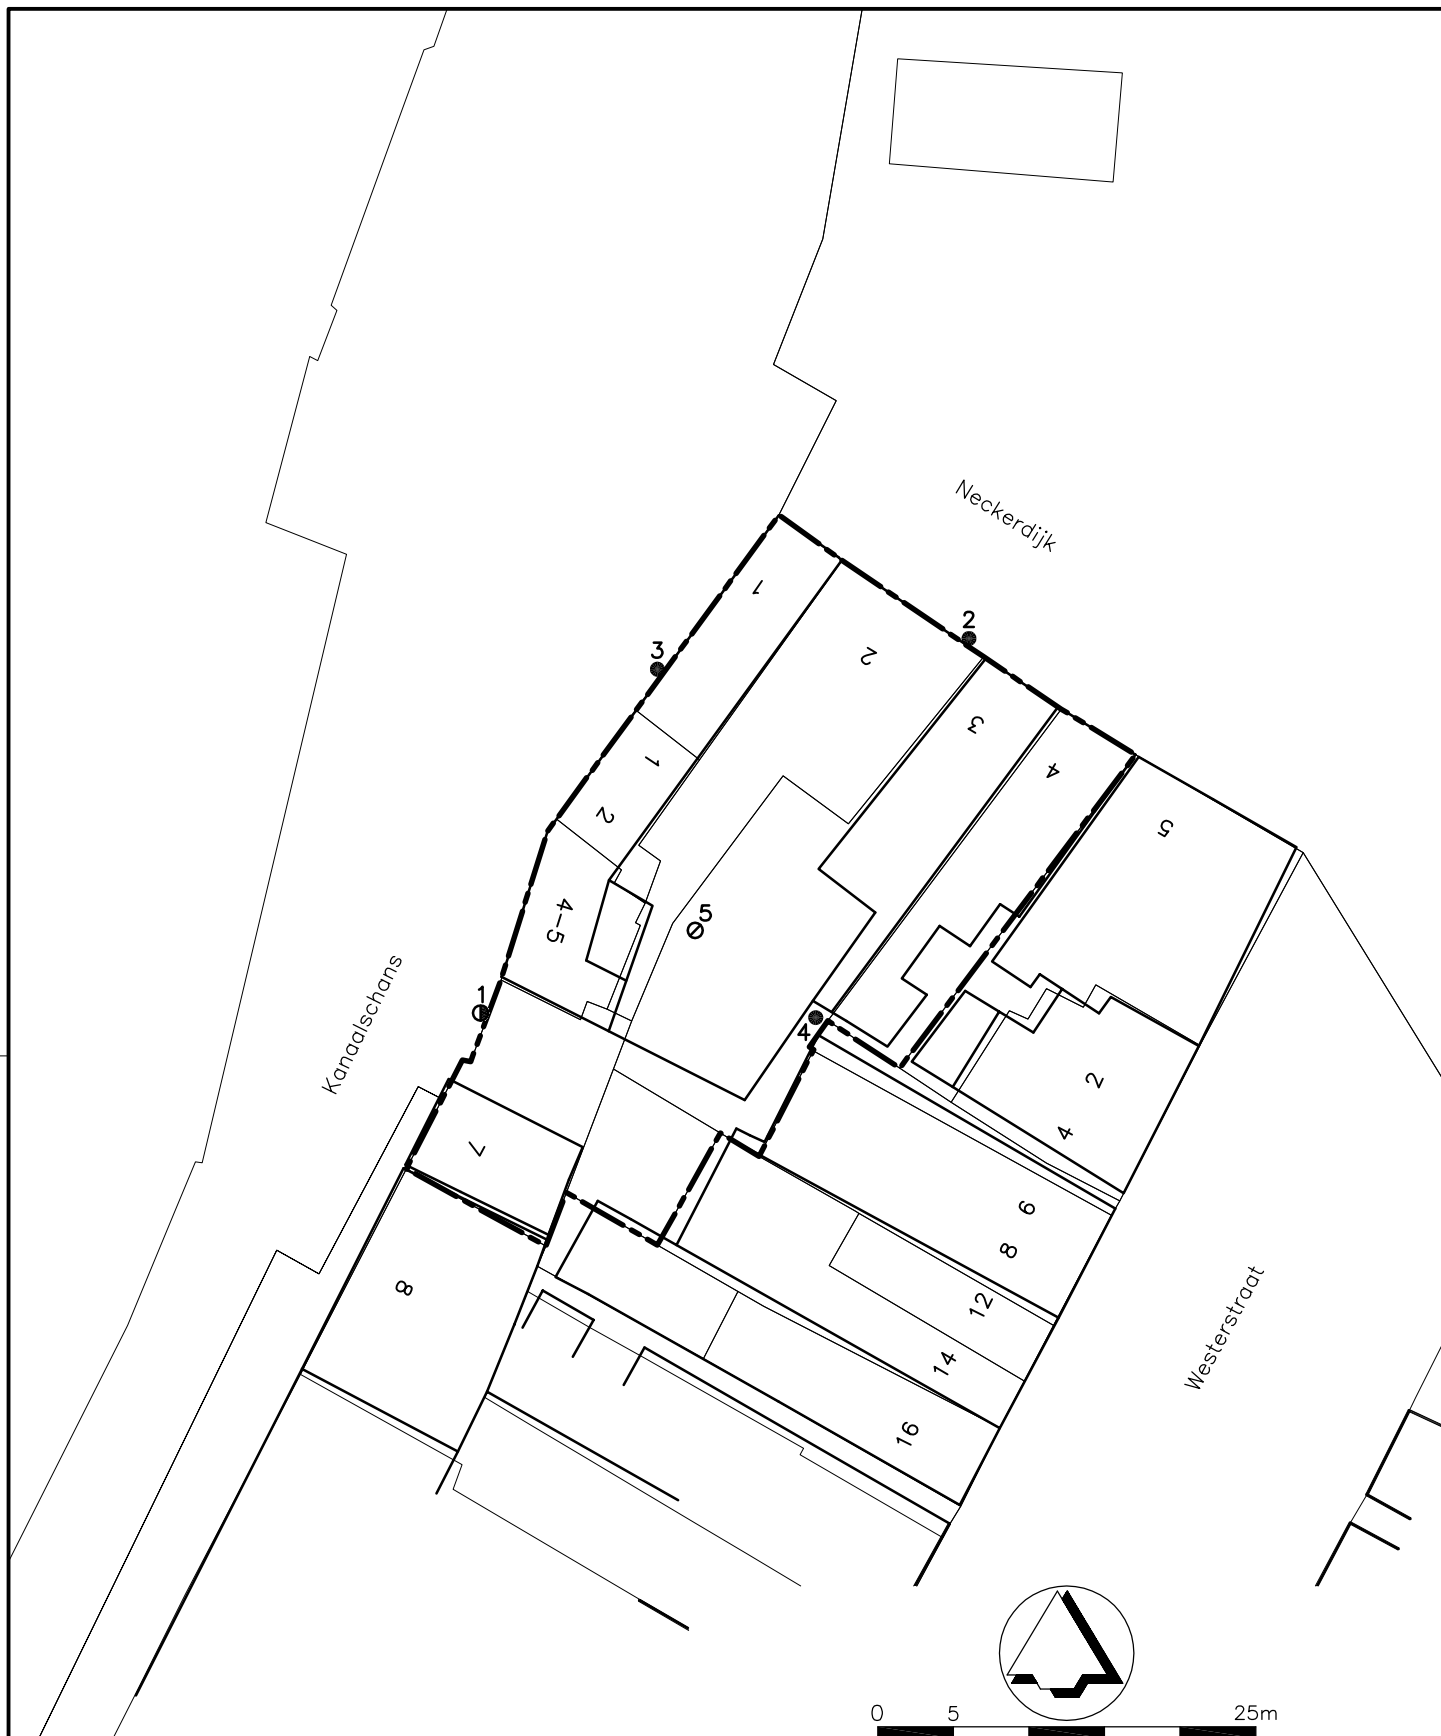
- begrenzing onderzoekslocatie
- boring tot 3,0m -mv
- ⊙ gestaakte boring (2.5m -mv)
- ⊙ peilbuis

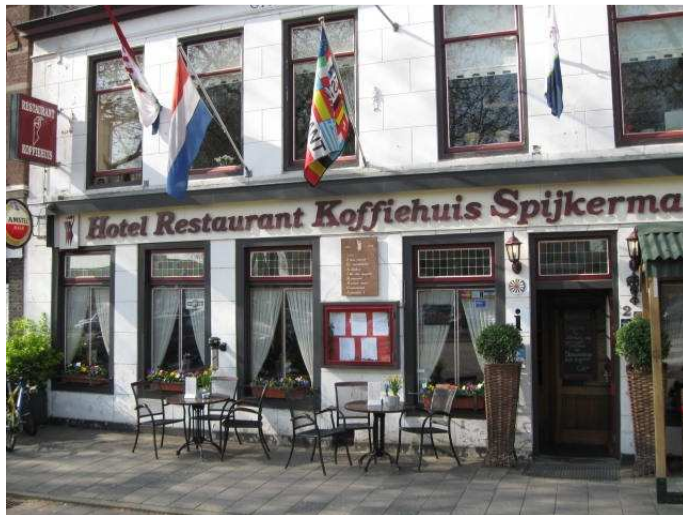
Foto 1: Bebouwing Neckerdijk 2

Op 4 juni 2010 is telefonisch contact opgenomen met de eigenaar van Neckerdijk 2. Hij heeft aangegeven dat de bebouwing aan de straatzijde meer dan 100 jaar oud is. Het achterterrein van Neckerdijk 2 is in 1989 aangebouwd. De constructie met het glazen dak is gebouwd in 1994. In bijlage 11 is een fotoreportage opgenomen.

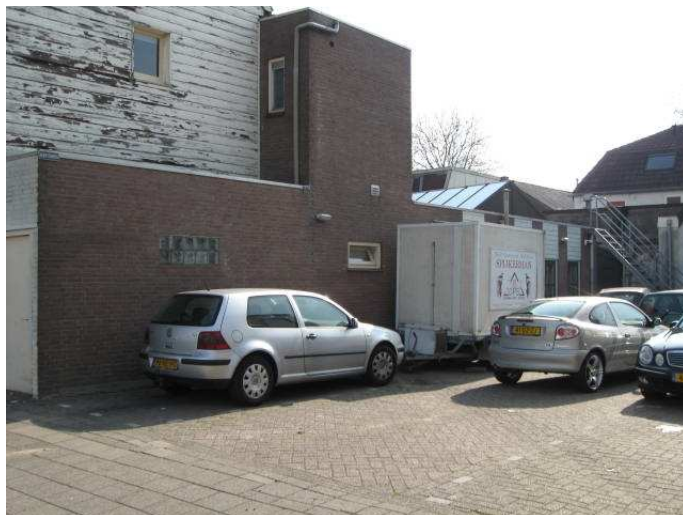
Foto 2: Achterterrein met glazen dak
