NADER ASBESTONDERZOEK
OVERWEERSEPOLDERDIJK 4
te PURMEREND

Opdrachtgever: Gemeente Purmerend

Rapportnummer: 2020424

22 oktober 2020

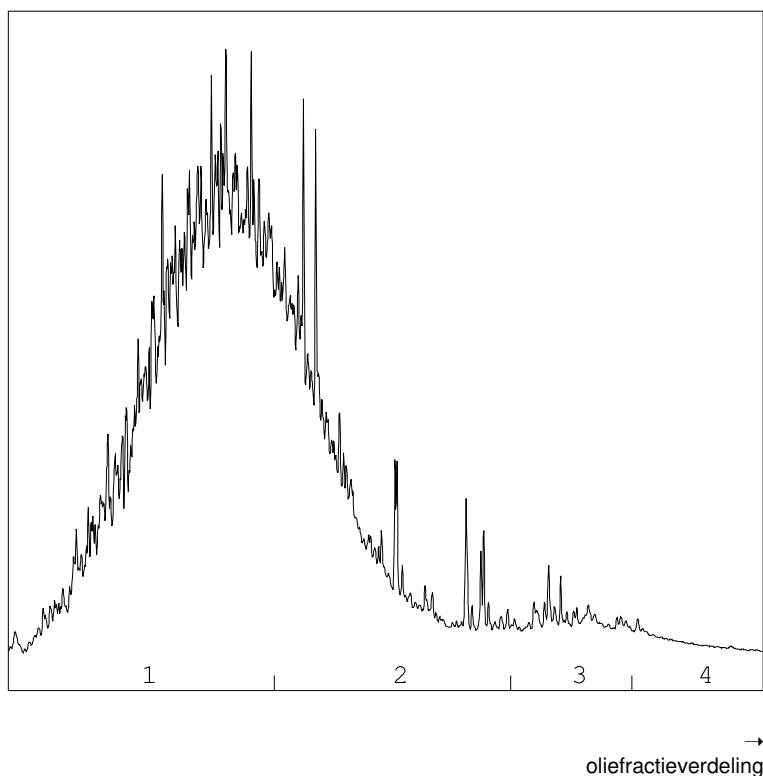
OLIECHROMATOGRAM

Monstercode : 6440153
Uw Project : 2020424-Over2
omschrijving
Uw referentie : 1,2 1 (15-40)
Methode : minerale olie (florisil clean-up)

1) fractie > C10 - C19	62 %
2) fractie C19 - C29	30 %
3) fractie C29 - C35	5 %
4) fractie C35 -< C40	3 %
