**Verkendend  
(water)bodemonderzoek  
vijver Purmersteenweg 42 te  
Purmerend**

Gemeente Purmerend  
Purmersteenweg 42  
1441 DM Purmerend

Kenmerk    201562 RAP20200423\_A  
Datum      15-06-2020  
Status      Definitief

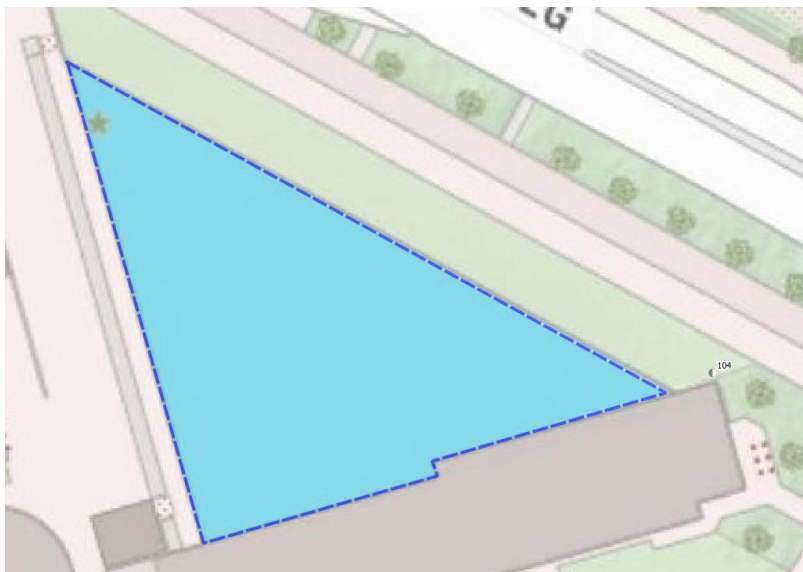
**Figuur 4:** Ligging monitoringspeilbuis 104 t.o.v. onderzoekslocatie (bron zie [4])

Voorafgaand aan het veldwerk is op 30 april een terreininspectie rondom de vijver uitgevoerd. Monitoringspeilbuis 104 [4] is bij de terreininspectie niet aangetroffen.

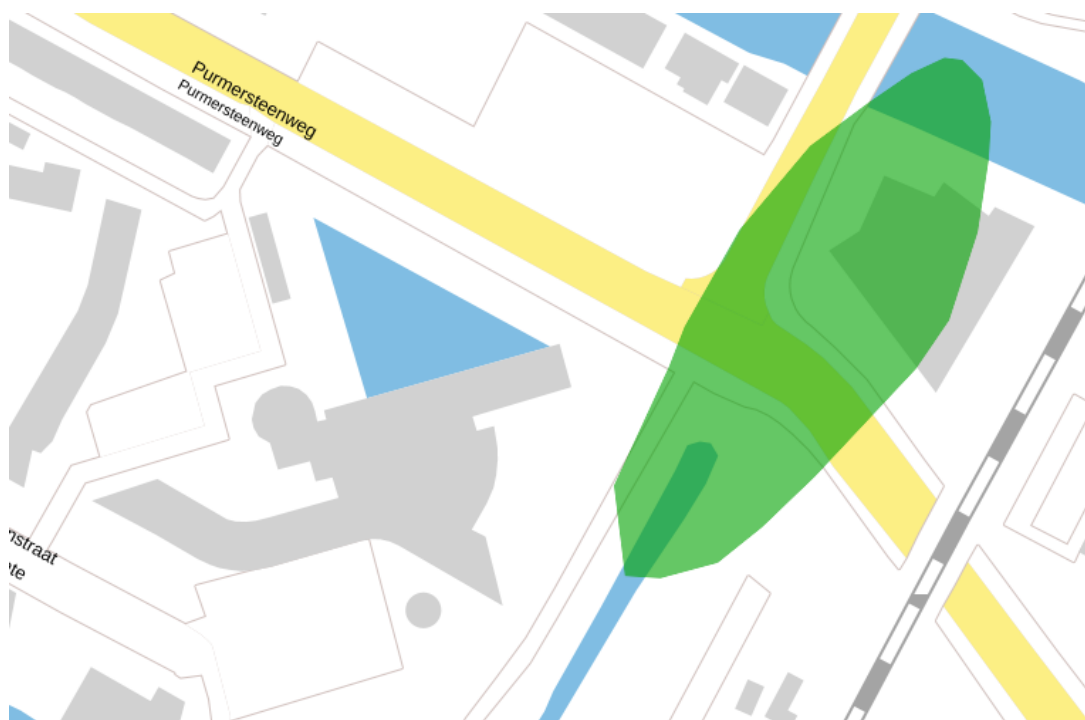
**Figuur 5:** Contour grondwaterverontreiniging gasfabrieksterrein (bron: OD IJmond [B])

Ter plaatse van het voormalige gasfabrieksterrein is een zorgcontour (zie figuur 5) ingesteld, waarbij er een verbod geldt op onttrekking van grondwater. Het grondwater dient gemonitord te worden en de leeflaag moet in stand gehouden worden.
