**Verkennd bodemonderzoek  
Purmersteenweg 42  
(Stadhuis Purmerend) te  
Purmerend**

Gemeente Purmerend  
Purmersteenweg 42  
1441 DM Purmerend

| Kenmerk | 201562 RAP20200423_B_D |
| Datum | 15-06-2020 |

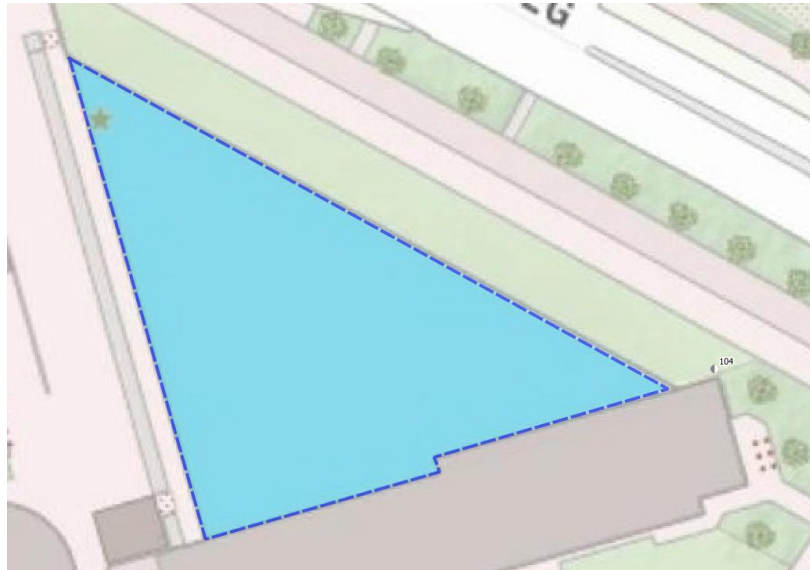
**Figuur 4:** Ligging monitoringspeilbuis 104 t.o.v. onderzoekslocatie (bron zie [4])

In 2013 is een monitoring van de peilbuizen uitgevoerd [6]. Sinds 2003 is er geen duidelijke toename of afname in de concentraties van de sterke verontreinigingen. De verontreinigingscontour van cyanide en BTEXN is ten opzichte van 2003 gelijk gebleven. Er is geen duidelijke afname of toename van de gemeten concentraties. Ter plaatse van peilbuis 7 is echter in het grondwater van het wadzandpakket een duidelijke afname van de concentratie benzeen en thiocynaat aangetoond. Over het algemeen lijkt er sprake te zijn van een stabiele kwaliteit van het grondwater. In 2014 heeft de provincie Noord-Holland de monitoringsronde van 2013 beoordeeld en zijn akkoord met de resultaten [7/8/9/10]. De volgende monitoringsronde staat in 2023 gepland.

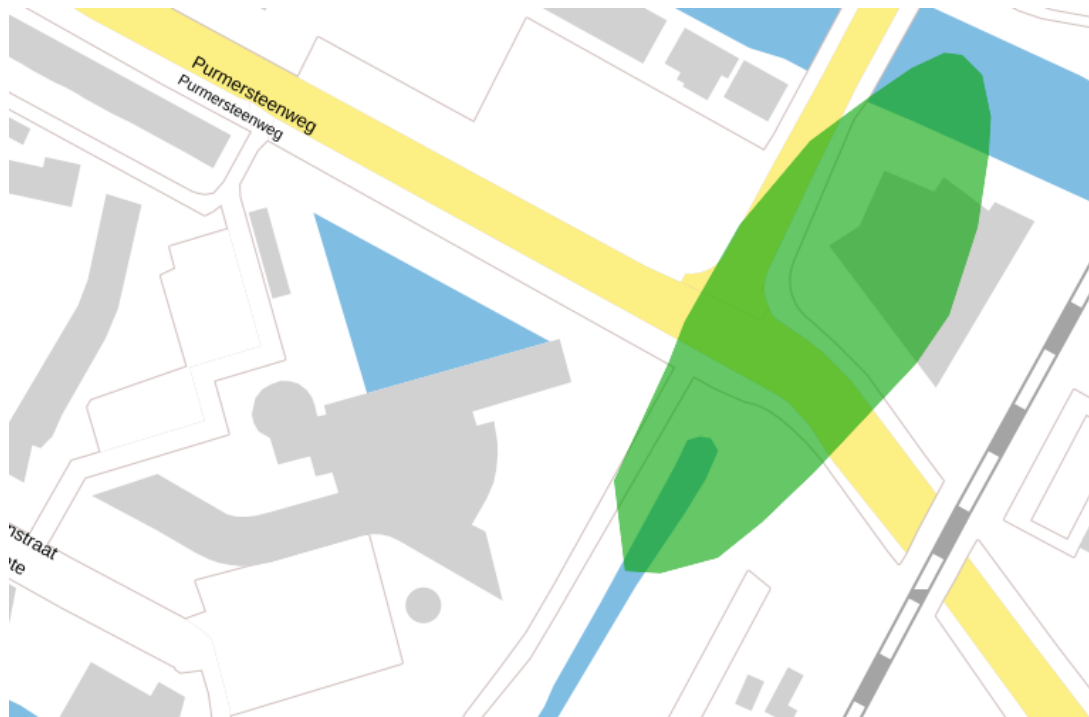
**Figuur 5:** Contour grondwaterverontreiniging gasfabrieksterrein (bron: OD IJmond [B])

Ter plaatse van het voormalige gasfabrieksterrein is een zorgcontour (zie figuur 5) ingesteld, waarbij er een verbod geldt op onttrekking van grondwater. Het grondwater dient gemonitord te worden en de leeflaag moet in stand gehouden worden.
