MILIEUHYGIENISCH BODEMONDERZOEK

Torenmolen Purmerend

Ref.: NL202029314-R22-386
23 mei 2022

Gemeente Purmerend

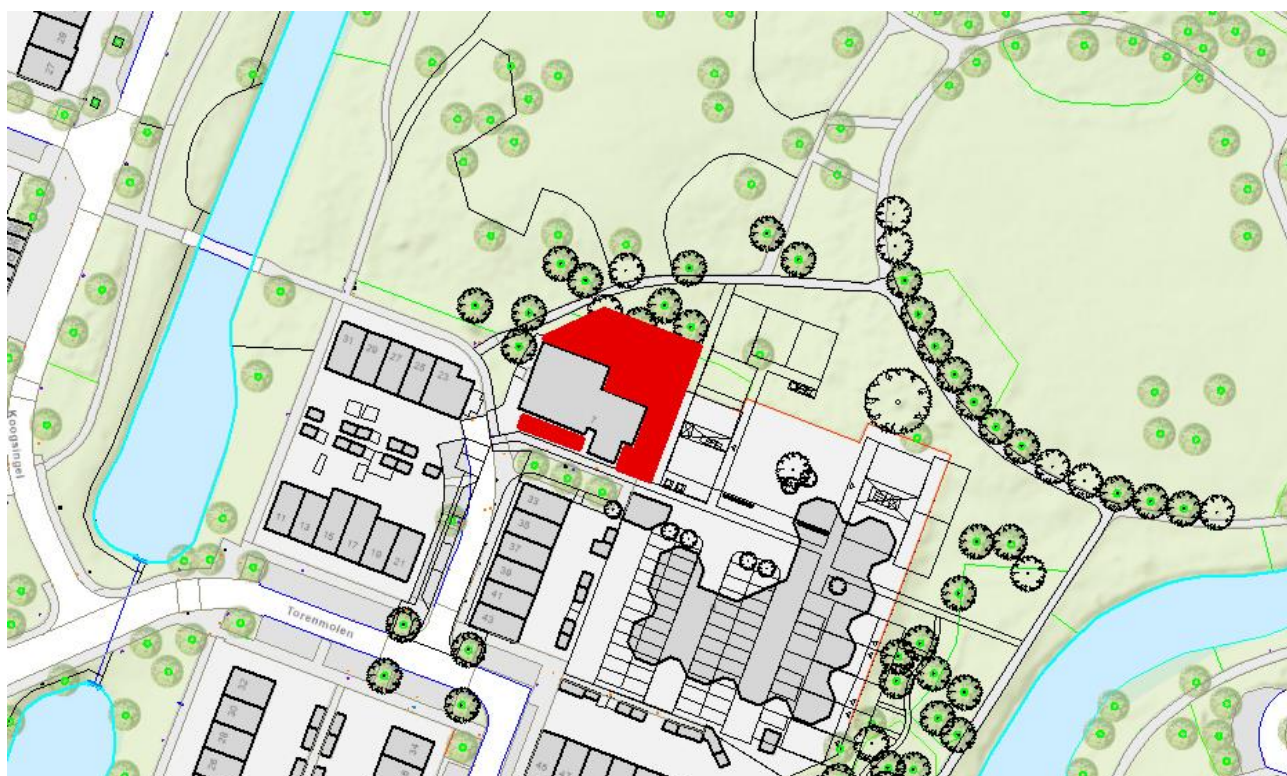
Figuur 2.1: ligging onderzoekslocaties (rood)

De onderzoekslocatie betreft het als speeltuin in te richten terrein aan de Torenmolen 7 met een oppervlakte van 403 m². Het terrein bevindt zich in het noorden van Purmerend, circa 230 meter ten zuiden van de N244. In de onderstaande afbeelding is de ligging van locatie weergegeven. In tabel 2.1 zijn de algemene gegevens van de onderzoekslocatie opgenomen.

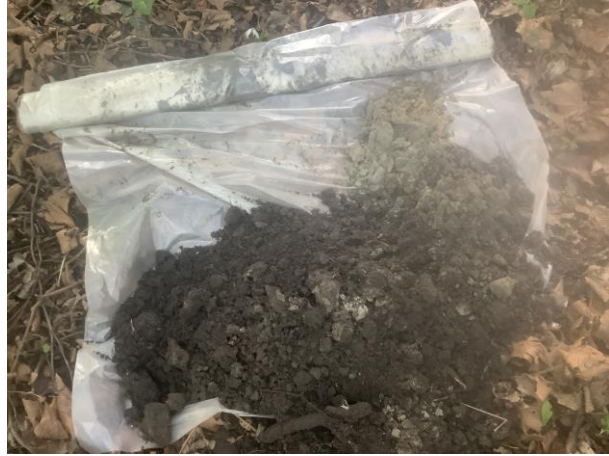
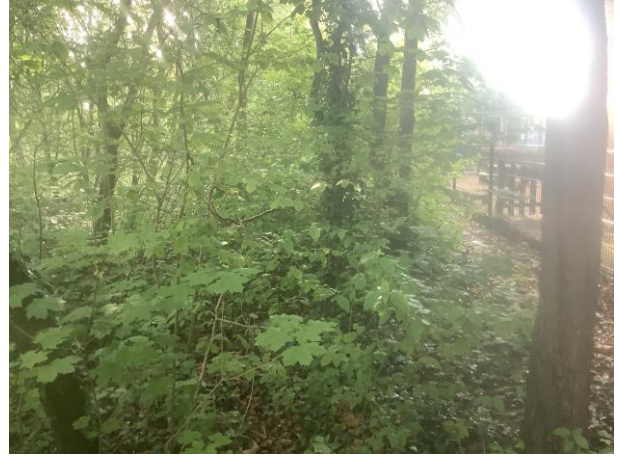
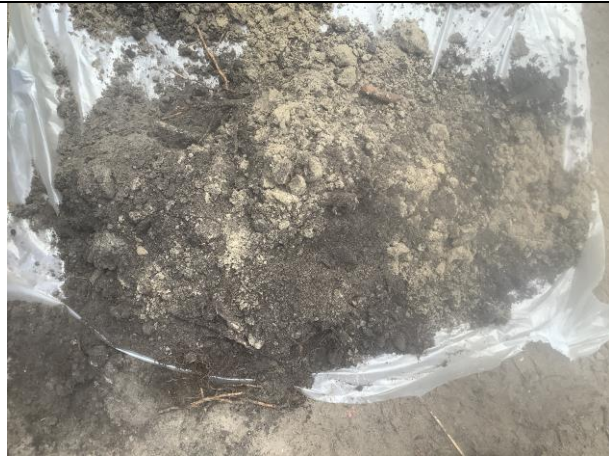
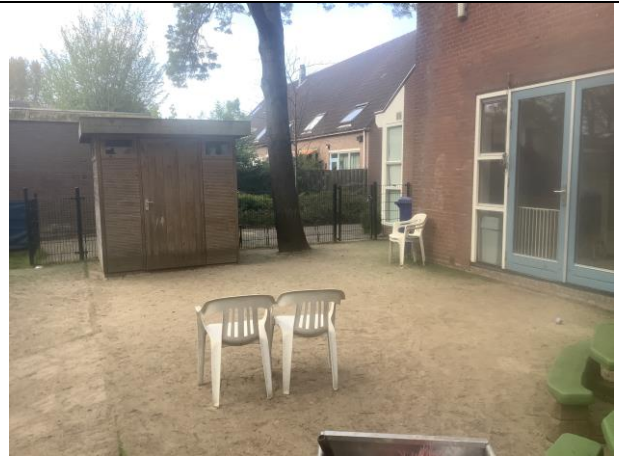
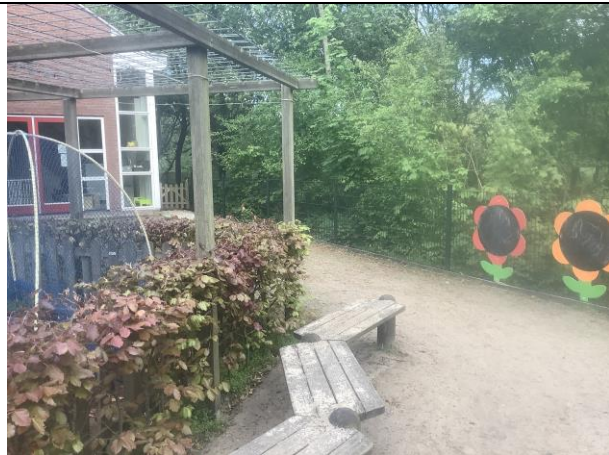
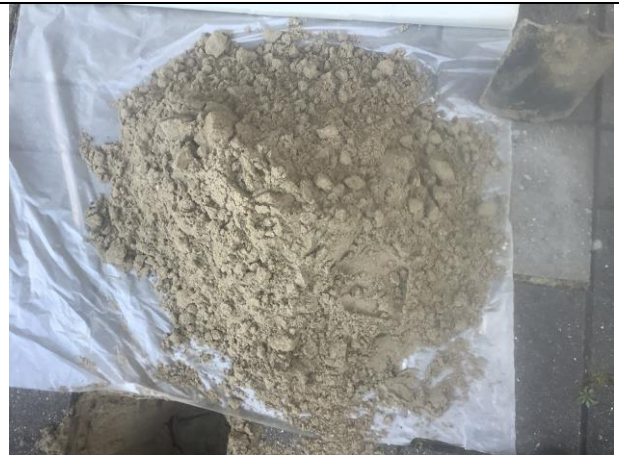
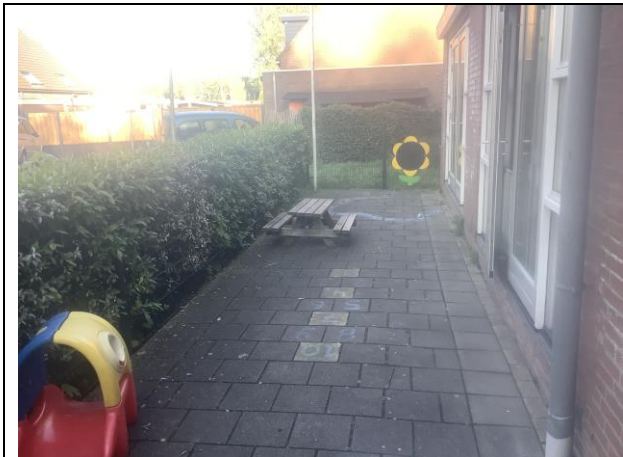
6. Foto's van de onderzoekslocatie

Tijdens de locatie-inspectie zijn geen verdachte omstandigheden geconstateerd. In bijlage 6 zijn de foto's van de locatie-inspectie opgenomen.
