**VERKENNEND BODEMONDERZOEK  
VOLGENS NEN 5740 WALDERVAART  
TE SCHAGEN**

Opdrachtgever : KuiperCompagnons  
T.a.v. De heer R. Kool  
Postbus 13042  
3004 HA Rotterdam

Projectnummer : ANL21-6178  
Periode onderzoek : September 2021  
Datum rapportage : 28 oktober 2021

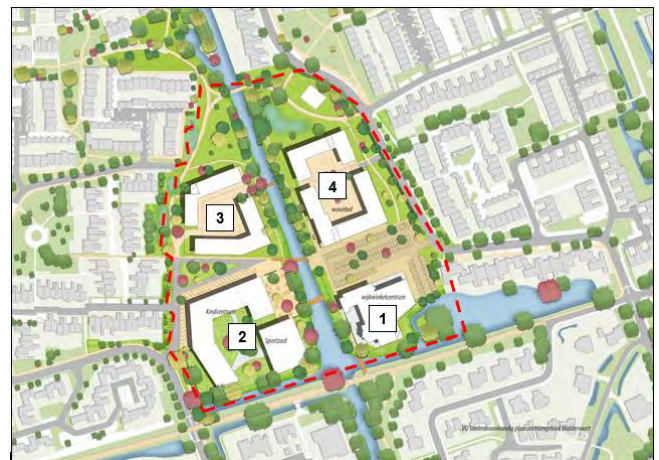
Figuur 1a en 1b: Huidige en geplande situatie met de nummers van de clusters erin vermeld, onderzoekslocatie rood omlijnd (bron: Google / opdrachtgever)

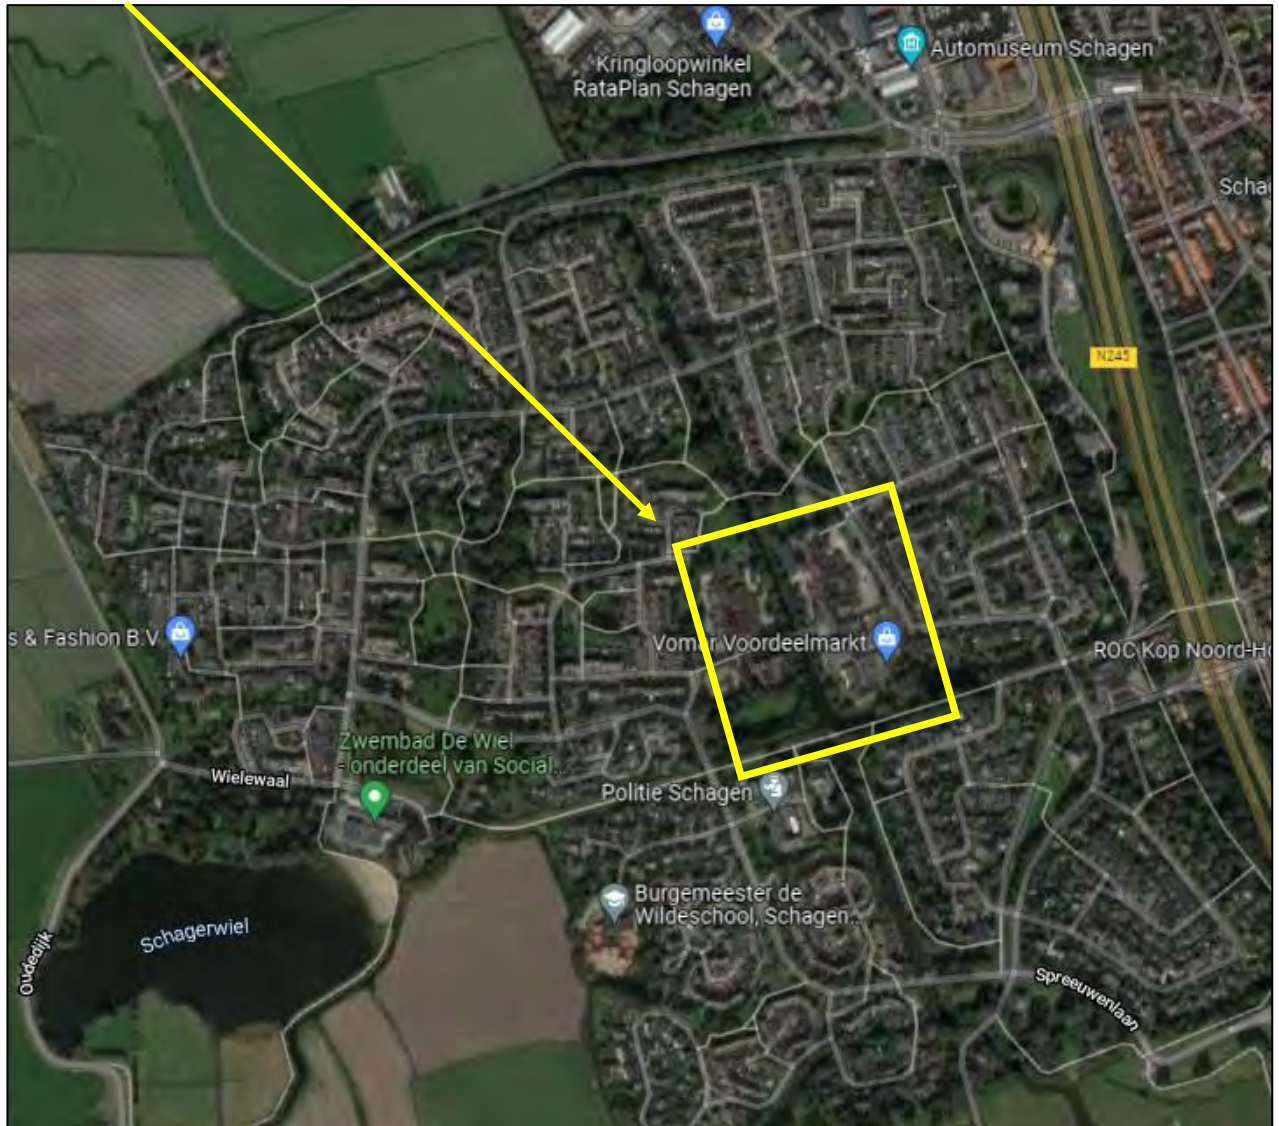
Luchtfoto verkregen bij Google Maps.

Onderzoekslocatie bevindt zich binnen het gele kader.
