**PROJECT 35521**

**VOORONDERZOEK  
NABIJ PIET OTTSTRAAT 3 TE SCHAGEN**

| <i>Titel</i> | Vooronderzoek<br>Piet Ottstraat 3 te Schagen |

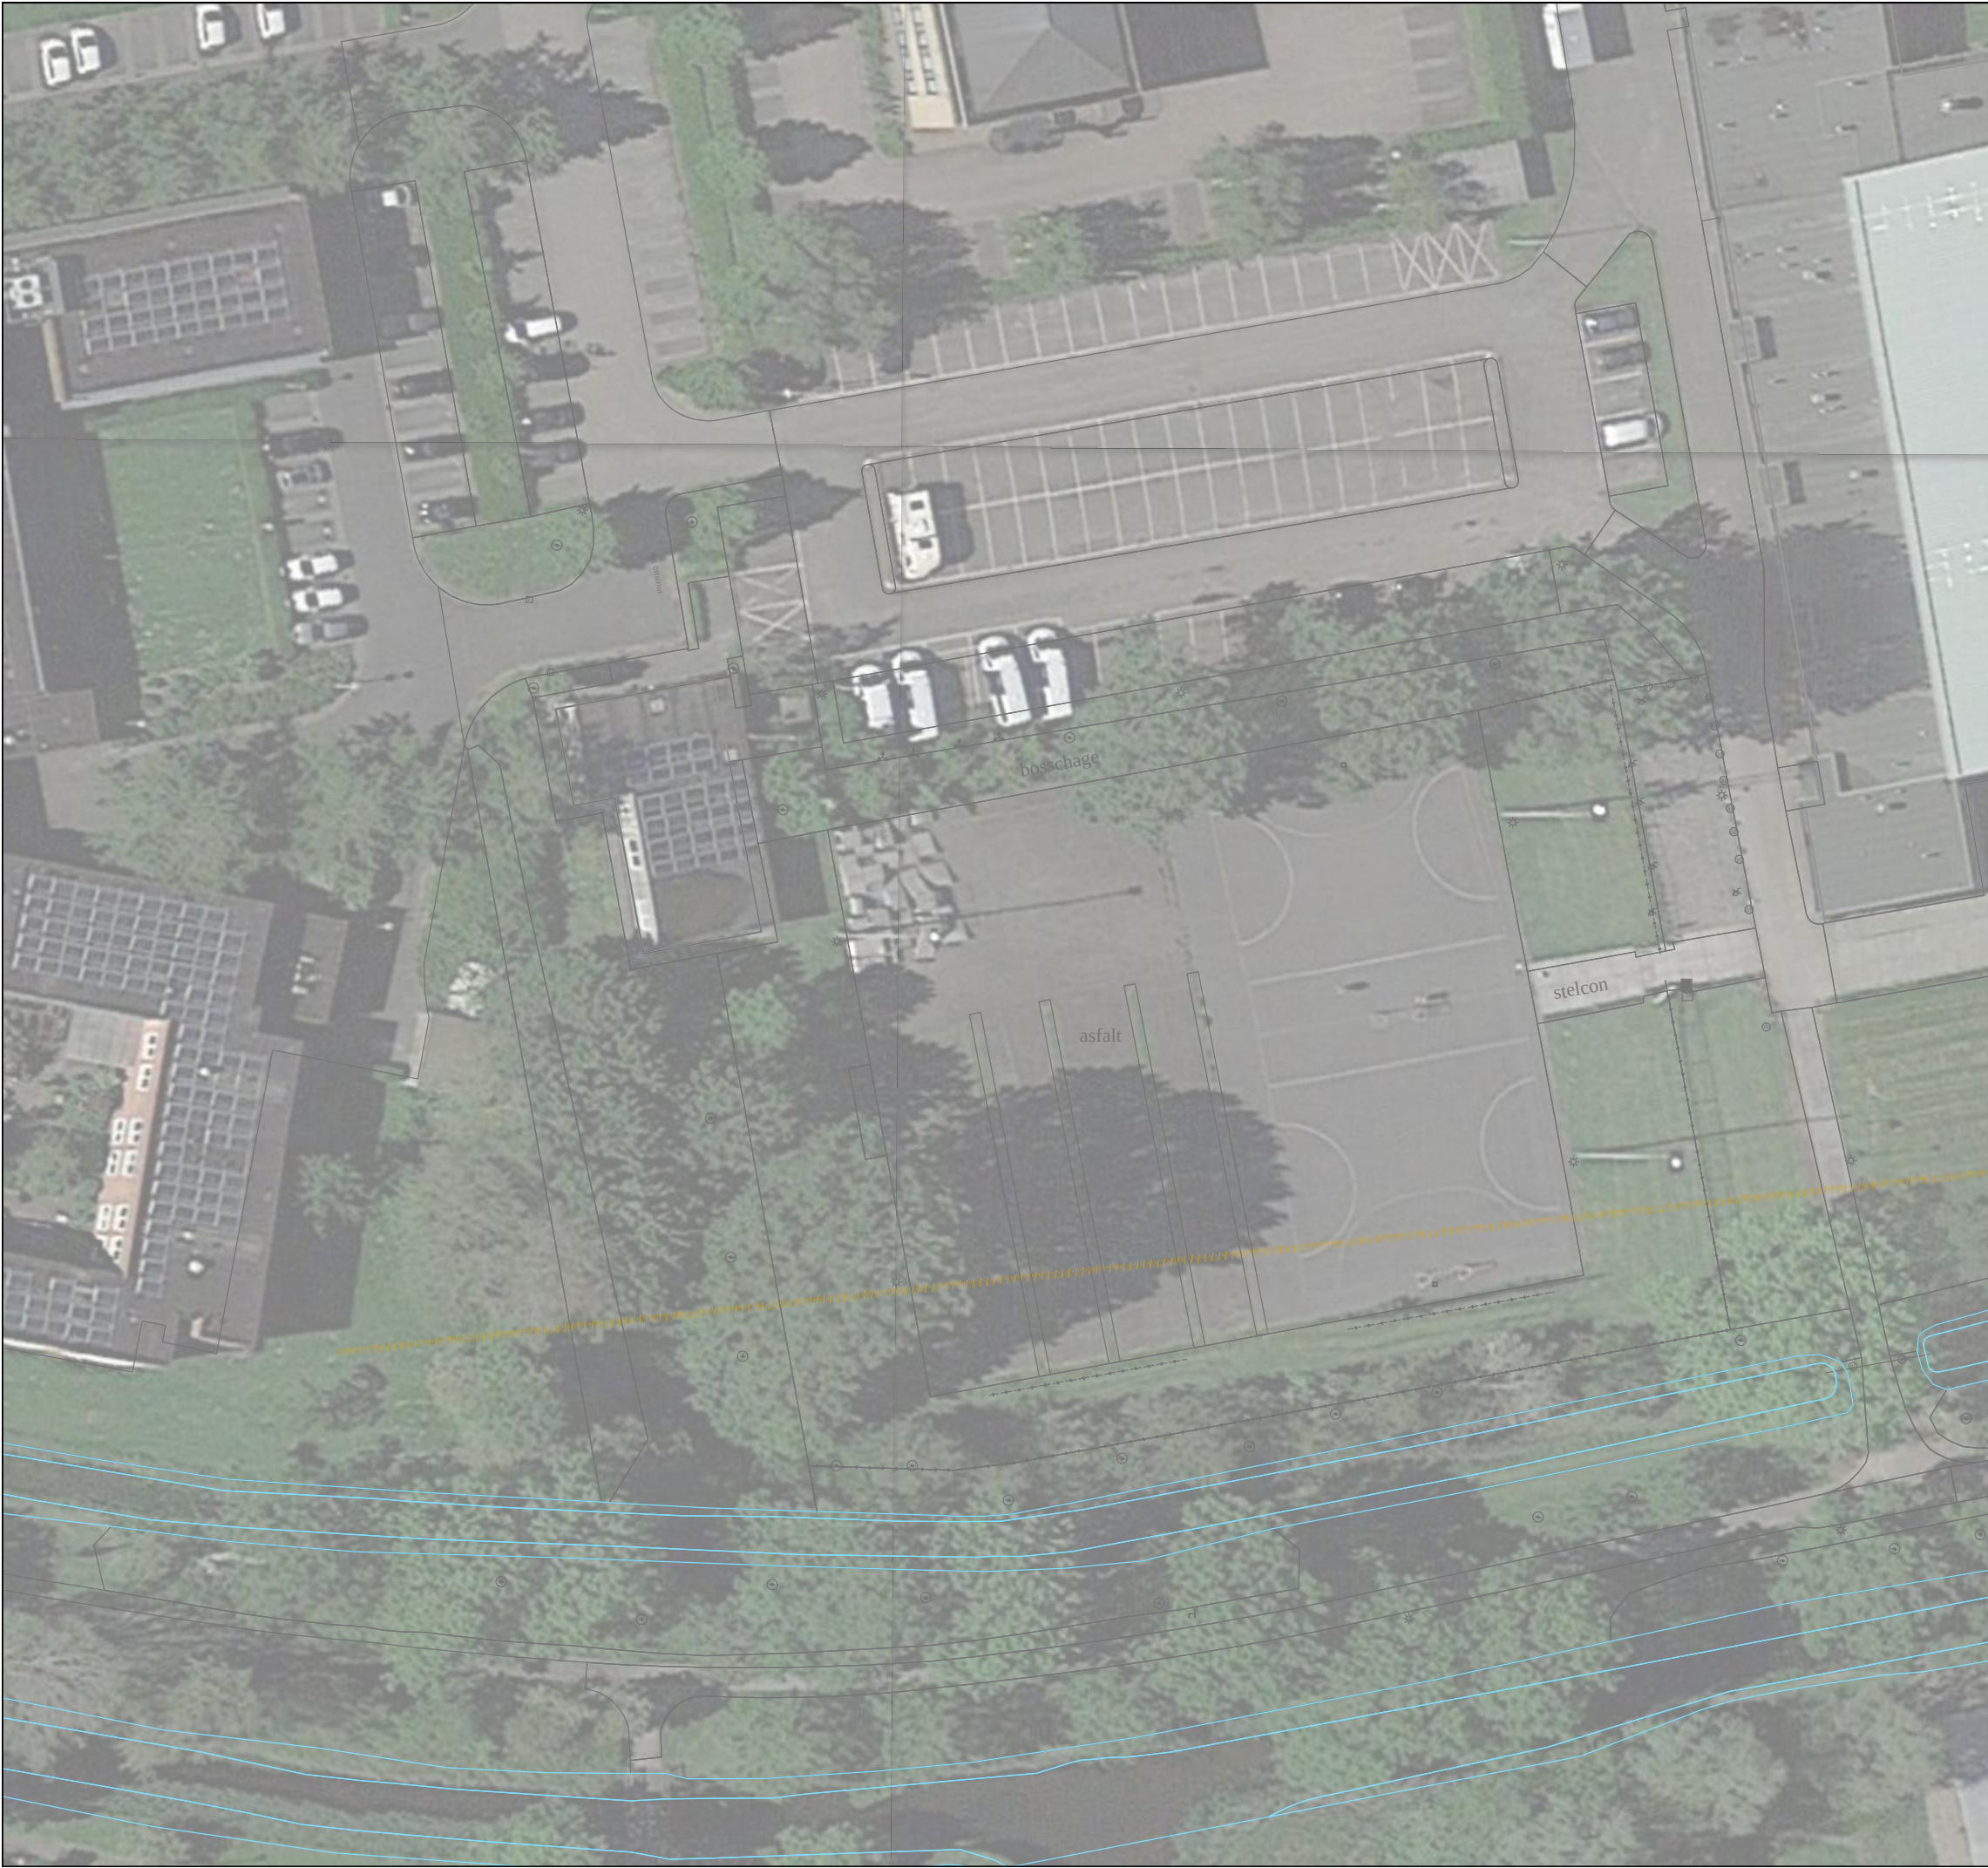
# VELDWERKKAART

De locatie ligt in Schagen, grofweg tussen Piet Ottstraat 3 en de Spartahal. De ligging van de onderzoekslocatie is weergegeven in bijlage I. Enkele topografische gegevens omtrent de locatie zijn weergegeven in tabel 3.1.
