Projectnummer: 51008724

Datum: 19-01-2022

## Vooronderzoek milieuhygiënische bodemkwaliteit

Muggenburg Zuid

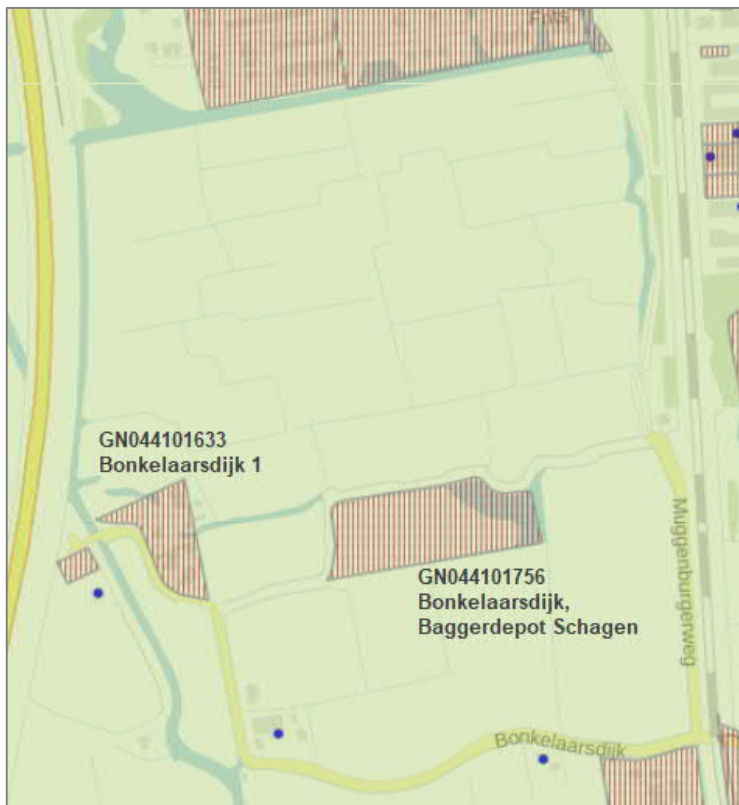
*Figuur 3-2: Bodemlocaties bekend bij OD NHN.*

**Locatiecode GN044101633 (Bonkelaarsdijk 1):**

- Aanleiding: sloop van een schuur
- Bovengrond: lichte verontreinigingen met lood, kwik en PAK
- Ondergrond: lichte verontreiniging met PCB
- Grondwater: lichte verontreinigingen met xylenen en 1,2 dichlooretheen
- Asbest: niet aangetoond
- Conclusie: voldoende onderzocht

**Locatiecode GN044101756 (Bonkelaarsdijk, Baggerdepot Schagen):**

- Aanleiding: vaststellen eindsituatie na opheffing baggerdepot
- Grond: geen verhoogde gehalten
- Grondwater: plaatselijk licht verontreinigd met arseen, chroom en zink

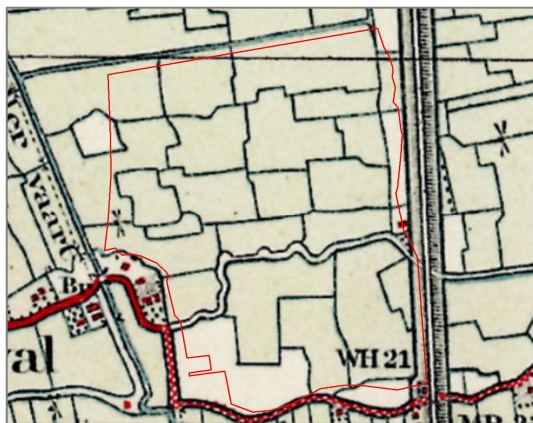
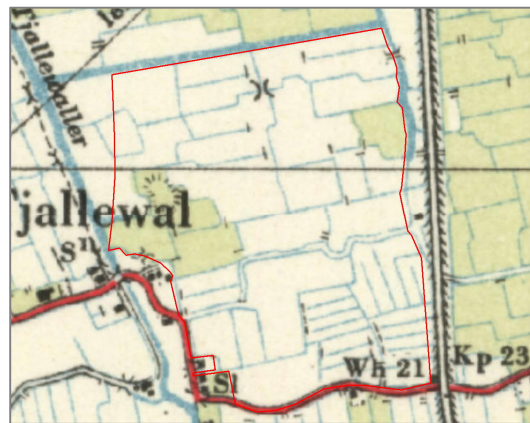
Het gebied is tot op heden in gebruik als poldergebied met weilanden die doorkruist worden door meerdere sloten. Op historisch kaartmateriaal ([www.topotijdreis.nl](http://www.topotijdreis.nl)) is te zien dat in de jaren 50 op het zuidelijk deel van het onderzoeksgebied nieuwe sloten zijn gegraven. Een aantal van deze sloten zijn eind jaren 70 weer gedempt. Gezien de periode van de demping is het mogelijk dat hierbij bodemvreemd (verontreinigd) materiaal is toegepast. Tussen de jaren 90 en het jaar 2000 zijn de kleinere sloten op het zuidelijk deel van het onderzoeksgebied (ten noorden van de Bonkelaarsdijk) gedempt. Deze dempingen zijn gezien de periode van demping minder verdacht. Aan de westkant in het midden van het onderzoeksgebied bevinden zich aan de buitenrand een aantal woningen. Op historisch kaartmateriaal zijn bruggetjes en dammen te zien. Dammen zijn verdacht op het voorkomen van bodemvreemd (verontreinigd) materiaal zoals asbest. Op historische kaarten van de periode rond 1965 is (korte tijd) een mogelijk (half)verhard pad waarneembaar. De Muggenburgerweg (het pad dat de locatie in het midden doorkruist) is al waarneembaar op historische kaarten van de 20ste eeuw.

*Figuur 3-4: Historische kaartinformatie*

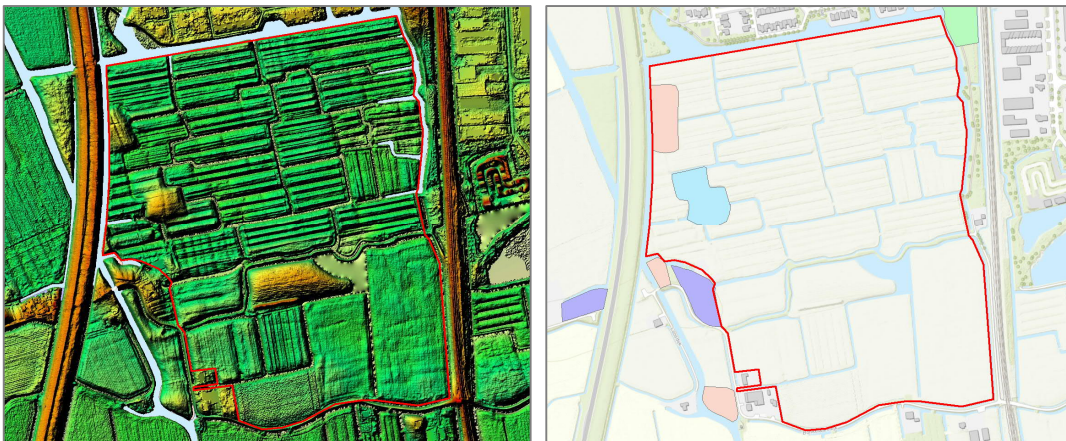
Op historisch kaartmateriaal zijn verder aanwijzingen gevonden voor verhoogde gebieden binnen het onderzoeksgebied. Op de hoogtekkaart (figuur 3-6) zijn 3 verhoogde locaties (oranje) binnen het onderzoeksgebied te zien. De verhoging in het midden van het onderzoeksgebied betreft een voormalig baggerdepot en heeft geen archeologische waarde (figuur 3-6). De verhoging ten noordwesten van het baggerdepot (blauwe vlak) betreft een terrein van zeer hoge archeologische waarde (Tjallewal). De derde verhoging in de noordwestelijke hoek van het onderzoeksgebied betreft een terrein van hoge archeologische waarde. De 2 verhoogde locaties met archeologische waarde betreffen mogelijk historische terpen. Deze 2 verhoogde locaties worden aangemerkt als verdacht, omdat onbekend is waarmee de terreinen zijn verhoogd. Voor meer gedetailleerde informatie over de mogelijke terpen wordt verwezen naar het archeologie rapport van het onderhavige onderzoeksgebied.

*Figuur 3-6: Verhoogde gebieden onderzoeksgebied (links AHN, rechts archeologie)*

- Binnen het onderzoeksgebied zijn 3 verhoogde locaties (AHN) aanwezig. Eén van de verhoogde locaties betreft het voormalige baggerdepot. De andere twee verhoogde locaties hebben hoge archeologische waarde en betreffen mogelijk historische terpen. Deze locaties worden aangemerkt als verdacht, aangezien het onbekend is wat de kwaliteit is van het gebruikte ophoogmateriaal.

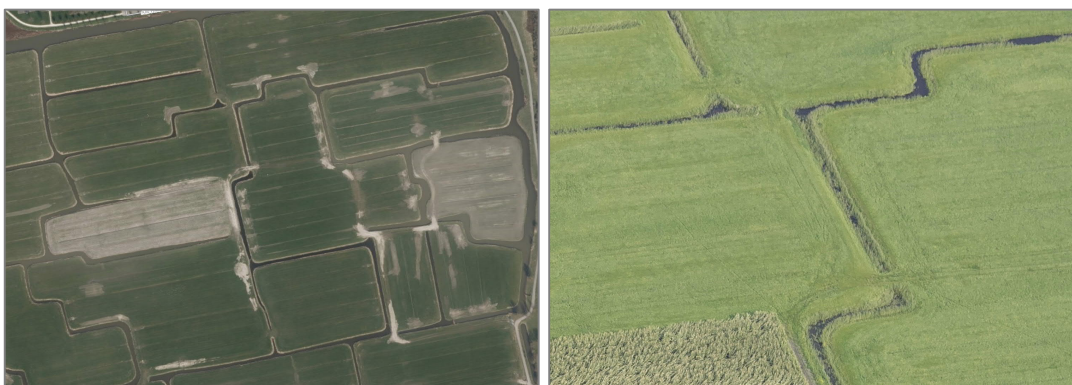
Het onderzoeksgebied is in gebruik als poldergebied met weilanden die doorkruist worden door meerdere sloten. Rond het jaar 1970 is een woning gebouwd net binnen het onderzoeksgebied aan de westkant. Sinds het jaar 2016 staat er een nieuwe woning en is vermoedelijk de oude woning eerst gesloopt en toen een nieuwe woning gebouwd. Gezien de periode van de vermoedelijke sloop of verbouwing, is de grond ter plaatse niet verdacht op asbest. Het is mogelijk dat er verhardingen rondom de woningen (paden) aanwezig zijn. Op recente luchtfoto's zijn op de noordelijke helft van het onderzoeksgebied meerdere dammen te zien (zie figuur 3-7). Deze dammen zijn verdacht op het voorkomen van verontreinigingen in de bodem ter plaatse.

Figuur 3-7: Luchtfoto's dammen onderzoeksgebied (Cyclomedia)

- Binnen het onderzoeksgebied zijn meerdere dammen aanwezig, welke niet eerder zijn onderzocht. Dammen zijn verdacht op het voorkomen van verontreinigingen waaronder asbest.

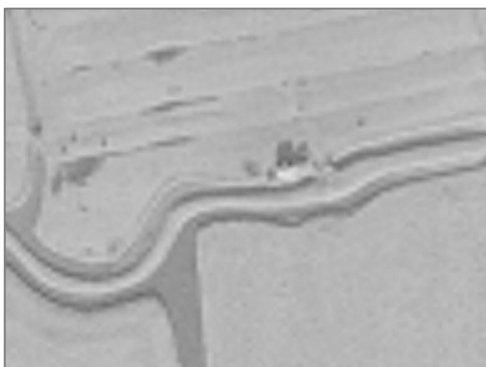
Ten noorden van het Muggenburgerpad is een kleine storthoop waargenomen. Mogelijk heeft hier in het verleden een (klein) object gestaan.

*Figuur 3-9: Luchtfoto uit 2006 waarop een schaduw waarneembaar is.*

- Bij locatiebezoek is een kleine storthoop waargenomen welke plaatselijk mogelijk geleid kan hebben tot bodemverontreiniging. Aan de zuidgrens van het baggerdepot is een gronddepot waargenomen. De samenstelling hiervan is niet bekend.
