## Verkennd bodemonderzoek Sportlaan 57 te Oudesluis

Project 2018.0336

datum  
24 september 2018

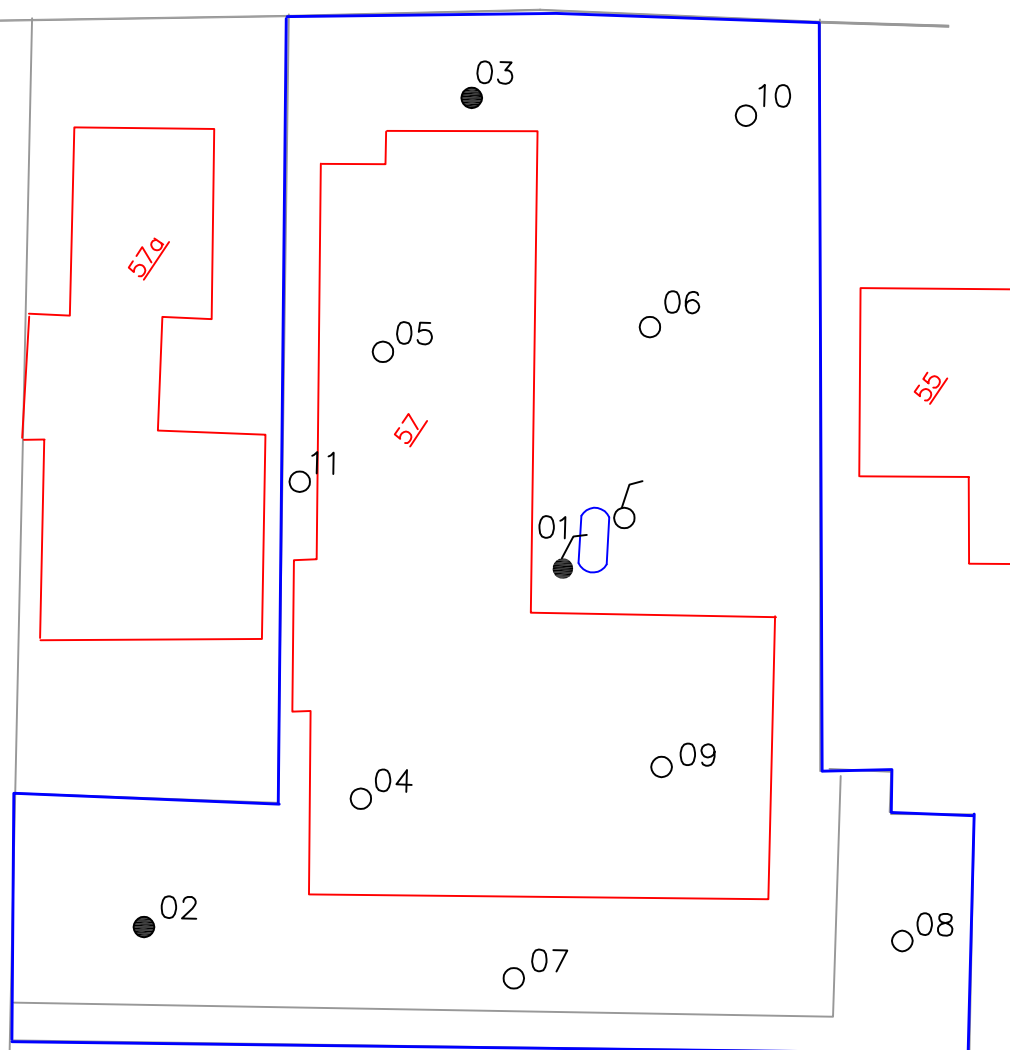
Vervolgens zijn in totaal 11 boringen verricht. Hiervan zijn 8 boringen verricht tot circa 0,5 m-mv, 2 boringen tot circa 2,0 m-mv en 1 boring tot circa 2,6 m-mv welke is afgewerkt met een peilbuis. Het filter van de peilbuis staat op een diepte van circa 1,6 tot 2,6 m -mv. De peilbuis is na plaatsing op 3 september 2018 en voor bemonstering conform NEN 5744:2011 op 10 september door de heer B.A. Jansen doorgepompt. De posities van de onderzoekspunten zijn op de tekening in bijlage 2 weergegeven.

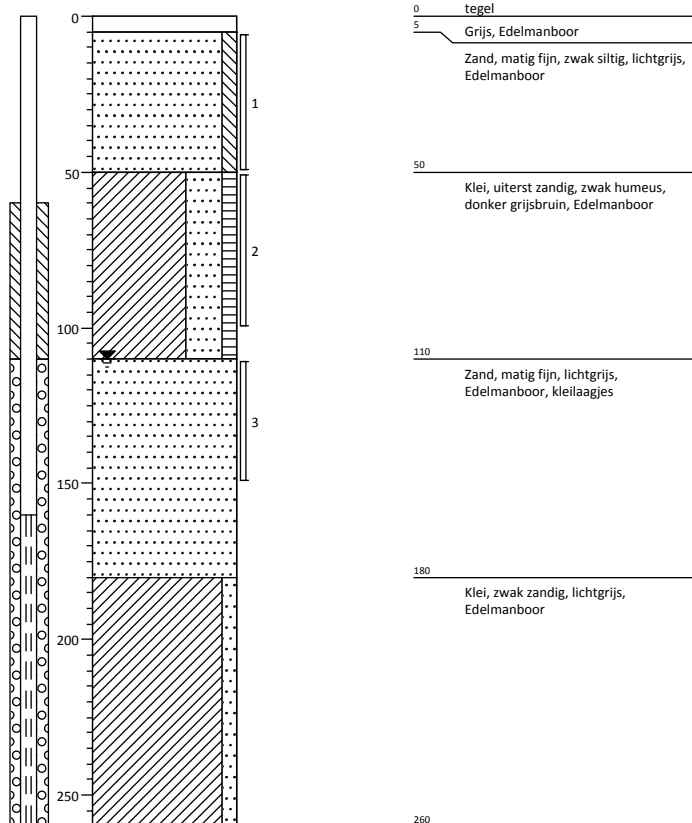
**Boring: 01**

Uit de bodemprofielen blijkt dat de bodem ter plaatse van de onderzoekslocatie bestaat uit matig fijn zand in de bovengrond tot zandige klei en matig fijn zand in de ondergrond. Aan het vrijkomende materiaal zijn tijdens het uitvoeren van de veldwerkzaamheden zintuiglijk geen waarnemingen gedaan die duiden op een mogelijke bodemverontreiniging. Er zijn tevens geen waarnemingen gedaan welke duiden op een mogelijk verontreiniging met asbest in de bodem.
