**VERKENNEND ASBESTONDERZOEK**  
**DORPSSTRAAT 14**  
**te TUITJENHORN**

Opdrachtgever: Strooper Onroerend Goed

Rapportnummer: 2023642

19 oktober 2023

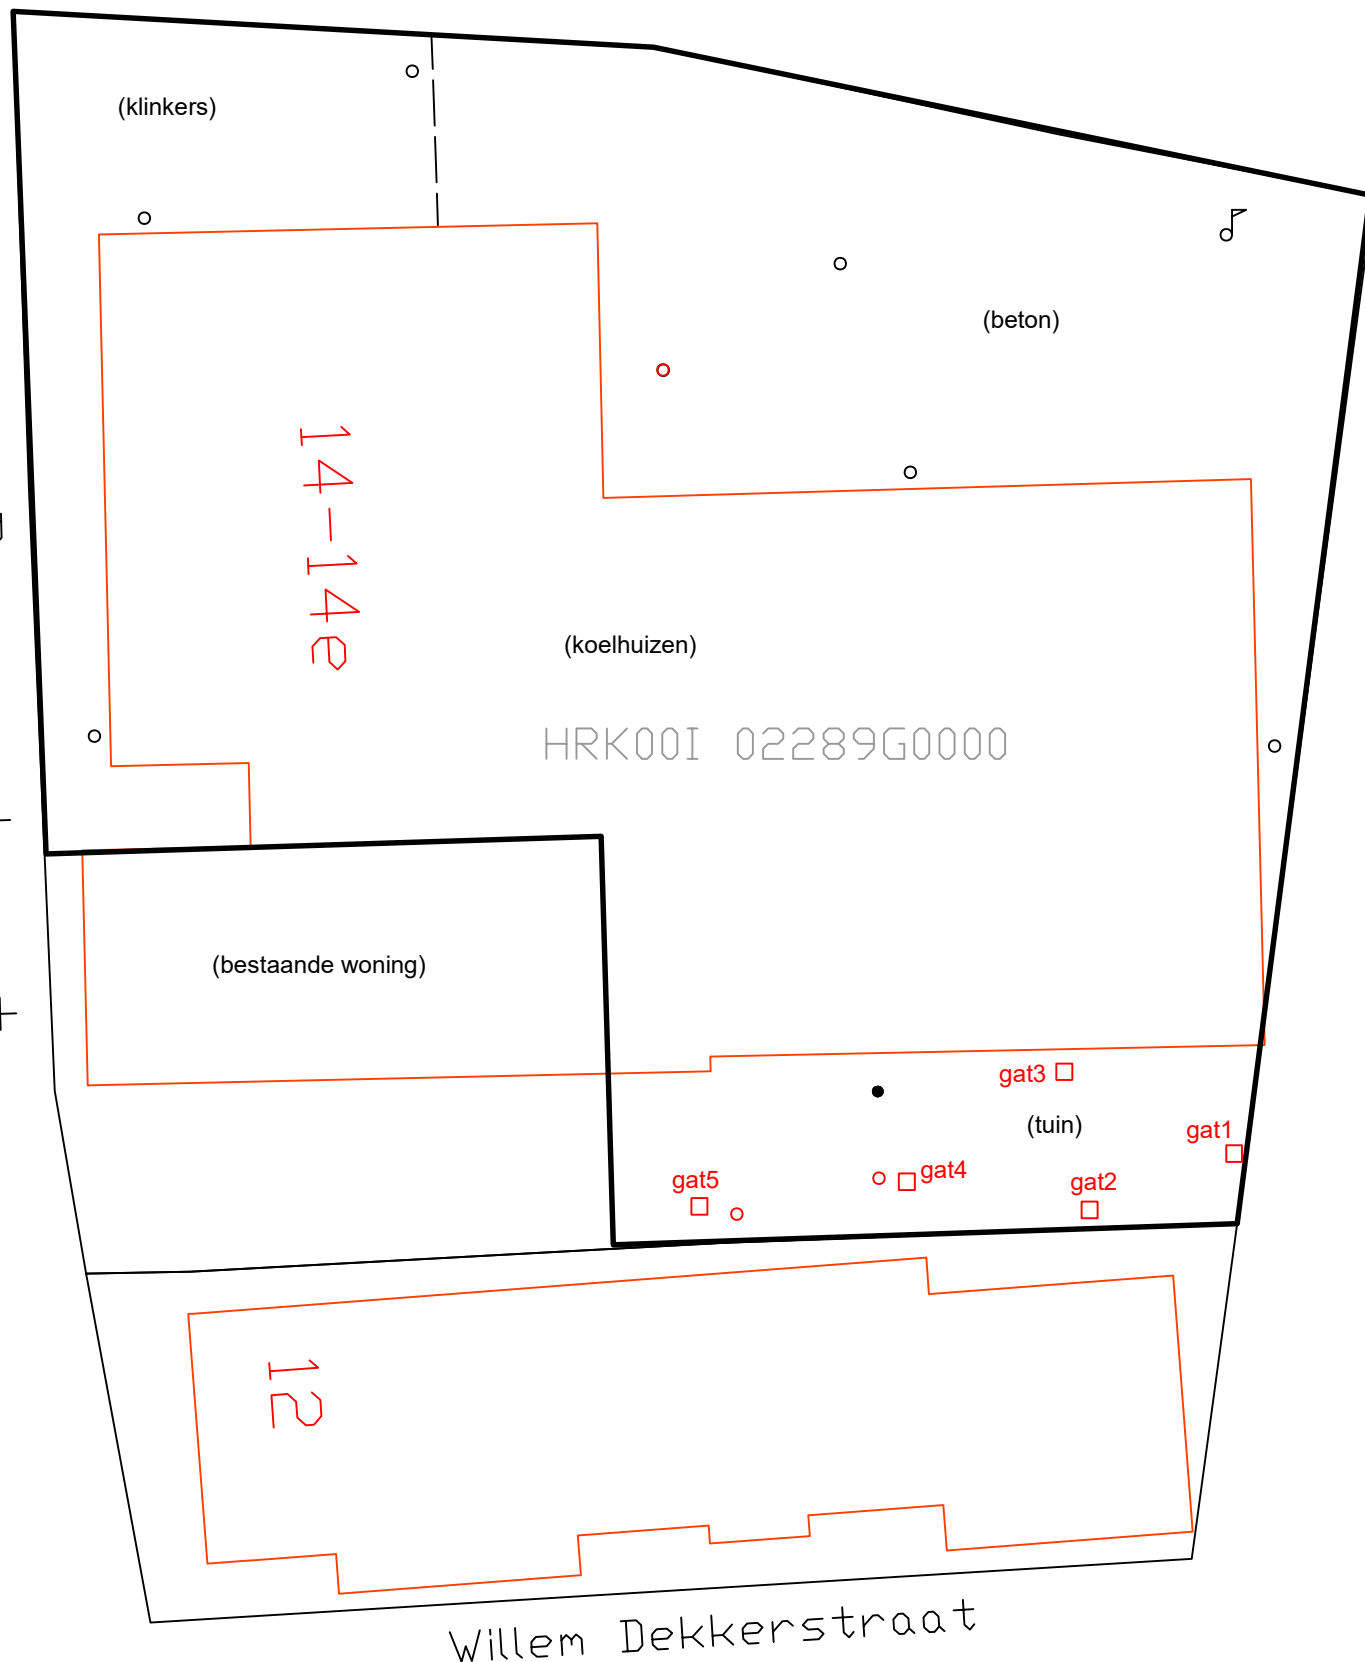
# BIJLAGE 2 LOKALE SITUATIE MET BOORPUNTEN

Ter plaatse van de tuin zijn 5 gaten gegraven van circa 0,3 x 0,3 m tot circa 0,5 m –mv. In de verdachte laag zijn (plaatselijk) resten baksteen aangetroffen. Onder de verdachte laag is zandige klei aanwezig, waar eveneens baksteen resten zijn aangetroffen.

De locaties van de gaten zijn aangegeven op de situatietekening van bijlage 2. In bijlage 3 worden de beschrijvingen van de gaten, de zintuiglijke waarnemingen en de monsternamen weergegeven.

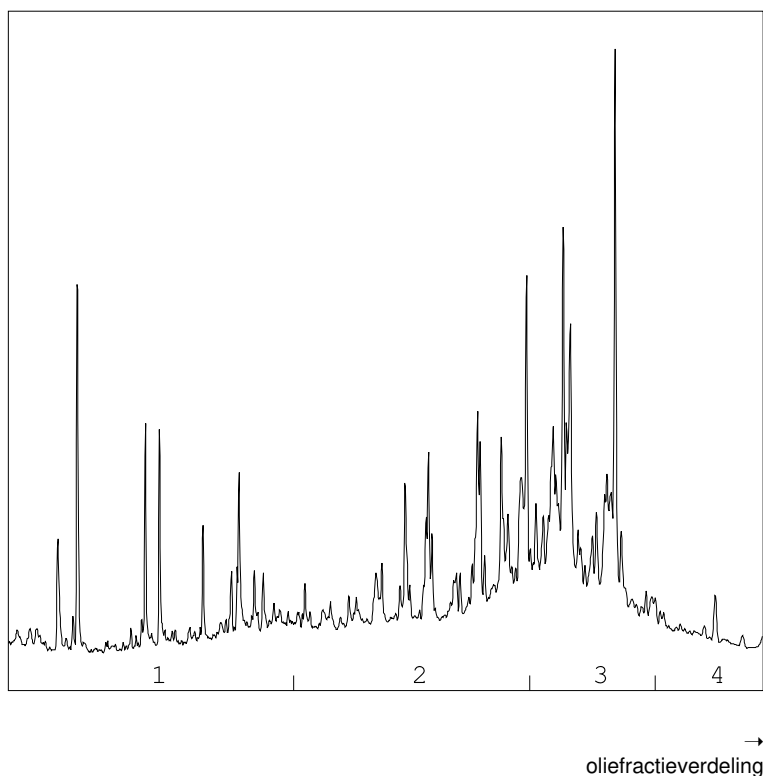
## OLIECHROMATOGRAM

**Monstercode** : 7924263  
**Uw project** : 2023641-ndijk40  
**omschrijving**  
**Uw referentie** : bg4 03 (0-50) 04 (0-50) 16 (0-40) 17 (0-50) 27 (0-50) 28 (0-50) 29 (0-50) 30 (0-50) 31 (0-50)  
**Methode** : minerale olie (florisil clean-up)

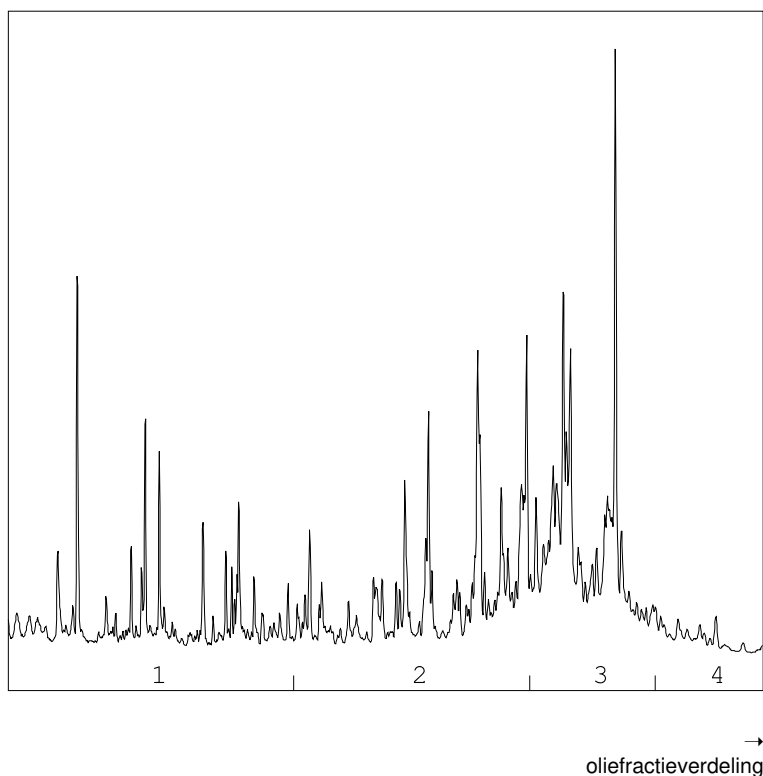
## OLIECHROMATOGRAM

**Monstercode** : 7924264  
**Uw project** : 2023641-ndijk40  
**omschrijving**  
**Uw referentie** : bg5 05 (0-50) 19 (0-40) 32 (0-50) 33 (0-50) 34 (0-40) 35 (0-50) 36 (0-50) 38 (0-50)  
**Methode** : minerale olie (florisil clean-up)
