**PROJECT 34810**

**VERKENNEND BODEMONDERZOEK  
NOORDELIJK VAN OUDE RIJKSWEG 126  
TE 'T ZAND**

| <i>Titel</i> | Verkennd bodemonderzoek<br>Noordelijk van Oude Rijksweg 126 te 't Zand |

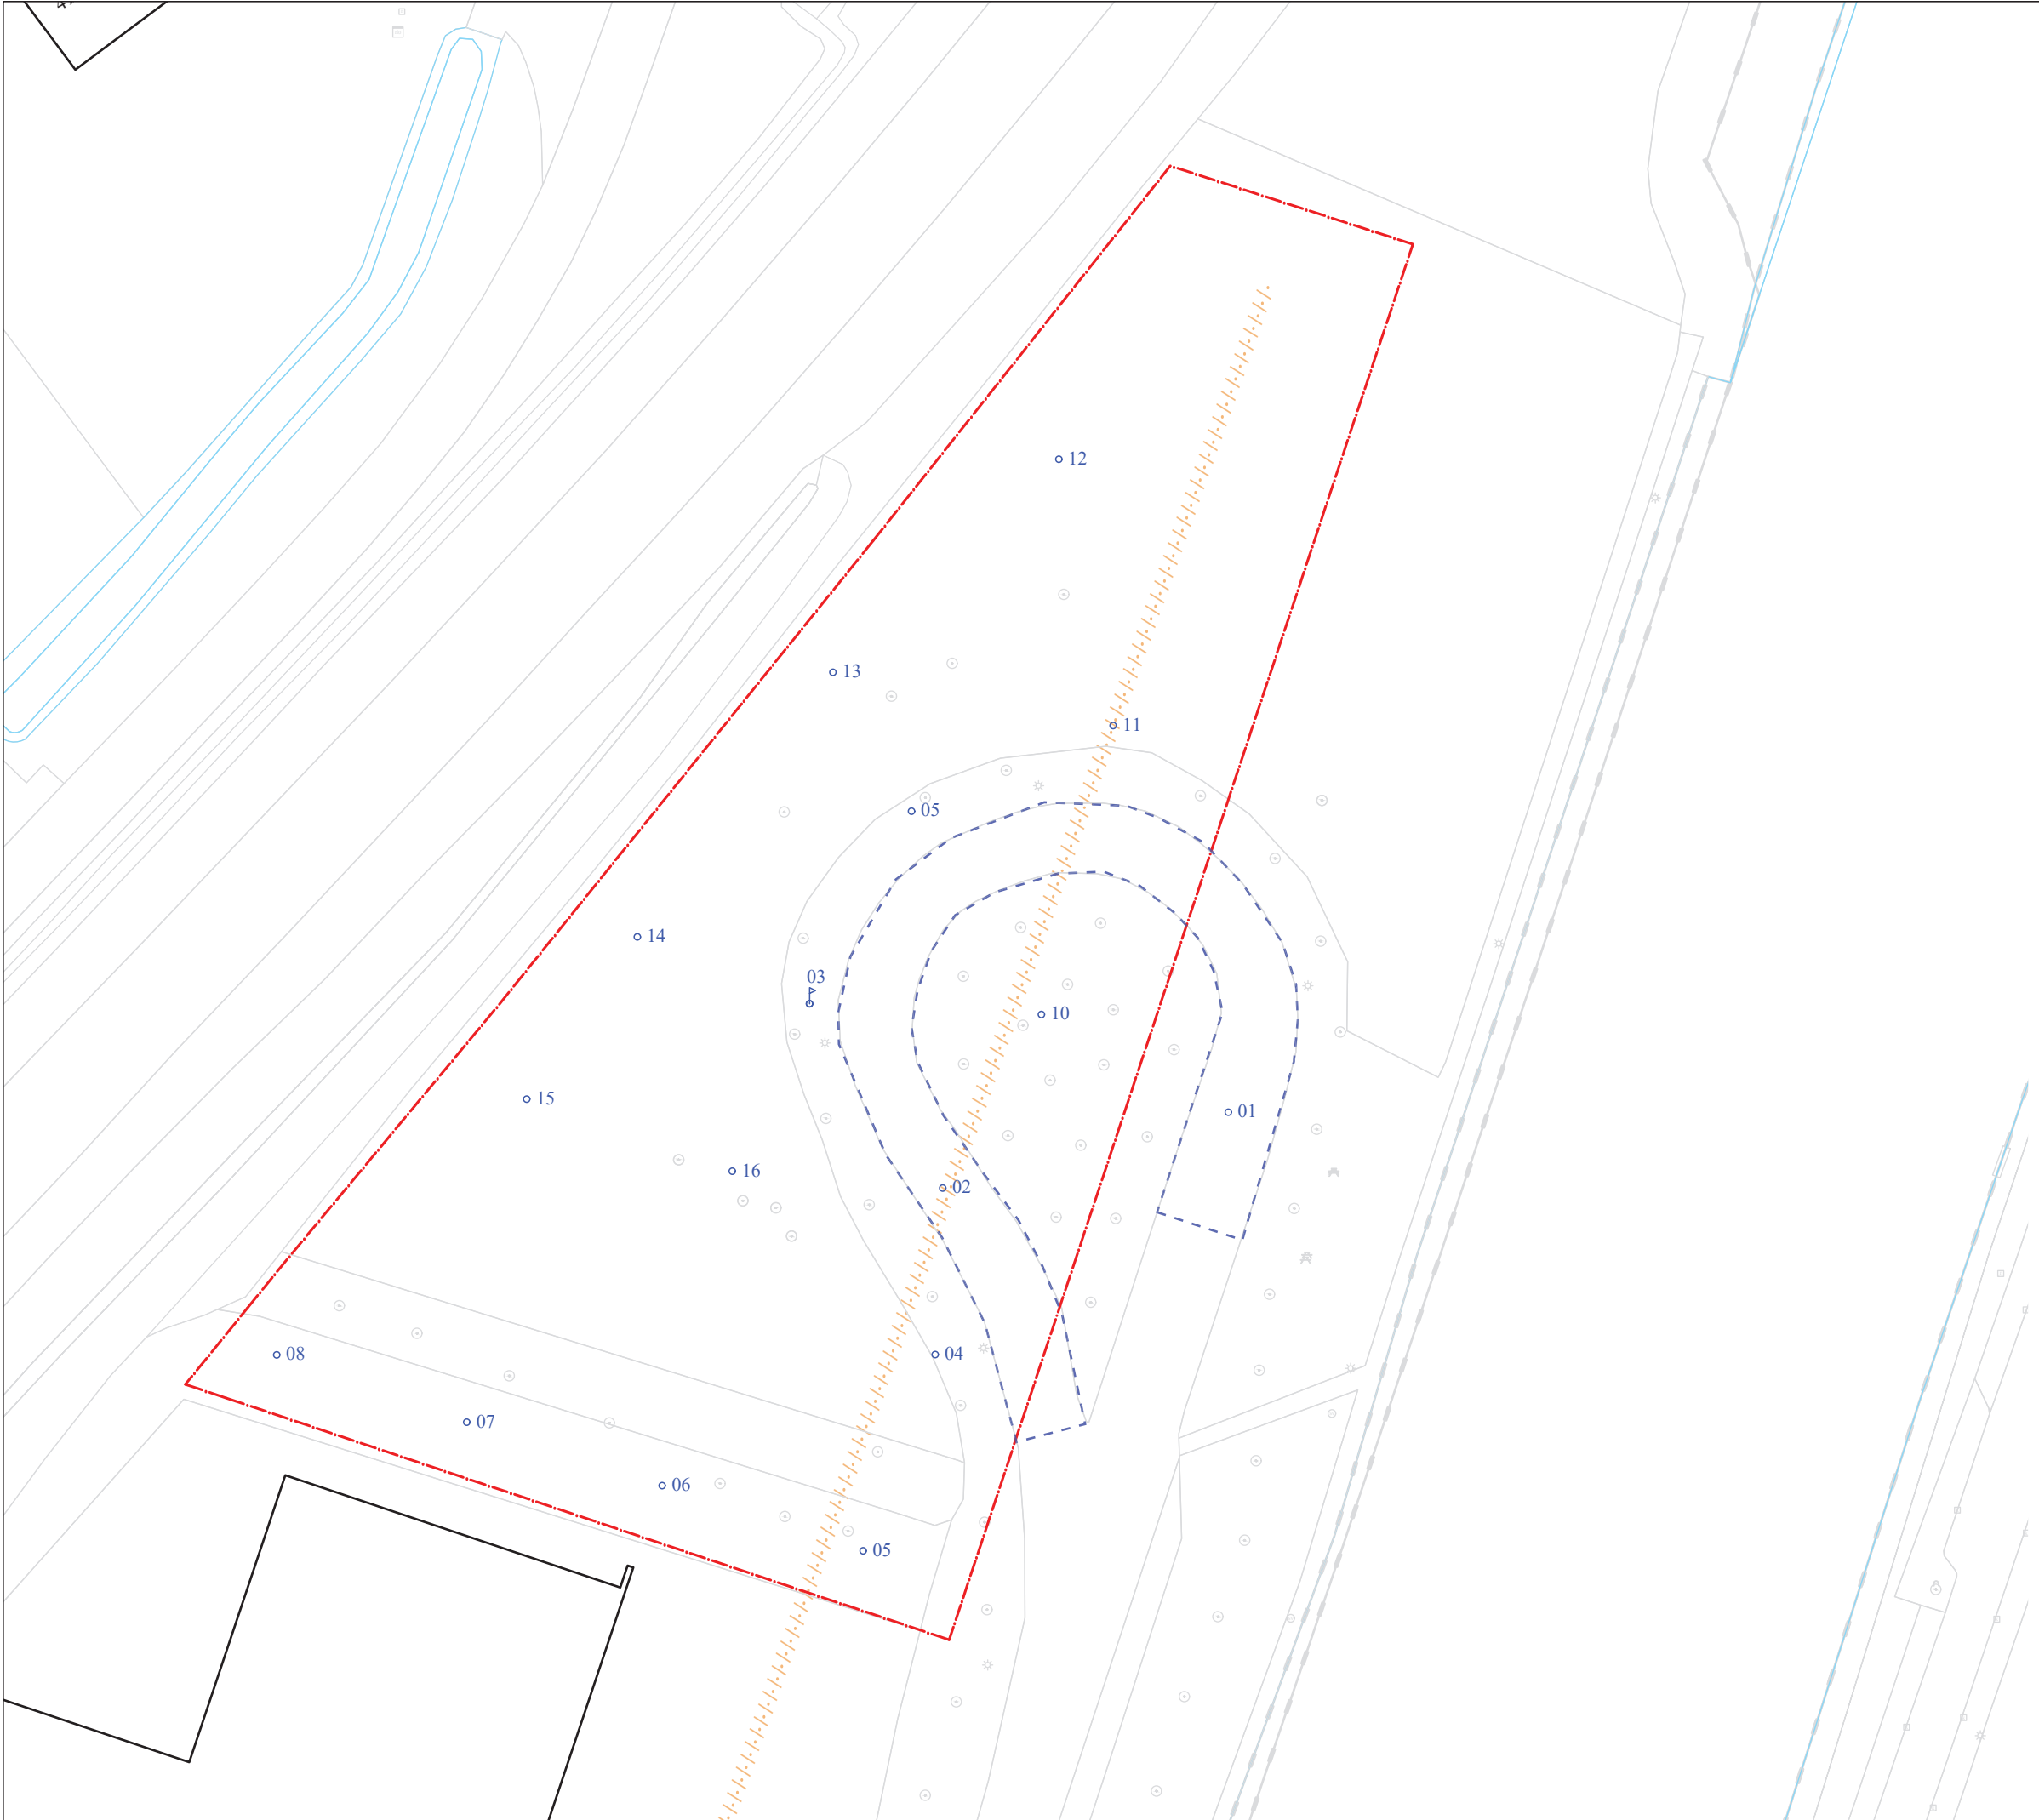
# BOORPUNTENKAART

Ter plaatse van de onderzoekslocatie zijn zestien boringen verricht (nrs. 01 t/m 16). Boring 01 en 02 zijn verricht ter plaatse van de asfaltverharding. Boring 02 en 11 zijn verricht ter plaatse van de gedempte sloot. Boringen 01 en 02 maken onderdeel uit het met asfaltonderzoek en boringen 02 t/m zestien zijn onderdeel van het bodemonderzoek.

De boringen zijn verspreid over de onderzoekslocatie verricht. Boring 03 is voorzien van een peilbuis. De ligging van de boringen en de peilbuis is weergegeven in bijlage I.

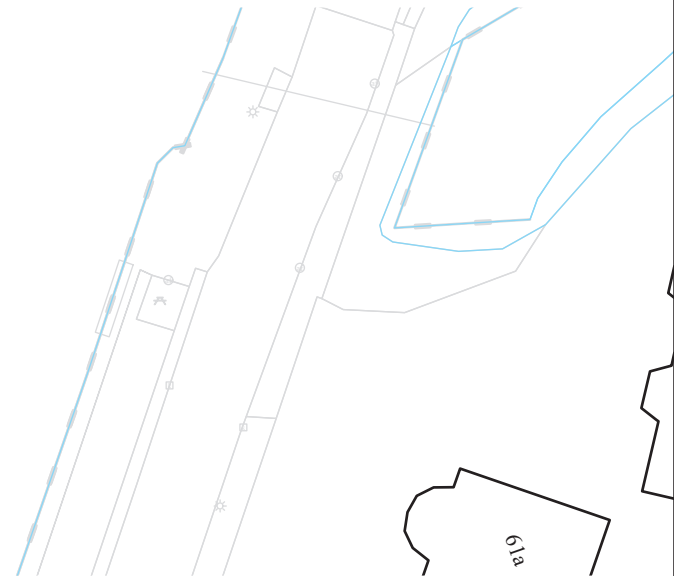
- Legenda**
- boorpunt
  - boorpunt met peilbuis
  - globale ligging gedempte sloot
  - onderzoekslocatie bodem
  - onderzocht asfalt

De begrenzing van de onderzoekslocatie is weergegeven op de tekening in bijlage I.

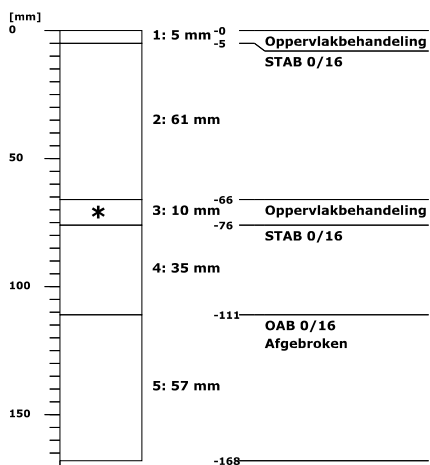
Boring: ASF01 01 (0-31)

Ter plaatse van boring 01 is een PAK-houdende laag aangetroffen in het asfalt. De PAK-houdende laag is aanwezig van 66 – 76 mm. Het PAK-houdend asfalt dient gescheiden te worden verwijderd en afgevoerd naar een verwerker voor reiniging. Bij gescheiden verwijdering dient een marge van tenminste 20 mm te worden aangehouden tussen schoon en PAK-houdend asfalt.

\*: PAK-detector: fluorescentie waargenomen

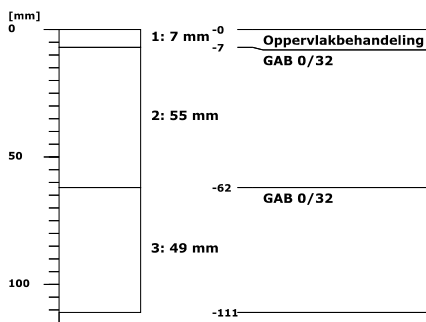
Boring: ASF02 02 (0-11)

PAK-detector: geen fluorescentie waargenomen
